**“DIAGNÓSTICO DE TALUDES
URBANOS, EN BASE A CATASTRO DE
CARÁCTER VISUAL, PARA LA
COMUNA DE CHIGUAYANTE”**

PROYECTO DE TÍTULO PRESENTADO EN CONFORMIDAD A LOS REQUISITOS PARA
OPTAR AL TÍTULO DE INGENIERO CIVIL

EDUARDO DEL RÍO LLANOS

CONCEPCIÓN, MARZO DE 2013

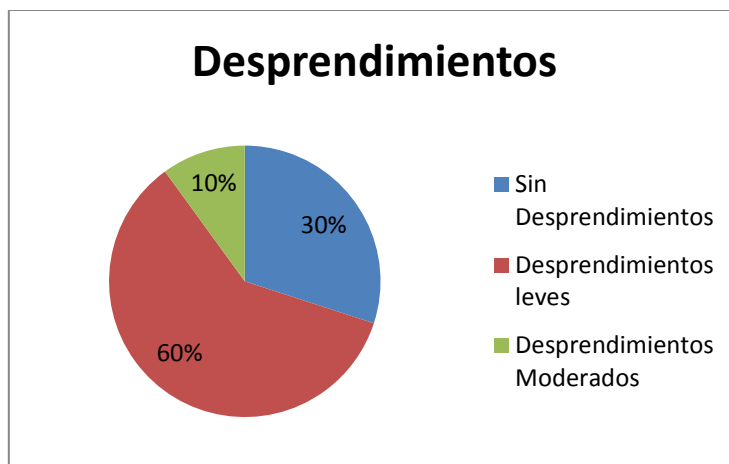
Figura 8. Presencia de Desprendimientos.

Los Taludes catastrados, en su mayoría, no presentan o presentan un nivel leve de desprendimientos, lo que indica, que la superficie afectada por este fenómeno, no alcanza más del 25% en cada talud.

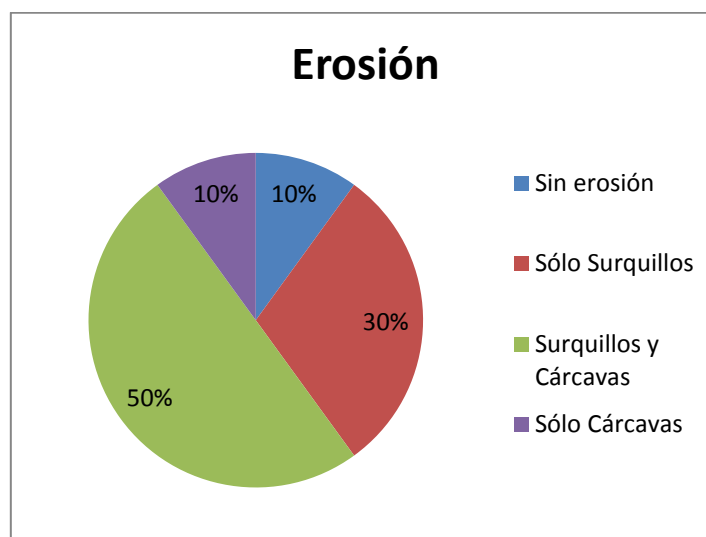
Figura 7. Presencia de Fenómenos erosivos.

De los resultados anteriores, se puede observar el nivel de erosión que afecta a los taludes de la comuna, los cuales se reflejan en la tabla 7, lo que complementado a lo observado en las visitas de terreno, permiten presentar las siguientes observaciones:

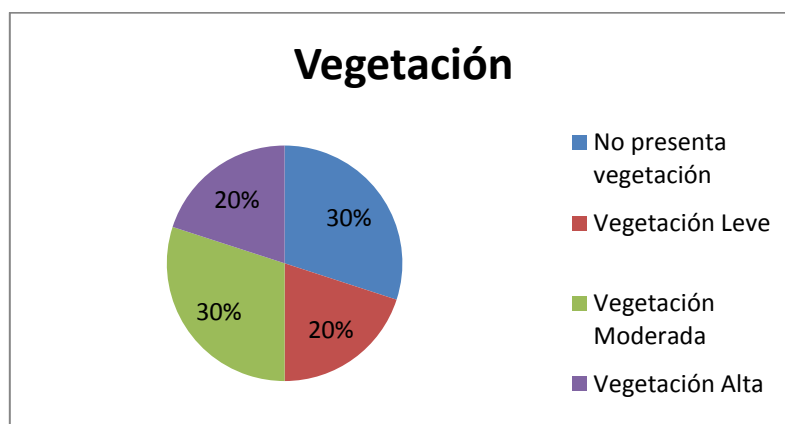
Figura 9. Presencia de Fenómenos erosivos.

Según los resultados obtenidos, el 50% de los taludes catastrados, posee vegetación dentro del rango del 25% a la totalidad de su superficie.

Dos de los tres taludes que no presentan vegetación, fueron intervenidos recientemente, por lo que su superficie aún no ha desarrollado ningún tipo de vegetación. El talud restante no presenta vegetación a causa de su avanzado grado de erosión.

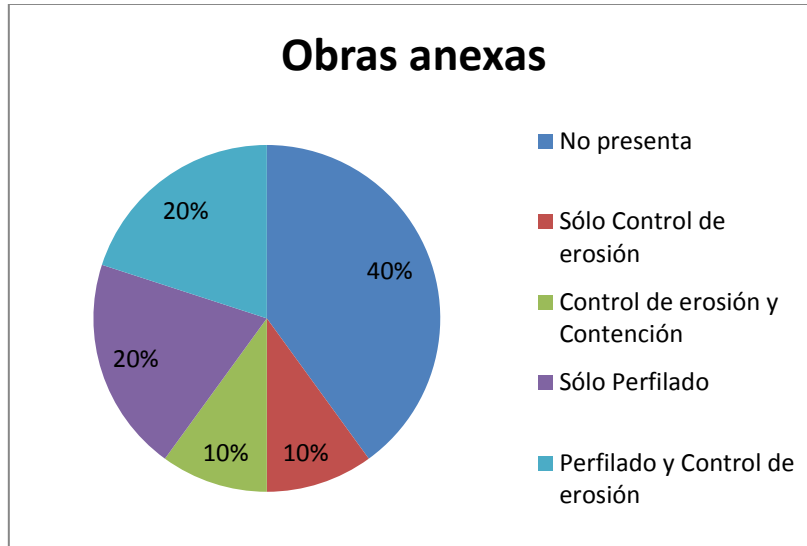
Figura 10. Presencia de Obras anexas.

Del total de taludes catastrados el 40% no presenta ningún tipo de obra realizada, además el 20% del total ha sido perfilado, más no complementado con algún sistema que controle la erosión. Los resultados se resumen en la figura N°10.

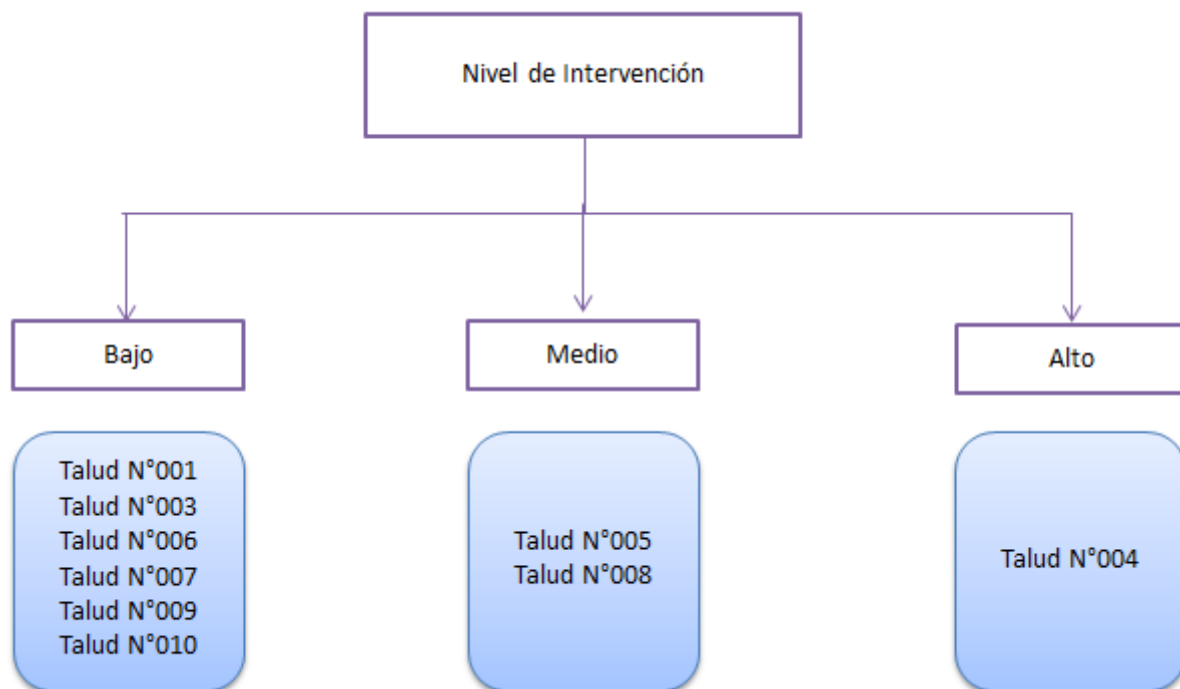
Figura 11. Esquema de intervención propuesta.

Talud N°010: Talud de baja erosión y moderada vegetación, principalmente en buen estado. No presenta un riesgo directo, puesto que las viviendas están a cierta distancia de él. Se recomienda monitorear. Nivel de intervención bajo.

A continuación se presenta resumido en la figura N°11, los distintos niveles de intervención considerados para cada talud.

Según los deterioros identificados, se asignaron distintos niveles de intervención para cada talud, dentro de las principales recomendaciones de mejoras, están la de implementar sistemas que transporten el agua a través de la cara del talud y la de vegetar su superficie, con lo que se reduciría la pérdida de suelo.
