ANEXOS

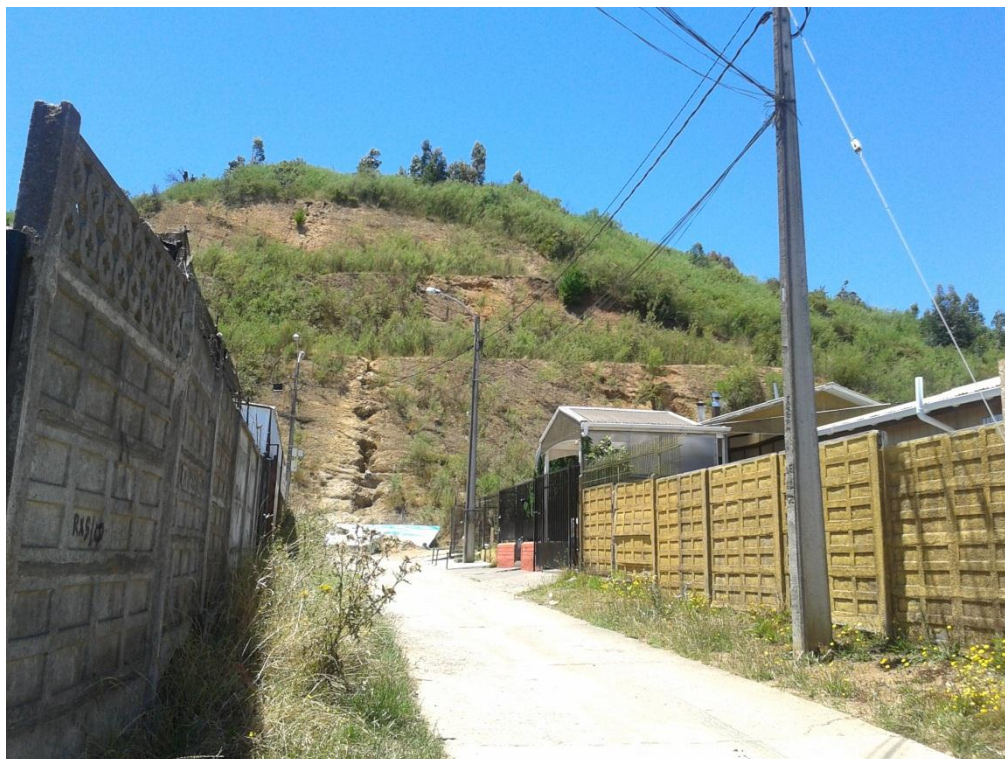
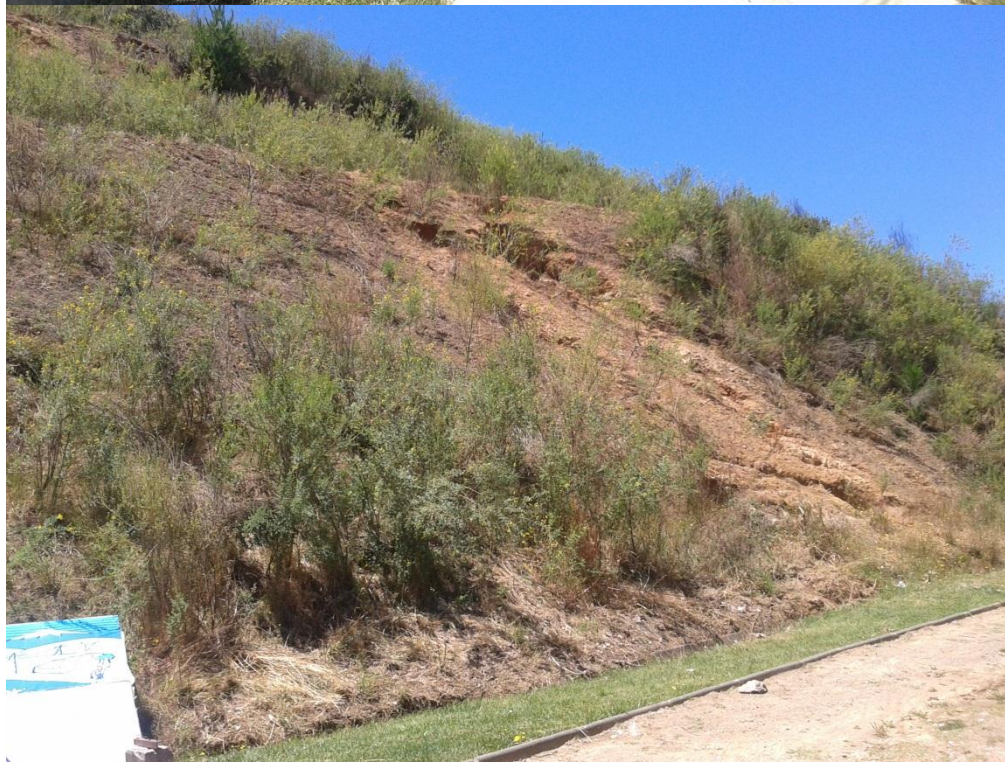
Talud N°1

Nivel de deterioro e inestabilidad									
Surquillos	1	Cárcavas	1	Desprendimientos	1	Grietas de tracción en la corona			
Derrumbes		Si	NoX						
Detalles de surquillos preponderantes									
Número	1	2	3	4	5				
Longitud (m)									
Ancho (m)									
Profundidad (m)									
Detalles deterioro de cárcavas preponderantes					Grietas de tracción en corona				
Número	1	2	3	1	2				
Longitud (m)									
Ancho (m)									
Profundidad (m)									
Grado de erosión									
No presenta		Leve		Moderada	X	Alta			
Observaciones generales

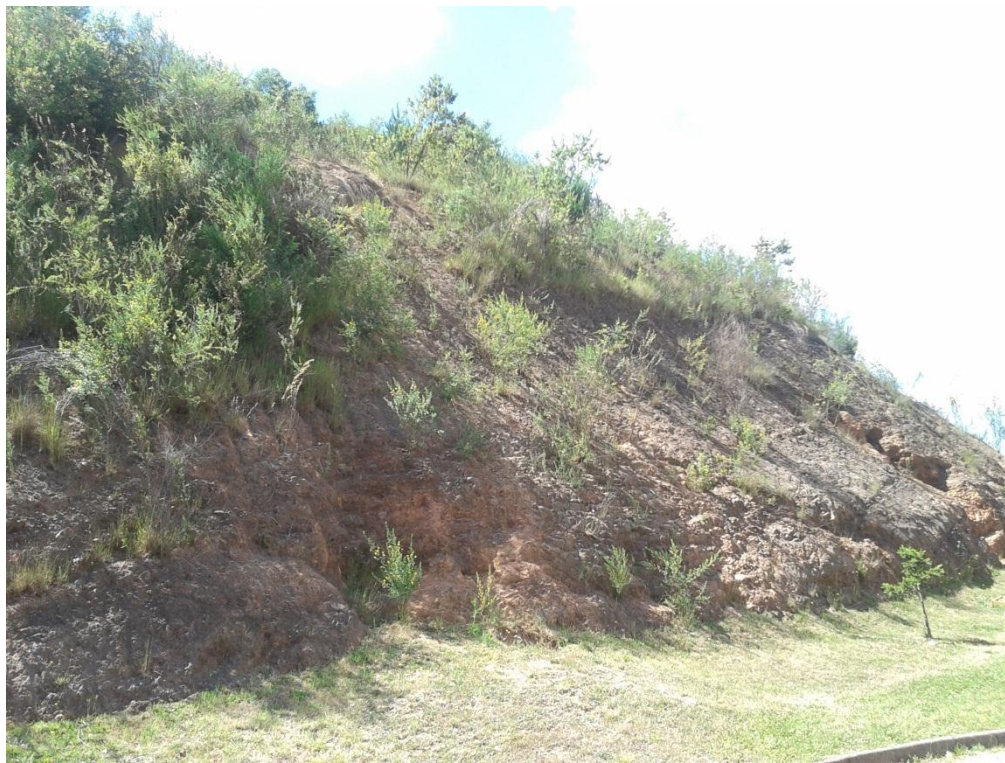
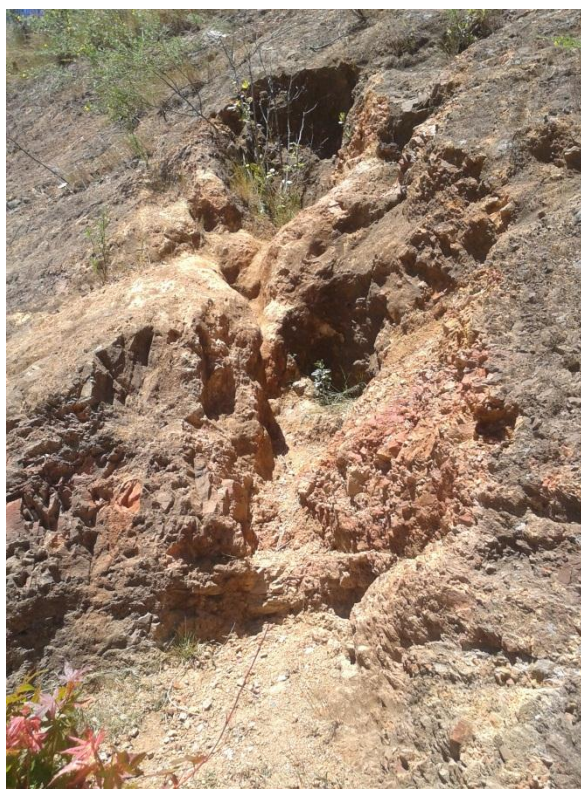
Talud N°2

Nivel de deterioro e inestabilidad									
Surquillos	0	Cárcavas	1	Desprendimientos	1	Grietas de tracción en la corona			
Derrumbes		Si	No						
Detalles de surquillos preponderantes									
Número	1	2	3	4	5				
Longitud (m)									
Ancho (m)									
Profundidad (m)									
Detalles deterioro de cárcavas preponderantes						Grietas de tracción en corona			
Número	1	2	3	1	2				
Longitud (m)									
Ancho (m)									
Profundidad (m)									
Grado de erosión									
No presenta		Leve		Moderada	X	Alta			
Observaciones generales

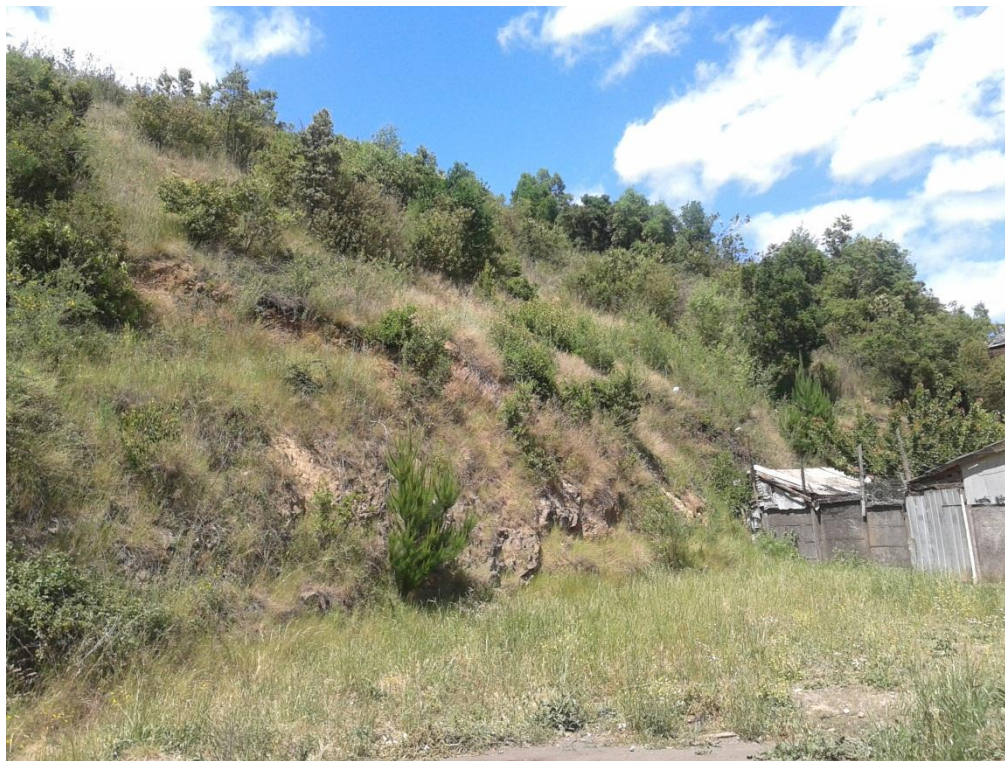
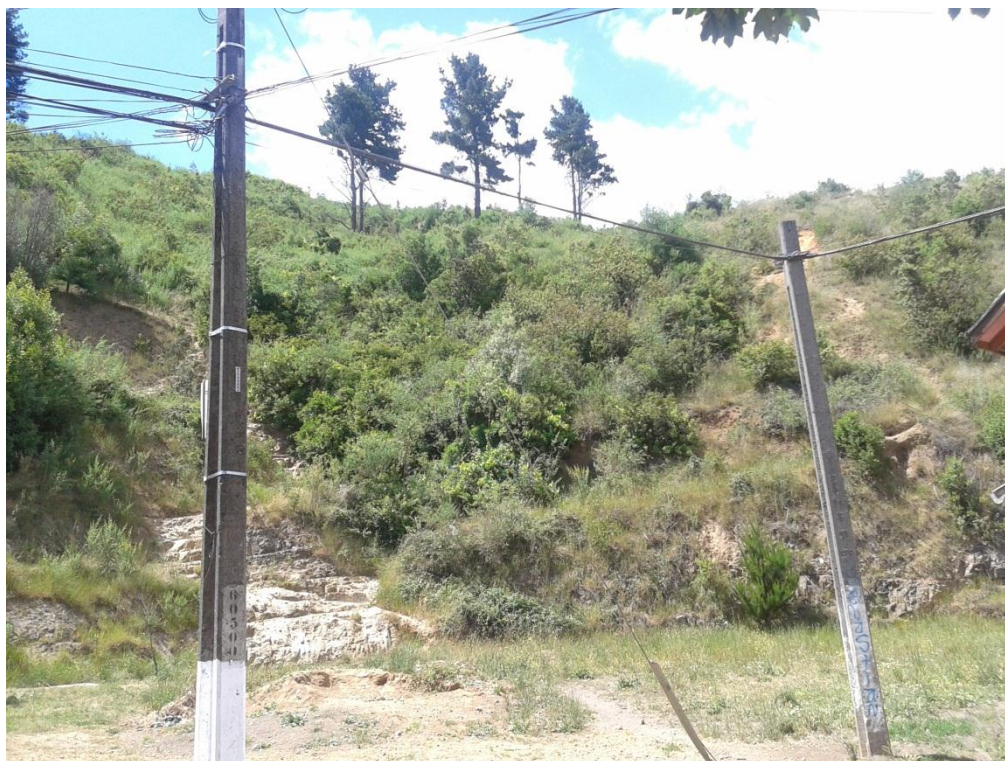
Talud N°3

Nivel de deterioro e inestabilidad									
Surquillos	1	Cárcavas	0	Desprendimientos	1	Grietas de tracción en la corona			
Derrumbes		Si	NoX						
Detalles de surquillos preponderantes									
Número	1	2	3	4	5				
Longitud (m)									
Ancho (m)									
Profundidad (m)									
Detalles deterioro de cárcavas preponderantes						Grietas de tracción en corona			
Número	1	2	3	1	2				
Longitud (m)									
Ancho (m)									
Profundidad (m)									
Grado de erosión									
No presenta		Leve		Moderada	X	Alta			
Observaciones generales

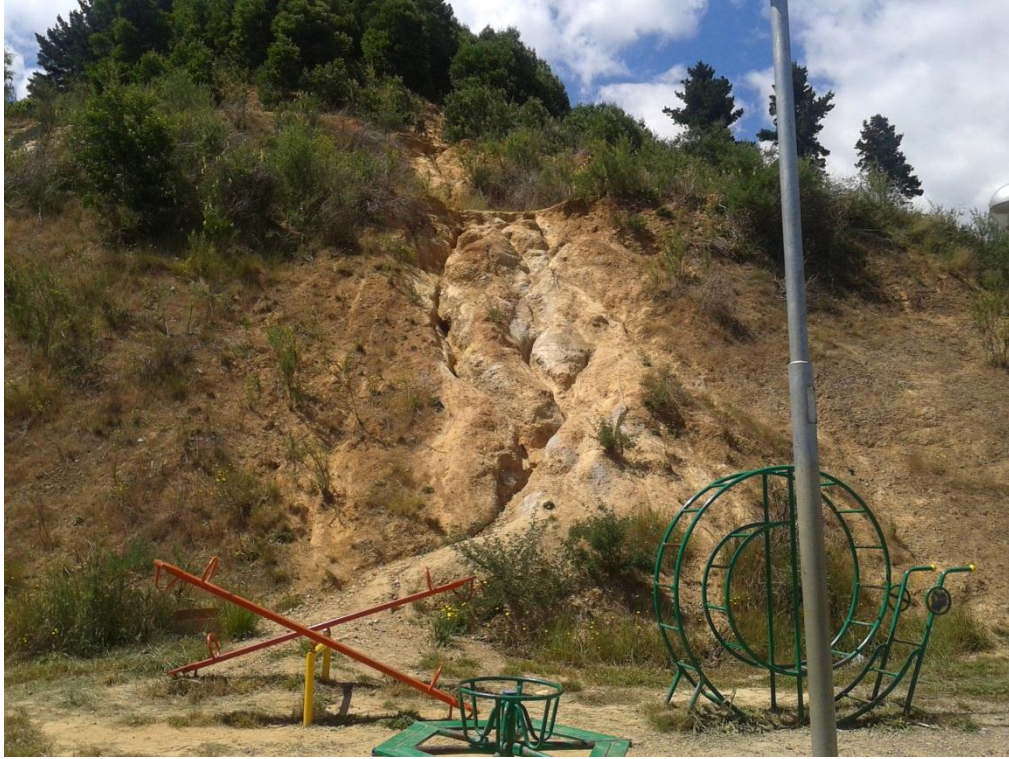
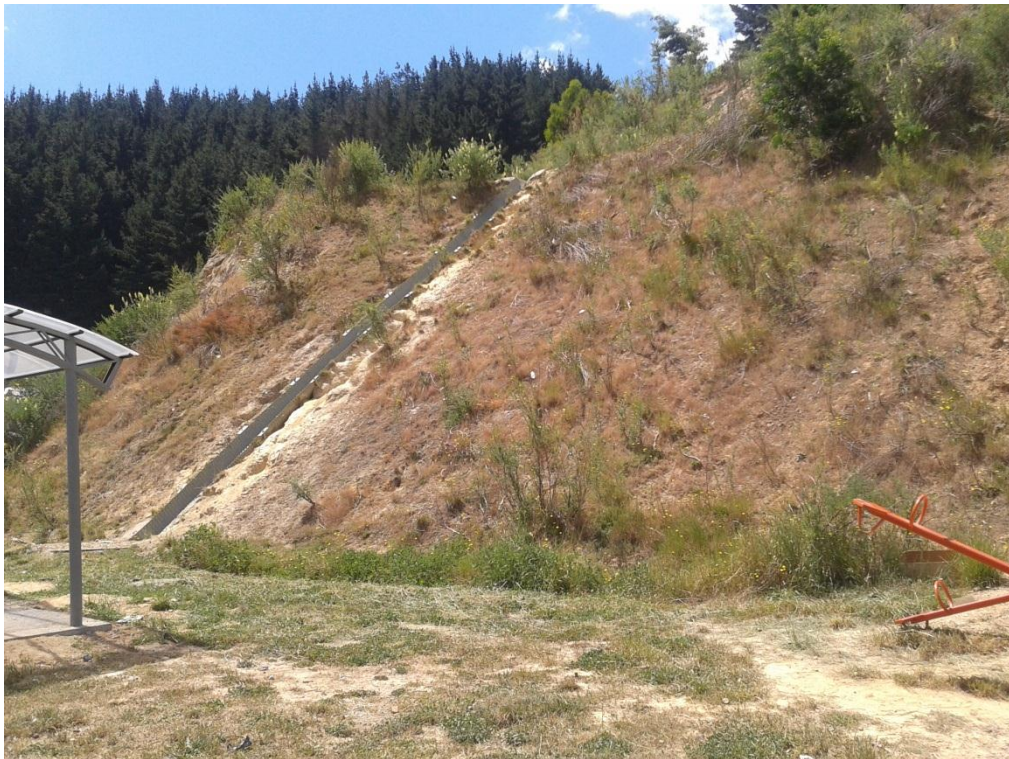
Talud N°4

Leve							
Moderada	X						
Alta							
Inclinación de árboles							
Si	No X						
Observación del viento							
Intensidad		Hora					
Leve	X	13:33					
Moderada							
Alto							
Estado de obras realizadas							
Obras		Condición	Opción: Mejoramiento, mantención, nada.				
Contención							
Perfilado							
Control erosión	de X	Malo	Mejoramiento				
Otras							
Ninguna

Nivel de deterioro e inestabilidad									
Surquillos	2	Cárcavas	2	Desprendimientos	0	Grietas de tracción en la corona			
Derrumbes		Si	No						
Detalles de surquillos preponderantes									
Número	1	2	3	4	5				
Longitud (m)									
Ancho (m)									
Profundidad (m)									
Detalles deterioro de cárcavas preponderantes						Grietas de tracción en corona			
Número	1	2	3	1	2				
Longitud (m)									
Ancho (m)									
Profundidad (m)									
Grado de erosión									
No presenta		Leve		Moderada	X	Alta			
Observaciones generales

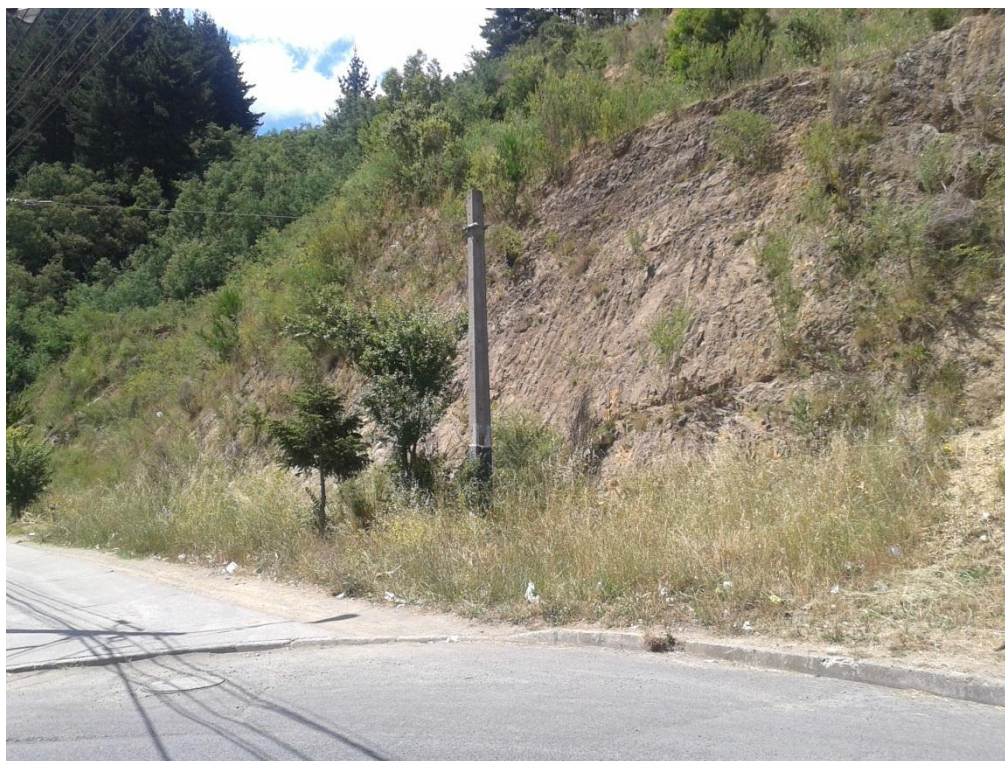
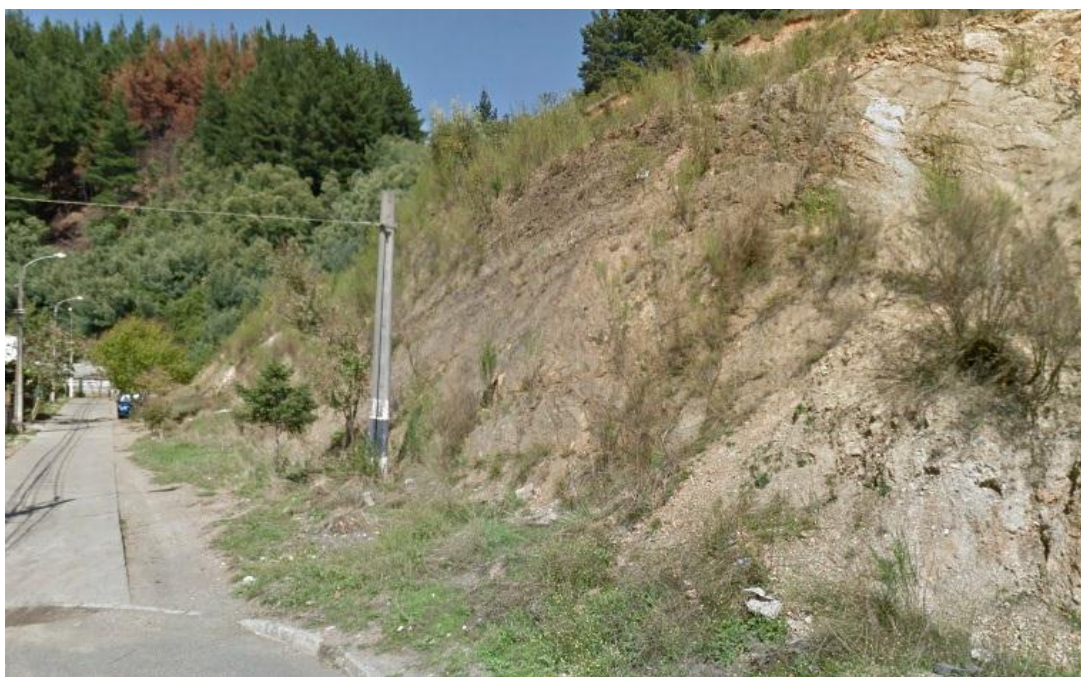
Talud N°5

Nivel de deterioro e inestabilidad									
Surquillos	1	Cárcavas	2	Desprendimientos	0	Grietas de tracción en la corona			
Derrumbes		Si	No						
Detalles de surquillos preponderantes									
Número	1	2	3	4	5				
Longitud (m)									
Ancho (m)									
Profundidad (m)									
Detalles deterioro de cárcavas preponderantes						Grietas de tracción en corona			
Número	1	2	3	1	2				
Longitud (m)									
Ancho (m)									
Profundidad (m)									
Grado de erosión									
No presenta		Leve		Moderada	X	Alta			
Observaciones generales

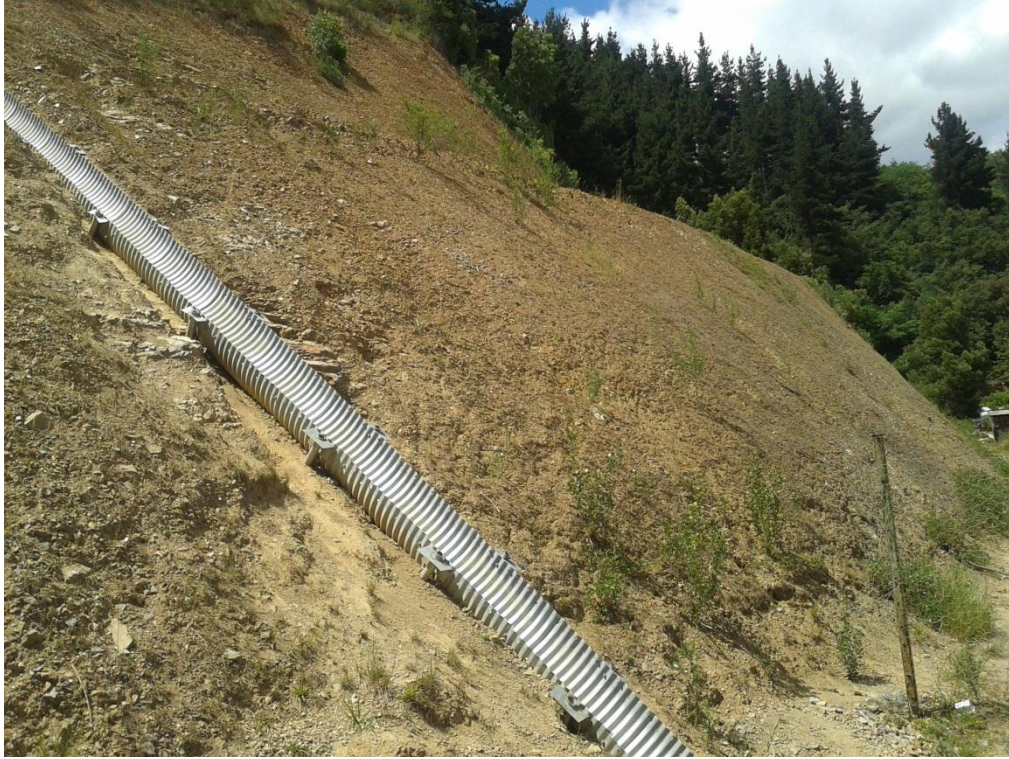
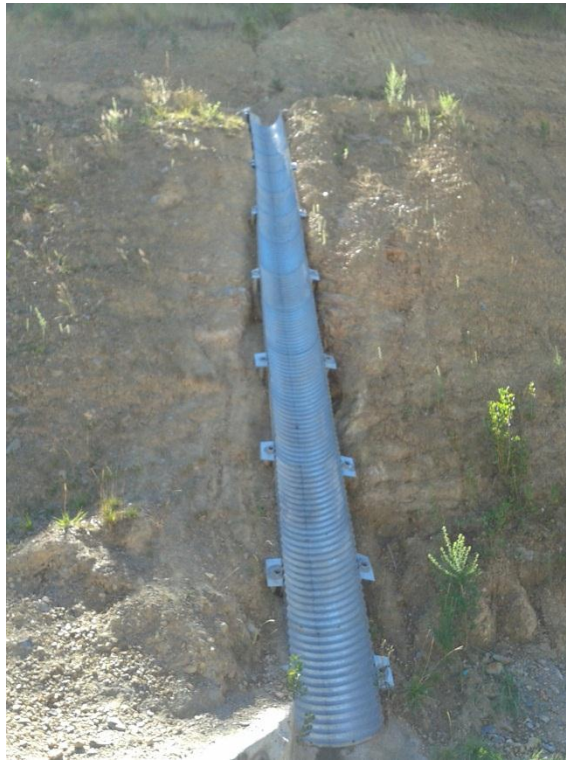
Talud N°6

Nivel de deterioro e inestabilidad							
Surquillos	1	Cárcavas	0	Desprendimientos	1	Grietas de tracción en la corona	
Derrumbes		Si	No				
Detalles de surquillos preponderantes							
Número	1	2	3	4	5		
Longitud (m)							
Ancho (m)							
Profundidad (m)							
Detalles deterioro de cárcavas preponderantes					Grietas de tracción en corona		
Número	1	2	3	1	2		
Longitud (m)							
Ancho (m)							
Profundidad (m)							
Grado de erosión							
No presenta		Leve X		Moderada		Alta	
Observaciones generales

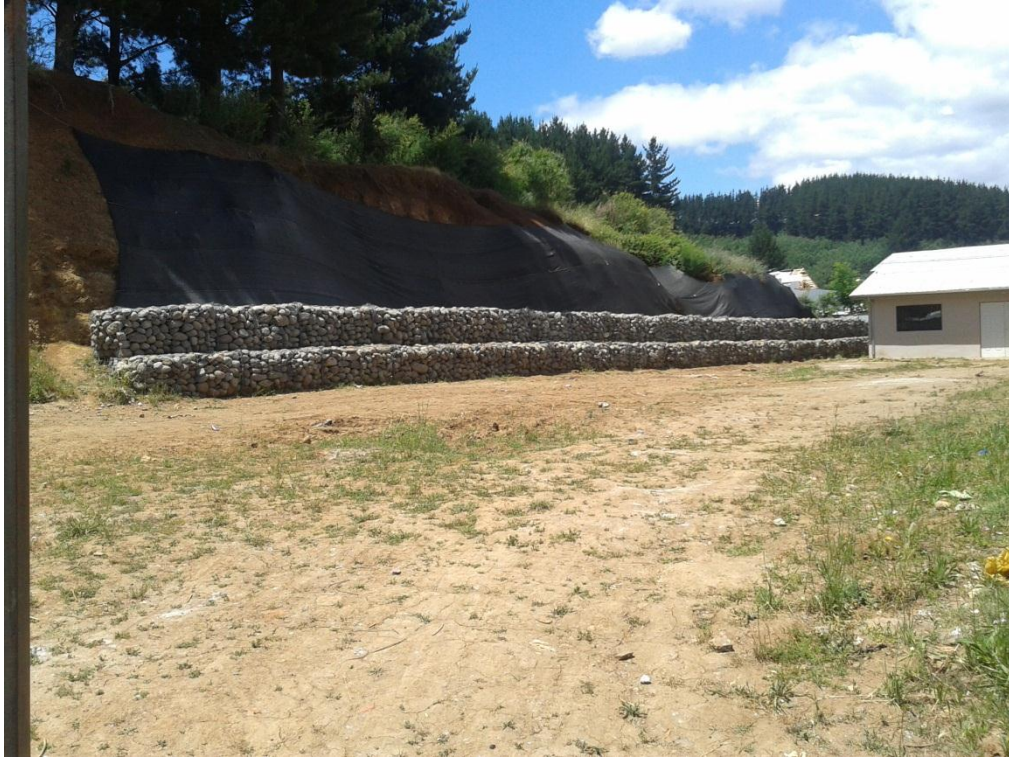
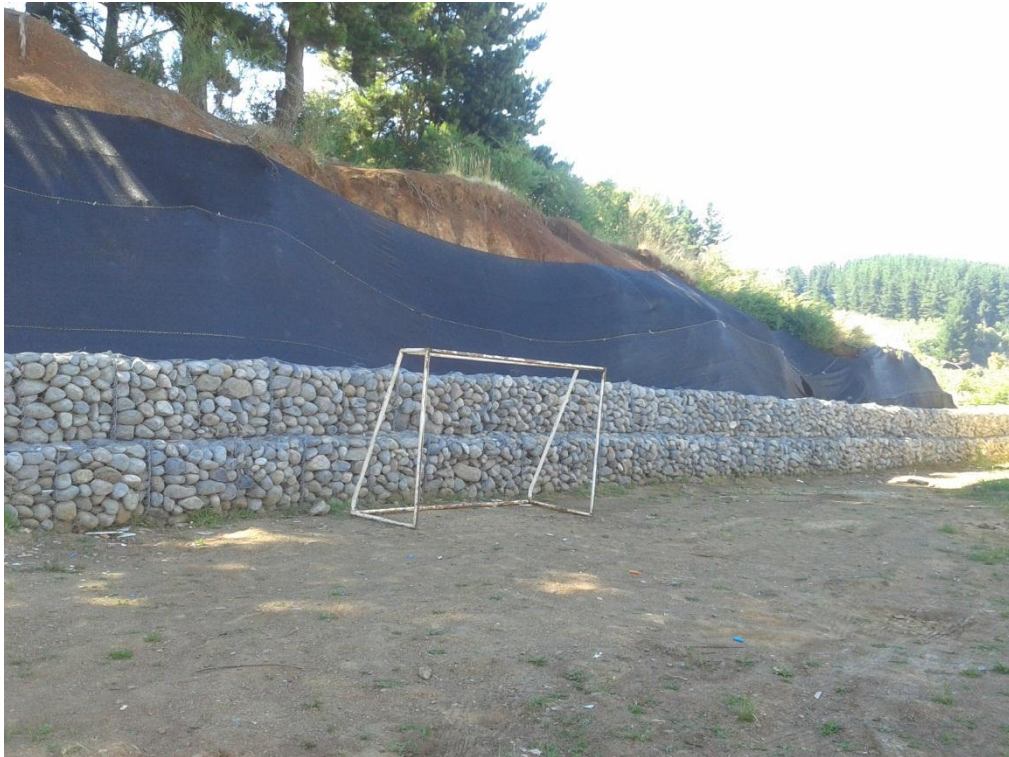
Talud N°7

Leve				
Moderada				
Alta				
Inclinación de árboles				
Si	No X			
Observación del viento				
Intensidad		Hora		
Leve				
Moderada	X	11:10		
Alto				
Estado de obras realizadas				
Obras		Condición	Opción: Mejoramiento, mantención, nada.	
Contención	X	Muro gaviones, Regular		
Perfilado				
Control erosión de	X	Regular		
Otras				
Ninguna

Nivel de deterioro e inestabilidad									
Surquillos	2	Cárcavas	1	Desprendimientos	2	Grietas de tracción en la corona			
Derrumbes		Si	No						
Detalles de surquillos preponderantes									
Número	1	2	3	4	5				
Longitud (m)									
Ancho (m)									
Profundidad (m)									
Detalles deterioro de cárcavas preponderantes						Grietas de tracción en corona			
Número	1	2	3	1	2				
Longitud (m)									
Ancho (m)									
Profundidad (m)									
Grado de erosión									
No presenta	X	Leve		Moderada		Alta			
Observaciones generales

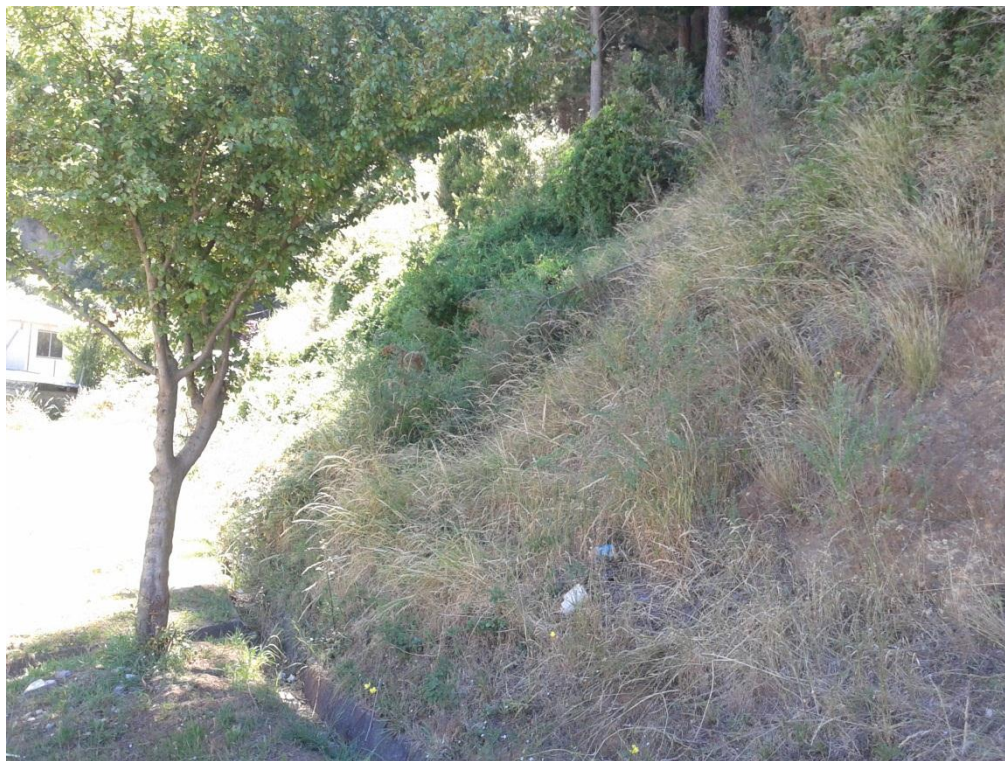
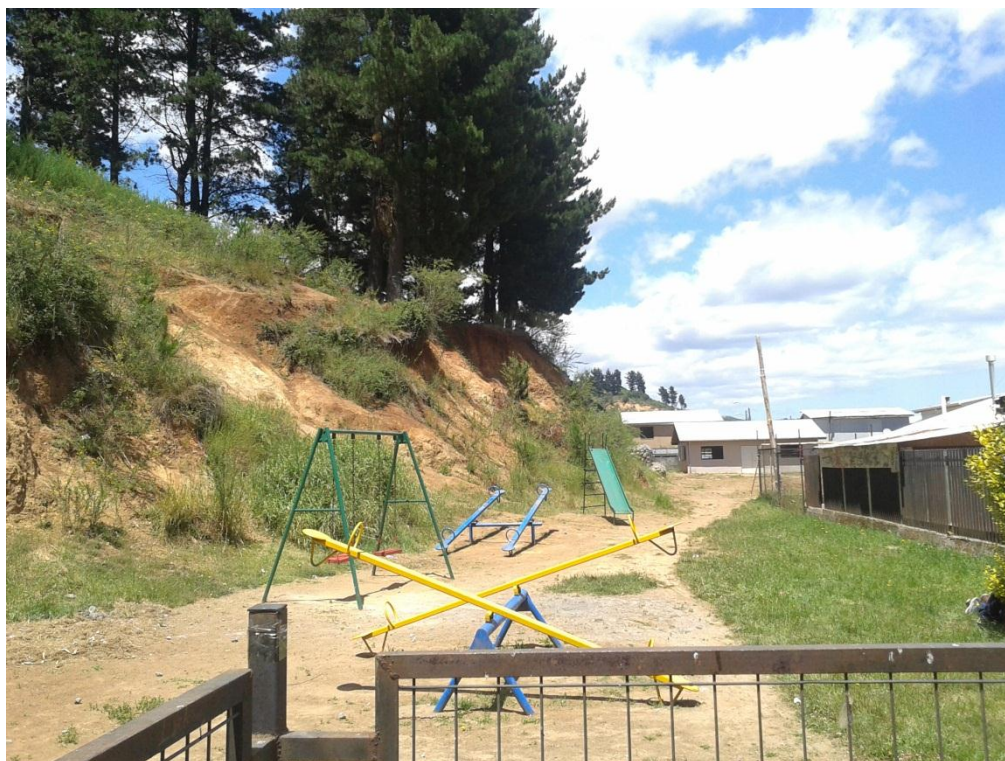
Talud N°8

Nivel de deterioro e inestabilidad									
Surquillos	1	Cárcavas	2	Desprendimientos	1	Grietas de tracción en la corona			
Derrumbes		Si	No						
Detalles de surquillos preponderantes									
Número	1	2	3	4	5				
Longitud (m)									
Ancho (m)									
Profundidad (m)									
Detalles deterioro de cárcavas preponderantes						Grietas de tracción en corona			
Número	1	2	3	1	2				
Longitud (m)									
Ancho (m)									
Profundidad (m)									
Grado de erosión									
No presenta		Leve	X	Moderada		Alta			
Observaciones generales

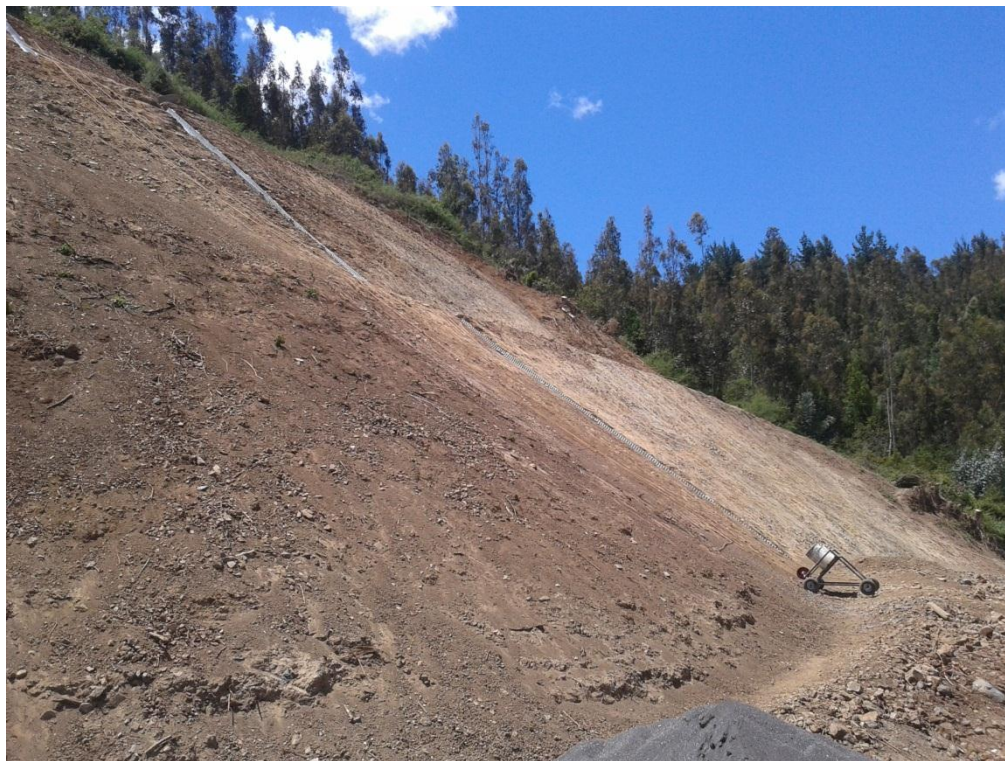
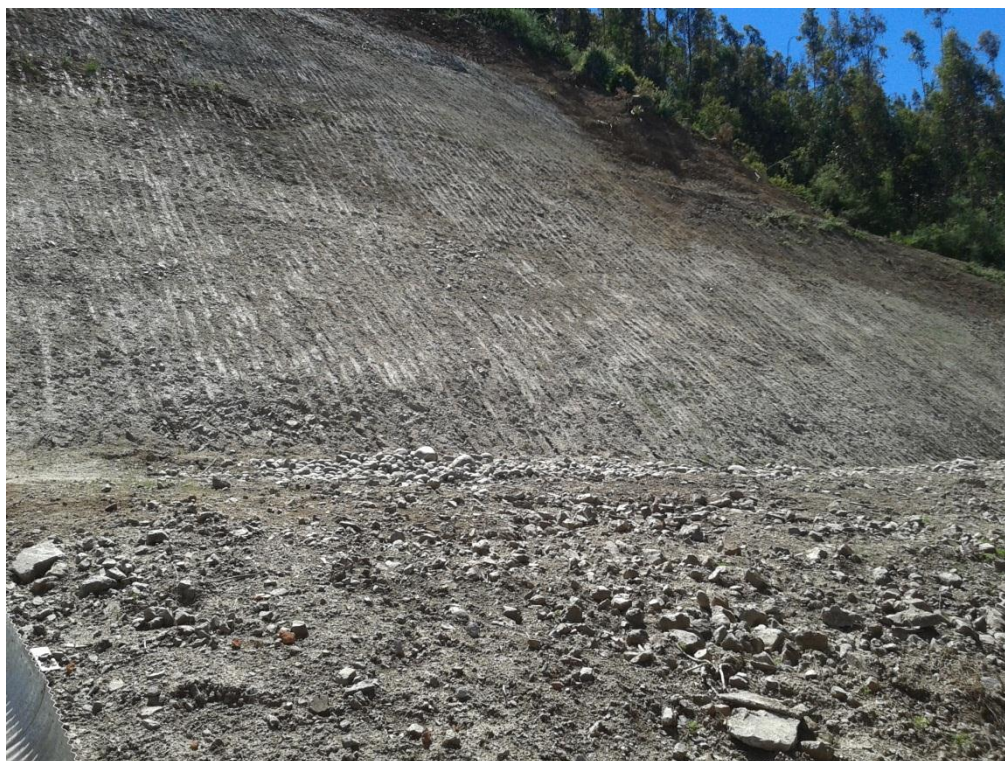
Talud N°9

Nivel de deterioro e inestabilidad									
Surquillos	0	Cárcavas	0	Desprendimientos	0	Grietas de tracción en la corona			
Derrumbes		Si	No						
Detalles de surquillos preponderantes									
Número	1	2	3	4	5				
Longitud (m)									
Ancho (m)									
Profundidad (m)									
Detalles deterioro de cárcavas preponderantes						Grietas de tracción en corona			
Número	1	2	3	1	2				
Longitud (m)									
Ancho (m)									
Profundidad (m)									
Grado de erosión									
No presenta		Leve	X	Moderada		Alta			
Observaciones generales

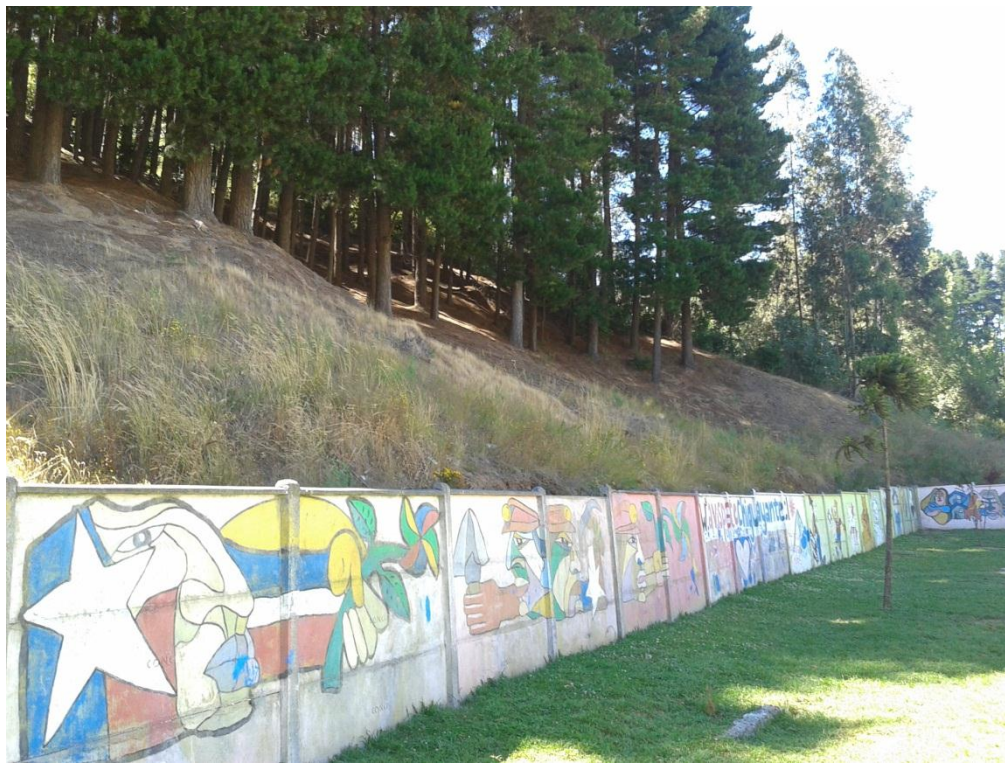
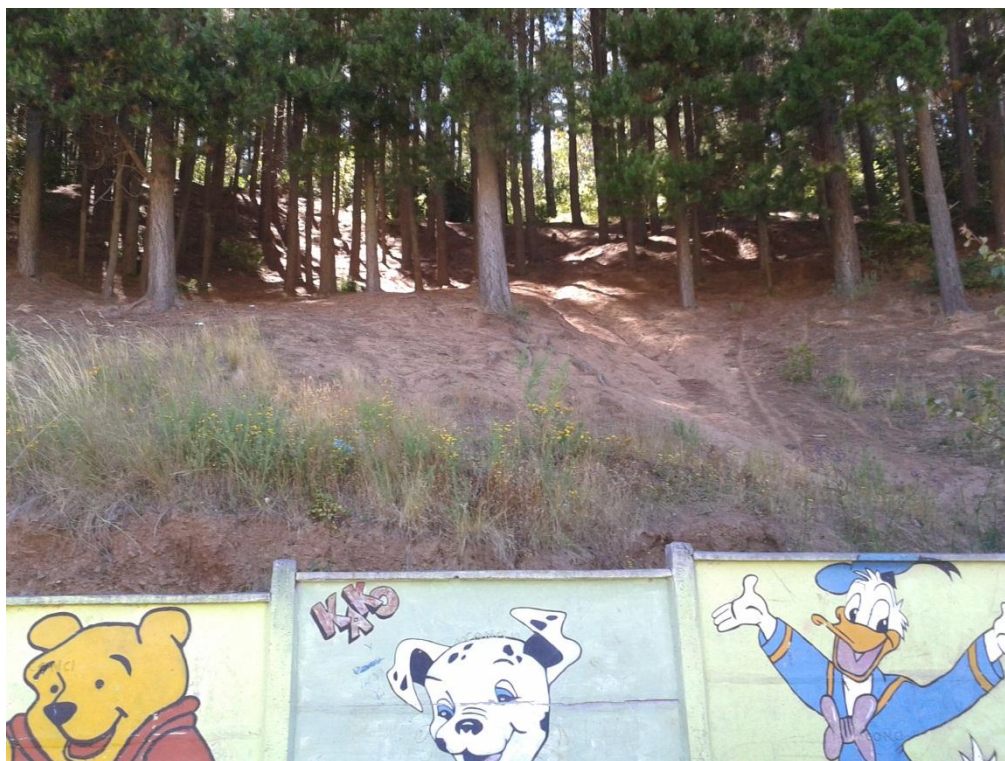
Talud N°10

Nivel de deterioro e inestabilidad									
Surquillos	1	Cárcavas	0	Desprendimientos	1	Grietas de tracción en la corona			
Derrumbes		Si	No						
Detalles de surquillos preponderantes									
Número	1	2	3	4	5				
Longitud (m)									
Ancho (m)									
Profundidad (m)									
Detalles deterioro de cárcavas preponderantes						Grietas de tracción en corona			
Número	1	2	3	1	2				
Longitud (m)									
Ancho (m)									
Profundidad (m)									
Grado de erosión									
No presenta		Leve	X	Moderada		Alta			
Observaciones generales
