UNIVERSIDAD DEL BÍO-BÍO

**“CATASTRO DE TALUDES DEL
SECTOR SUR DE LA COMUNA DE
CHIGUAYANTE”**

RONALD KURZ MUNDACA

CONCEPCIÓN, NOVIEMBRE DE 2019

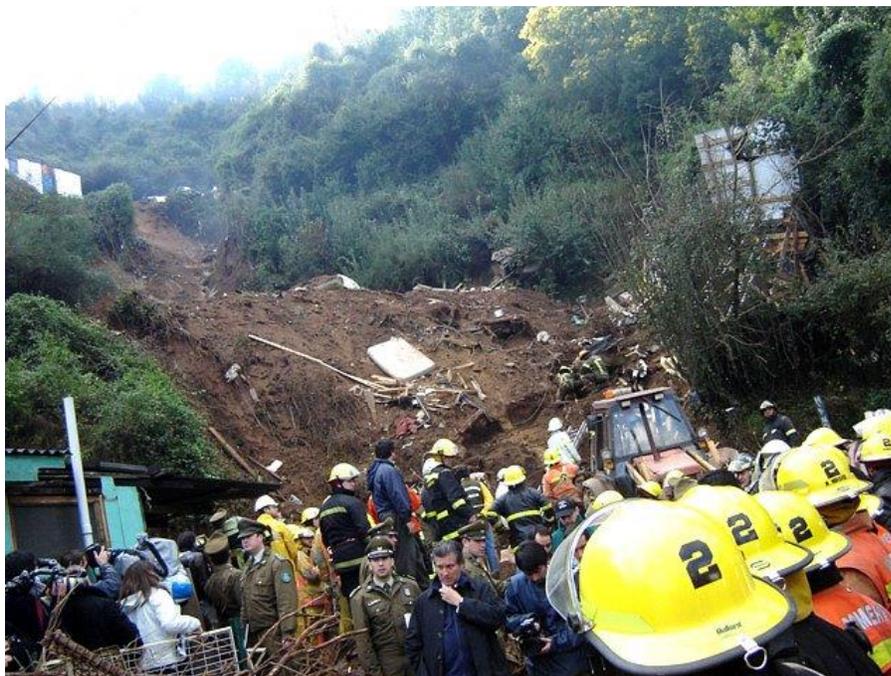
Como se mencionó en el acápite anterior, informe de Sernageomin menciona la susceptibilidad posee la comuna a los movimientos del tipo rotacional y aluviones (flujos), donde se destaca el ocurrido el año 2006 donde perdieron la vida 10 personas

Figura 3. Aluvión que afectó a viviendas del sector Valle de la piedra I

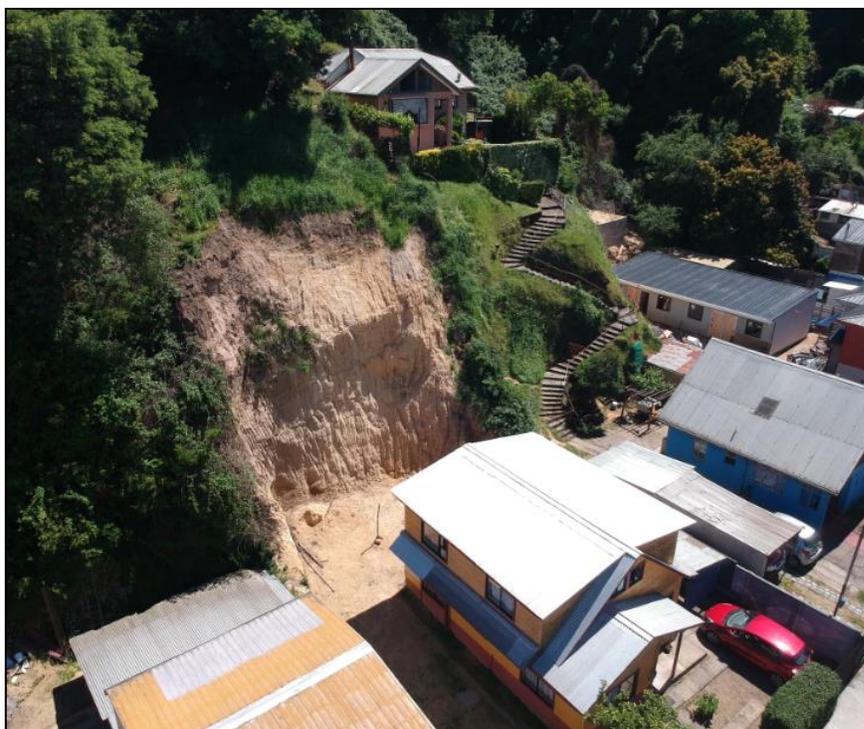
Talud originado a partir de un corte realizado por el propietario, con el fin de ganar superficie útil para ampliar su vivienda, producto del movimiento de tierras la cara se encuentra descubierta y con una gran pendiente (ver figura), Además de la información recabada se realizará un análisis de estabilidad

Figura 9. Fotografía aérea del talud.

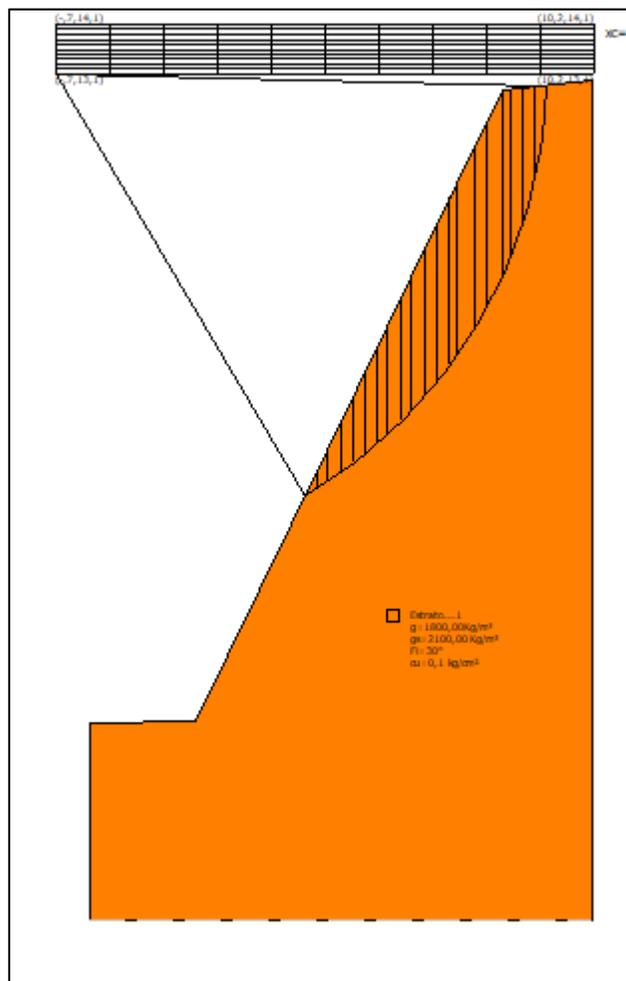
Como se mencionó en el acápite 3.2.2, se utilizará el método de Bishop para encontrar el factor de seguridad mínimo para el talud, variando los valores de la cohesión. La superficie y factores obtenidos son los que se muestran a continuación.

Figura 10. Superficie de Falla de Asociada al Factor de Seguridad Mínimo (Geoslope)

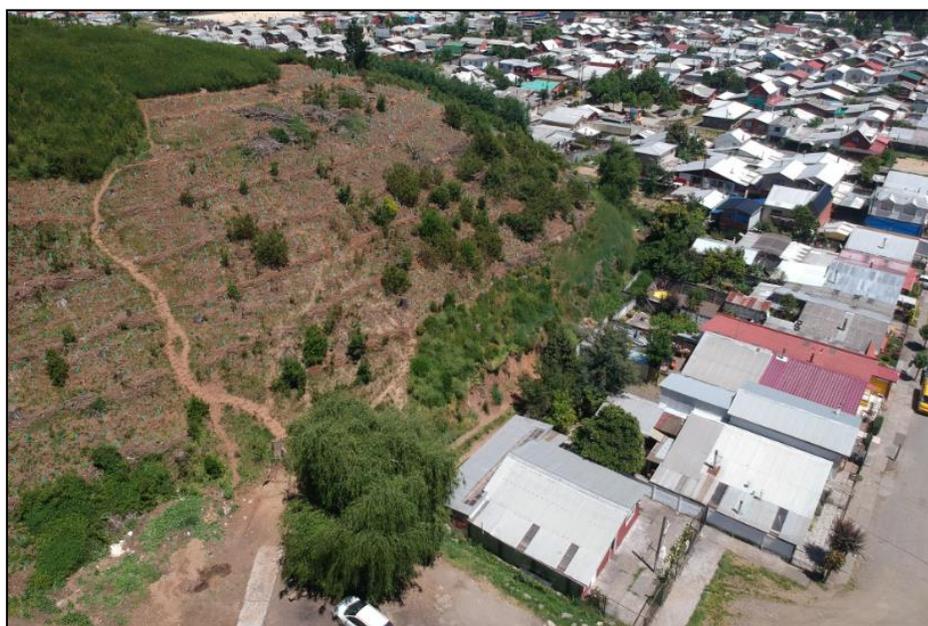
Talud se encuentra fuertemente erosionado a raíz de la cosecha de pinos anticipada realizada por petición de los vecinos aledaños al talud, la principal razón entregada por los habitantes del sector es que los fuertes vientos inclinaban los árboles hasta el punto de tocar el techo de sus viviendas. Como parte de un plan de recuperación de especies nativas, CONAF en colaboración con vecinos del sector plantaron una gran cantidad de especies nativas.’.

Figura 13. Fotografía aérea talud número 2

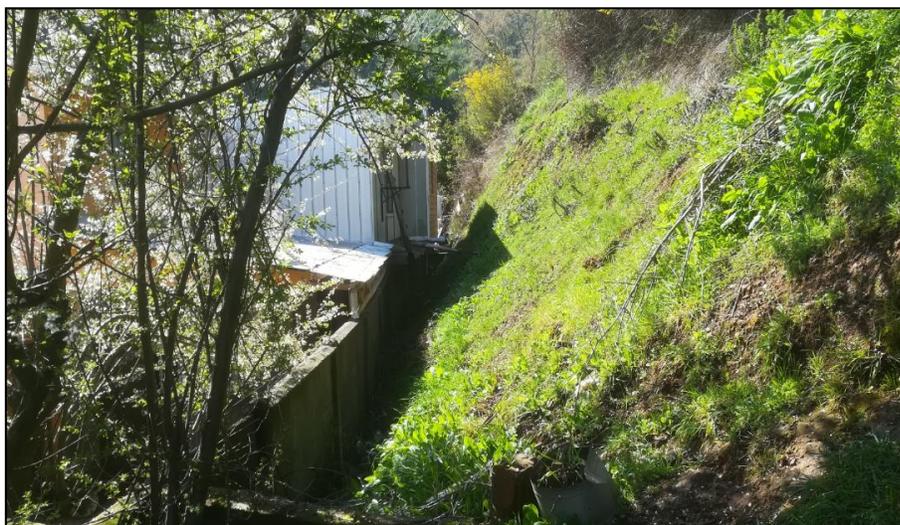
Talud se encuentra aledaño a un grupo de viviendas, vecinos comentan que en meses de invierno se acumula material hacía el pie del talud, durante las visitas a terreno se pudo constatar la falta de intervenciones (ver figura 15) en cuanto a la redistribución de las aguas lluvias

Figura 16. Talud 3 en terreno.

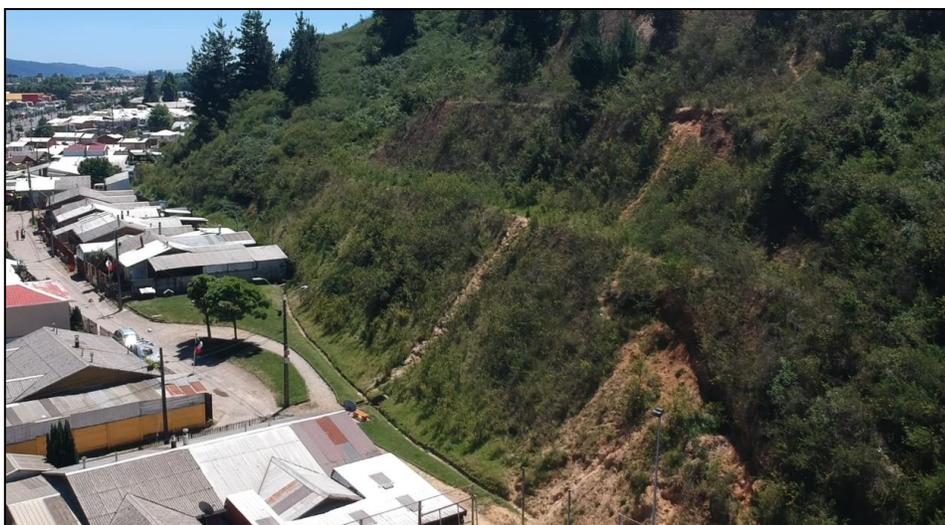
Talud de gran altura y pendiente se encuentra ubicado en el sector de valle el sol. La ladera colinda con una multi ancha. Sobre el espacio deportivo se halla una gran cárcava la cual se puede apreciar en la figura 18, adicionalmente se puede distinguir el deterioro de la superficie producto de la falta de vegetación. En cuanto a las obras de mitigación presentes, solo se constató la presencia de un canal de evacuación hacia el pie del talud.

Figura 19. Fotografía aérea del talud 4

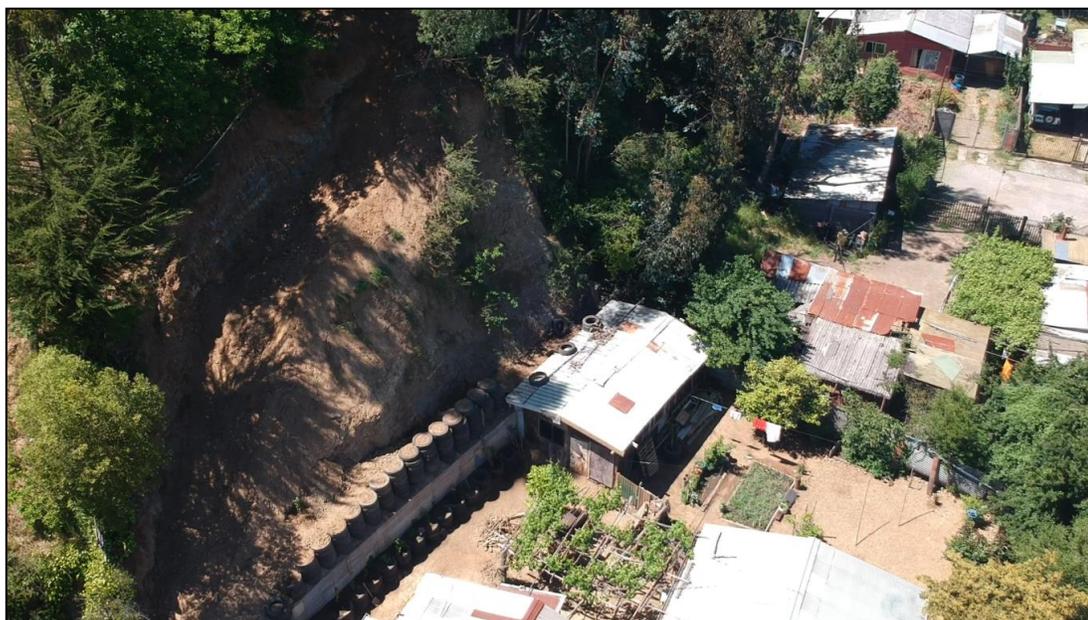
Talud generado a partir movimientos de tierra realizado por el propietario. En la actualidad se encuentra desprovisto de cubierta vegetal con el fin de dar seguridad ante algún incendio forestal, ya que en verano las casas emplazadas en cercanías a grandes taludes forestales se exponen a un riesgo mayor a ser afectadas por estos siniestros. En cuanto a obras de mitigación encontradas, se encuentra un murete hecho a partir de neumáticos

Figura 22. Fotografía aérea talud número 5

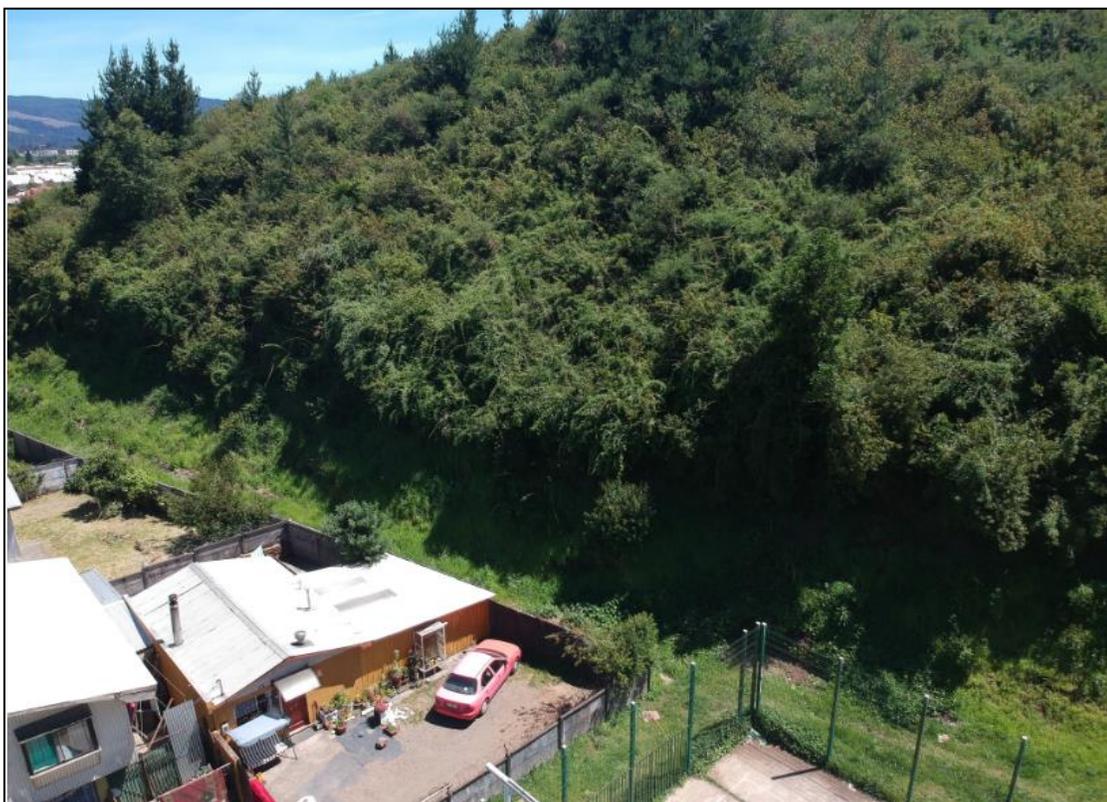
Ubicado en la Villa Lican Rayén, durante las visitas a terreno se constató una gran presencia de vegetación (ver figura), vecinos indican que durante los meses de invierno el talud se encuentra densamente vegetado, pero que a medida que avanzan las estaciones los procesos erosivos se van atenuando. Durante meses de invierno vecinos reportan la caída de material desde lo alto de la montaña

Figura 25. Fotografía aérea talud 7

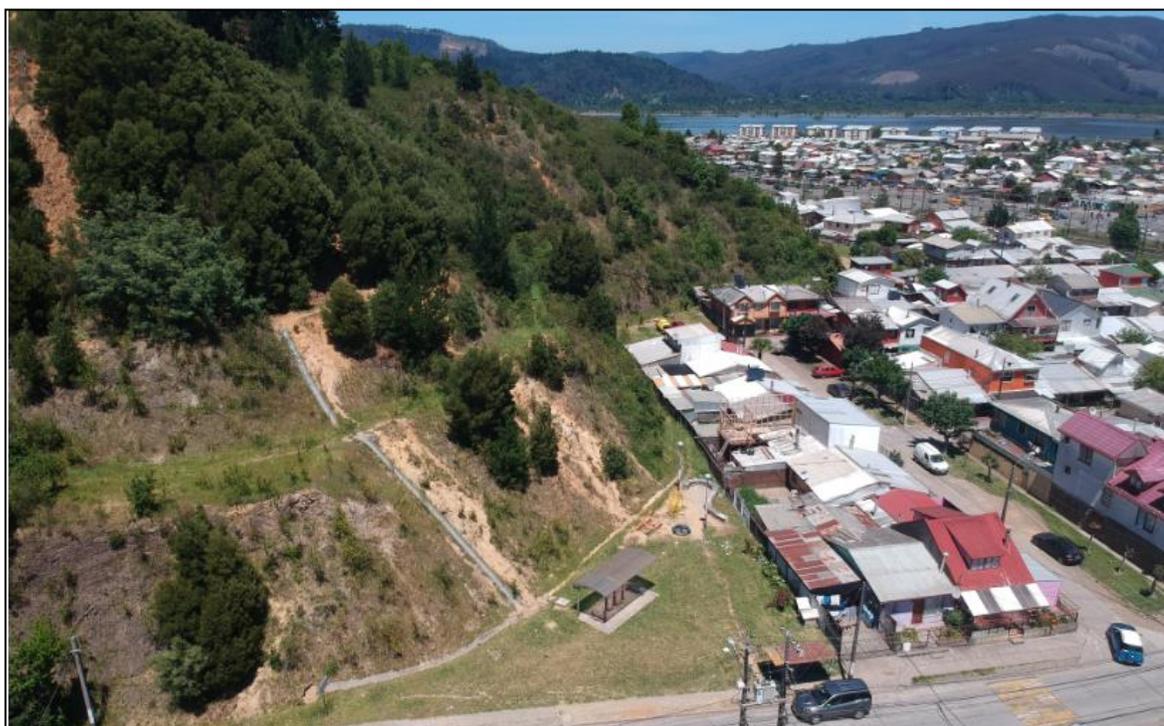
Dispuesto sobre un espacio de uso recreativo (plaza de juegos) se encuentra altamente erosionado (ver figura 21) y desprotegido, debido a su geometría, las precipitaciones escurren por la superficie socavando y arrastrando suelo fino, hasta obstruir el canal de aguas lluvias. Hay presencia de canaletas de redistribución de las aguas lluvias.

Figura 28. Fotografía aérea talud 7

Hay una falta de intervenciones en taludes urbanos dispuestos sobre espacios públicos, lo cual se ve reflejado en el deteriorado estado en el que se encuentran (talud 7 y 4), principalmente por efectos de la erosión hídrica, Dichos efectos tienen un avance progresivo con el paso del tiempo, lo que sugiere que en algún momento la acumulación de cárcavas y grietas de tracción podrían desencadenar una remoción en masa

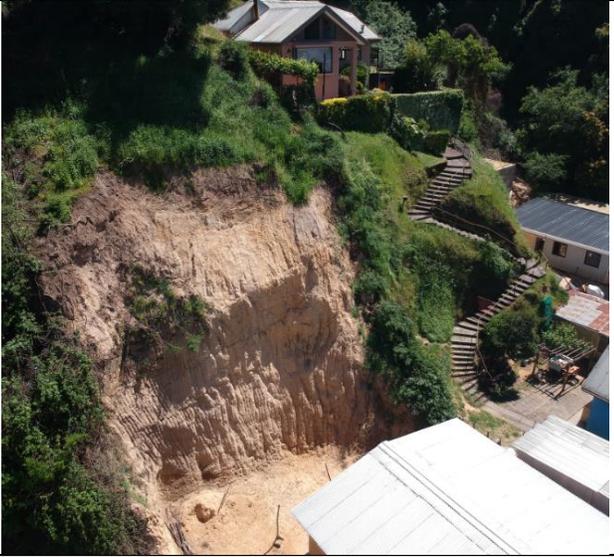
Identificación	<i>Talud 01</i>		N° visita	
Monitor	<i>Ronald Kurz Mundaca</i>		Fecha	<i>09/09/19</i>
Hora inicio	<i>11:00</i>		Hora término	<i>11:30</i>
Ubicación				
Geometría			Plano de ubicación	
Altura máx. (m)	14

Nivel de deterioro e inestabilidad								
Surquillos	x	Cárcavas	x	Desprendimientos	x	Grietas de tracción en la corona	x	
Derrumbes		Si	No					
Detalles de surquillos preponderantes								
Número	1		2		3		4	
Longitud (m)								
Ancho (m)								
Profundidad (m)								
Detalles deterioro de cárcavas preponderantes					Grietas de tracción en corona			
Número	1		2		3		1	
Longitud (m)								
Ancho (m)								
Profundidad (m)								
Grado de erosión								
No presenta		Leve	x	Moderada		Alta		
Observaciones generales								
<p>Talud surge a partir de corte realizado por iniciativa del propietario, cuyo objetivo era aumentar la superficie útil de su terreno y eliminar la vegetación que a su juicio corría riesgo de caer sobre su vivienda.</p> <p>La ladera en la cual se encuentra ubicado el talud, es compartida con un vecino del propietario. Dicho cerro se encuentra protegido por vegetación.</p>

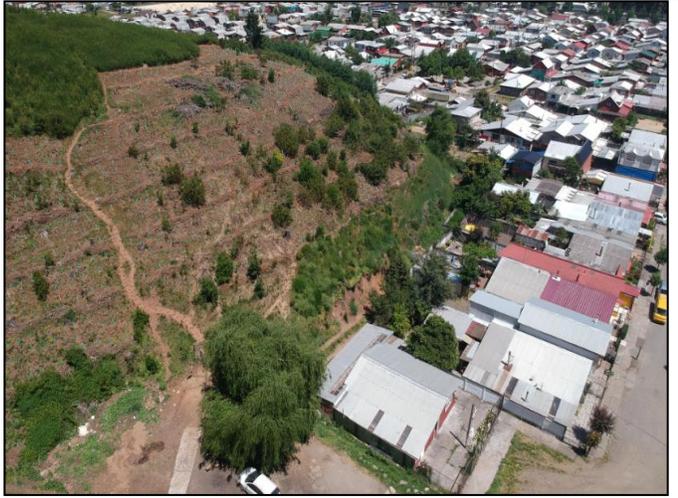
Identificación	<i>Talud 02</i>		N° visita			
Monitor	<i>Ronald Kurz Mundaca</i>		Fecha	<i>09/09/19</i>		
Hora inicio	<i>11:30</i>		Hora término	<i>12:00</i>		
Ubicación						
Geometría			Plano de ubicación			
Altura máx. (m)	5

Nivel de deterioro e inestabilidad							
Surquillos	x	Cárcavas		Desprendimientos		Grietas de tracción en la corona	
Derrumbes		Si	No				
Detalles de surquillos preponderantes							
Número		1	2	3	4	5	
Longitud (m)							
Ancho (m)							
Profundidad (m)							
Detalles deterioro de cárcavas preponderantes					Grietas de tracción en corona		
Número		1	2	3	1	2	
Longitud (m)							
Ancho (m)							
Profundidad (m)							
Grado de erosión							
No presenta		Leve		Moderada	x	Alta	
Observaciones generales							
<p>La topografía realizada en este talud solo representa una parte del mismo. Históricamente, la mayor parte de la superficie de la ladera fue destinada para uso silvícola, por ende, se presume de una mala calidad del suelo. Recientemente, vecinos alertaron la ocurrencia de desprendimientos causados por el volcamiento de pinos situados al borde del talud, a raíz de esta situación, se procede al corte anticipado de los pinos, lo que tuvo como consecuencia un suelo susceptible a la erosión hídrica.</p>

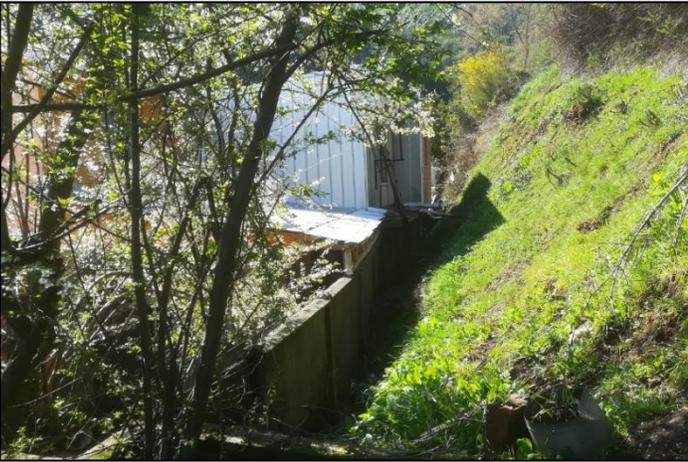
Identificación	<i>Talud 03</i>		N° visita	
Monitor	<i>Ronald Kurz Mundaca</i>		Fecha	<i>09/09/19</i>
Hora inicio	<i>12:15</i>		Hora término	<i>12:40</i>
Ubicación				
Geometría			Plano de ubicación	
Altura máx. (m)	3,7

Nivel de deterioro e inestabilidad						
Surquillos		Cárcavas		Desprendimientos		Grietas de tracción en la corona
Derrumbes		Si	No			
Detalles de surquillos preponderantes						
Número		1	2	3	4	5
Longitud (m)						
Ancho (m)						
Profundidad (m)						
Detalles deterioro de cárcavas preponderantes					Grietas de tracción en corona	
Número		1	2	3	1	2
Longitud (m)						
Ancho (m)						
Profundidad (m)						
Grado de erosión						
No presenta		Leve	x	Moderada	x	Alta
Observaciones generales						
Pie del talud colinda con viviendas, única intervención existente corresponde a una pandereta.

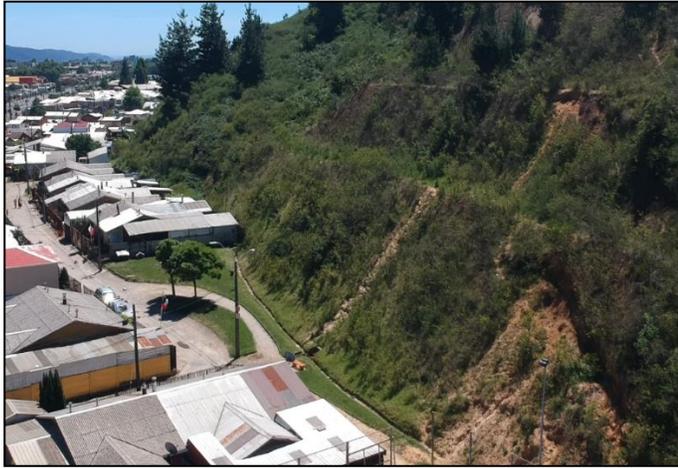
Identificación	<i>Talud 04</i>		N° visita	
Monitor	<i>Ronald Kurz Mundaca</i>		Fecha	<i>09/09/19</i>
Hora inicio	<i>12:40</i>		Hora término	<i>13:00</i>
Ubicación				
Geometría			Plano de ubicación	
Altura máx. (m)	11,3

Nivel de deterioro e inestabilidad						
Surquillos	x	Cárcavas		Desprendimientos	x	Grietas de tracción en la corona
Deslizamiento		Si	No			
Detalles de surquillos preponderantes						
Número		1	2	3	4	5
Longitud (m)		3,3	1,8	3,1	2,9	2,6
Ancho (m)		0,2	0,24	0,15	0,12	0,2
Profundidad (m)		0,1	0,08	0,1	0,06	0,1
Detalles deterioro de cárcavas preponderantes					Grietas de tracción en corona	
Número		1	2	3	1	2
Longitud (m)						
Ancho (m)						
Profundidad (m)						
Grado de erosión						
No presenta		Leve		Moderada	x	Alta
Observaciones generales						
Se observan surcos y un alto grado de erosión en sector aislado del ancho total de la ladera.

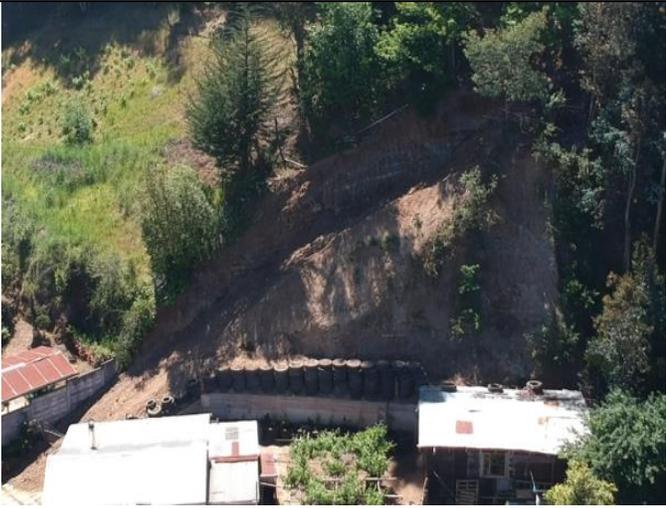
Identificación	<i>Talud 05</i>		N° visita			
Monitor	<i>Ronald Kurz Mundaca</i>		Fecha	<i>09/09/19</i>		
Hora inicio	<i>13:00</i>		Hora término	<i>13:00</i>		
Ubicación						
Geometría			Plano de ubicación			
Altura máx. (m)	11

Nivel de deterioro e inestabilidad								
Surquillos	x	Cárcavas		Desprendimientos	x	Grietas de tracción en la corona		
Deslizamiento		Si	No					
Detalles de surquillos preponderantes								
Número	1		2		3		5	
Longitud (m)	3,3		1,8		3,1		2,6	
Ancho (m)	0,2		0,24		0,15		0,2	
Profundidad (m)	0,1		0,08		0,1		0,1	
Detalles deterioro de cárcavas preponderantes						Grietas de tracción en corona		
Número	1		2		3		1	2
Longitud (m)								
Ancho (m)								
Profundidad (m)								
Grado de erosión								
No presenta		Leve		Moderada	x	Alta		
Observaciones generales								
Talud se encuentra desprotegido y solo cuenta con un murete de neumáticos.

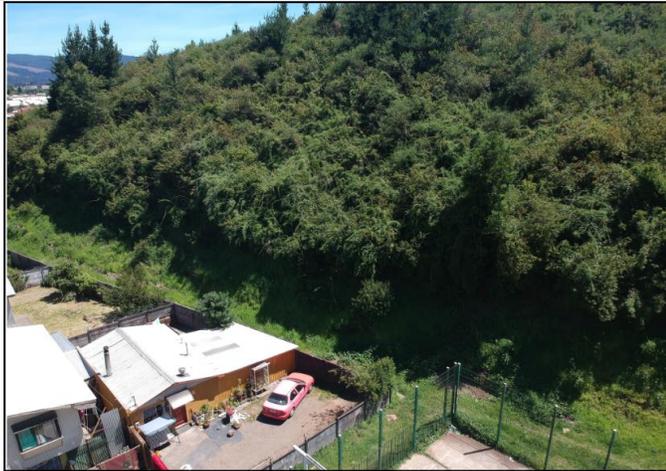
Identificación	<i>Talud 06</i>		N° visita	
Monitor	<i>Ronald Kurz Mundaca</i>		Fecha	<i>09/09/19</i>
Hora inicio	<i>13:40</i>		Hora término	<i>14:00</i>
Ubicación				
Geometría			Plano de ubicación	
Altura máx. (m)	3

Nivel de deterioro e inestabilidad							
Surquillos	x	Cárcavas		Desprendimientos	x	Grietas de tracción en la corona	
Deslizamiento		Si	No				
Detalles de surquillos preponderantes							
Número		1	2	3	4	5	
Longitud (m)							
Ancho (m)							
Profundidad (m)							
Detalles deterioro de cárcavas preponderantes					Grietas de tracción en corona		
Número		1	2	3	1	2	
Longitud (m)							
Ancho (m)							
Profundidad (m)							
Grado de erosión							
No presenta		Leve	x	Moderada		Alta	
Observaciones generales

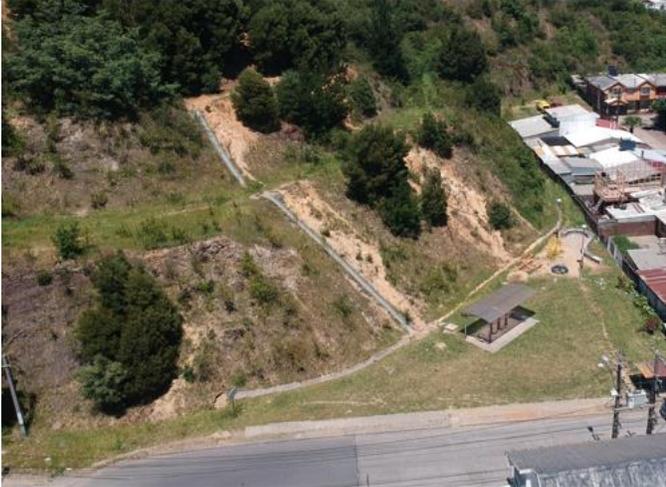
Identificación	<i>Talud 07</i>		N° visita	
Monitor	<i>Ronald Kurz Mundaca</i>		Fecha	<i>09/09/19</i>
Hora inicio	<i>14:00</i>		Hora término	<i>14:20</i>
Ubicación				
Geometría			Plano de ubicación	
Altura máx. (m)	14

Nivel de deterioro e inestabilidad						
Surquillos	x	Cárcavas		Desprendimientos	x	Grietas de tracción en la corona
Deslizamiento		Si	No			
Detalles de surquillos preponderantes						
Número		1	2	3	4	5
Longitud (m)		7,3				
Ancho (m)		0,12				
Profundidad (m)		0,15				
Detalles deterioro de cárcavas preponderantes					Grietas de tracción en corona	
Número		1	2	3	1	2
Longitud (m)						
Ancho (m)						
Profundidad (m)						
Grado de erosión						
No presenta		Leve		Moderada	x	Alta
Observaciones generales						
<p>Al momento de la inspección, se constata la presencia de material removido y apilado al pie del talud. Se aprecia un gran deterioro y falta de evacuación de las aguas lluvias.</p>
