“CARACTERIZACIÓN DE TALUDES
URBANOS EN ZONAS DE CAMBIO DE
USO DE SUELO DE LA COMUNA DE
PENCO”

PROYECTO DE TÍTULO PRESENTADO EN CONFORMIDAD A LOS REQUISITOS
PARA OPTAR AL TÍTULO DE INGENIERO CIVIL

JOSÉ MANUEL BAEZA NEIRA

CONCEPCIÓN, DICIEMBRE DE 2019

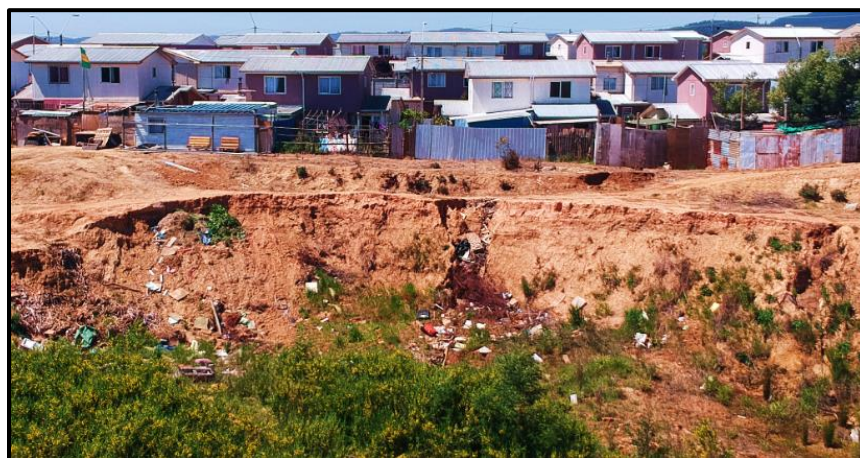
Figura 7. Talud N°01, Población Montahue, Penco.

Es un talud de gran envergadura que debido a su fácil acceso, ubicación y topografía está siendo utilizado como basural. Las casas colindantes al talud han ido ampliando sus patios traseros, acercándose gradualmente al borde del talud en su parte alta. Por otro lado, la superficie del escarpe se encuentra muy deteriorada, presentando rasgos claros de pequeños desprendimientos de suelo, cárcavas y surquillos.

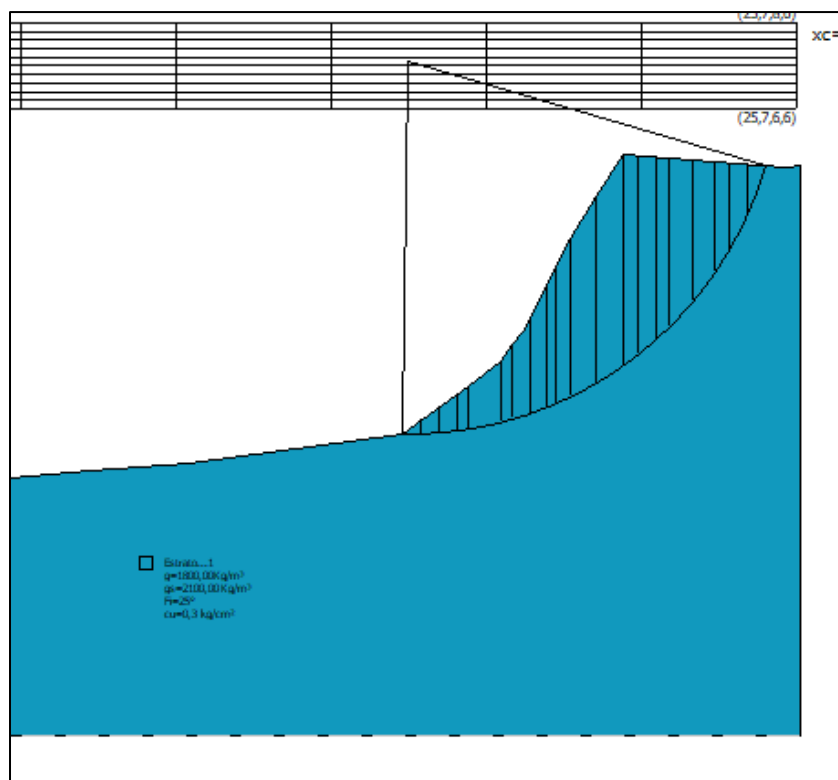
Figura 10. Superficie de falla asociada al factor de seguridad mínimo.

Al no contar con los parámetros geotécnicos propios del suelo en estudio que permitan realizar un análisis de estabilidad, se utilizarán valores referenciales para proceder, además se fijará el valor del ángulo de fricción y se analizarán 3 casos distintos variando los valores de cohesión con el fin de observar el comportamiento del factor de seguridad mínimo. En la siguiente imagen se puede apreciar la superficie de falla asociada al mínimo factor de seguridad encontrado por el software.

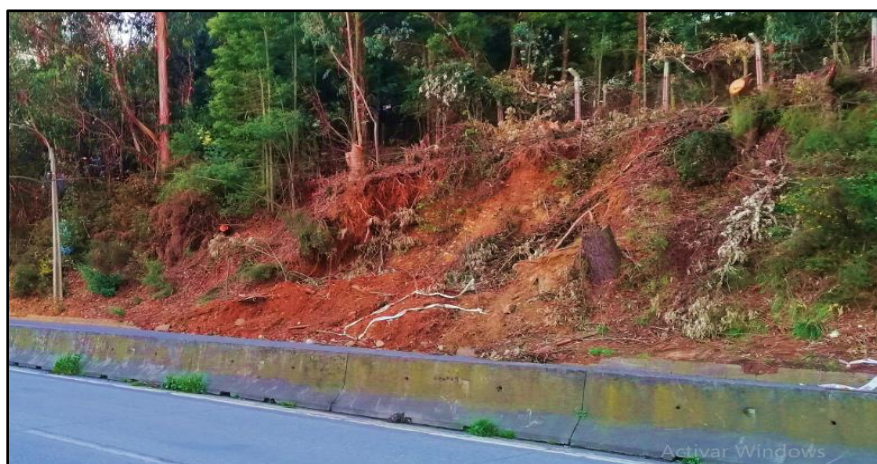
Figura 11. Talud 02 Población Forjadores de Chile, Ruta 150, Penco.

Al día de hoy, no presenta soluciones o medidas de contención.

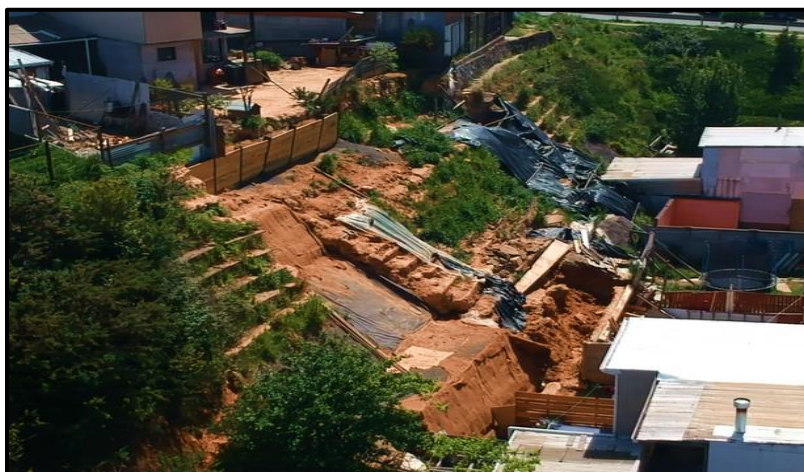
Figura 14. Talud 01 Población Geochile, Lirquén.

Pie del talud ubicado a dos metros de viviendas, con un muro de hormigón en su base de un metro de altura que fue insuficiente para soportar las presiones laterales ejercidas por el talud tras un episodio de lluvia intensa. Se infiere que la saturación del suelo provocó el aumento excesivo del peso de un talud ya erosionado por la precipitación directa sobre el escarpe así como el depósito de agua proveniente de las viviendas asentadas en la corona. Finalmente, resultando un deslizamiento de tipo rotacional, en agosto del presente año donde no hubo grandes daños que lamentar debido al bajo volumen de suelo desplazado. Este destruyó el muro de hormigón, permitiendo al suelo cubrir por completo sus patios traseros. Sin embargo, si no se toman las medidas necesarias, se pueden afrontar nuevas remociones de mayor magnitud, que podrían afectar severamente a las casas involucradas en el perímetro.

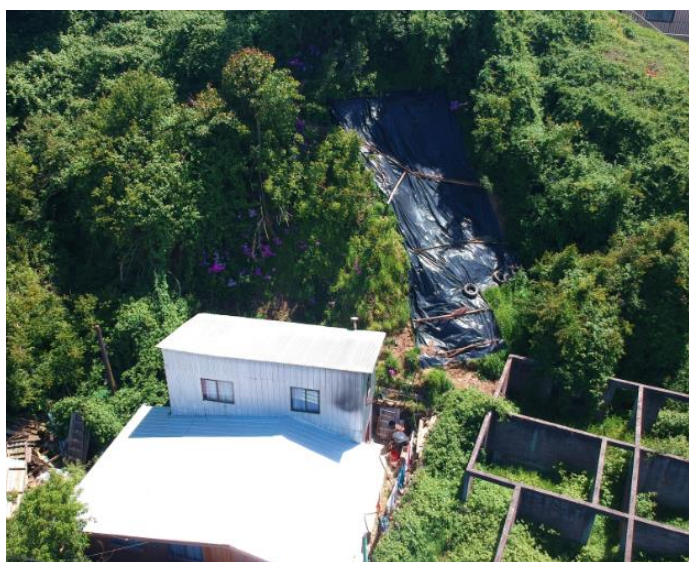
Figura 17. Talud 04. Población Jaime Lea, Penco.

El talud presentaba un grueso recubrimiento vegetal antes del deslizamiento.

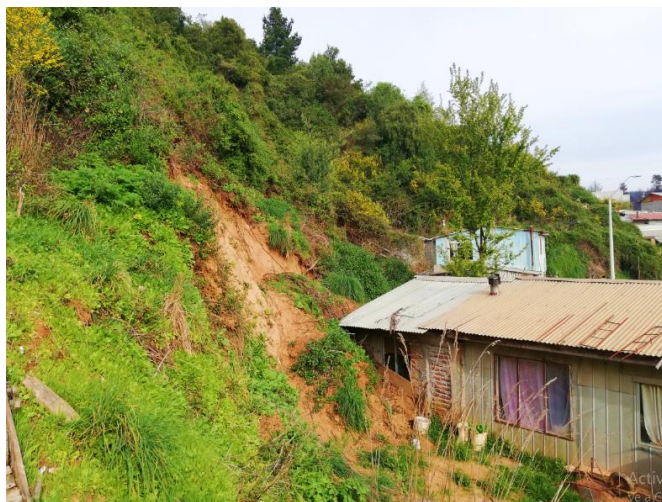
Figura 20. Población Villa Valparaíso, Penco.

Luego del deslizamiento se procedió a simplemente desplazar manualmente el suelo caído, dejando parte de este descansando sobre la techumbre de la vivienda.

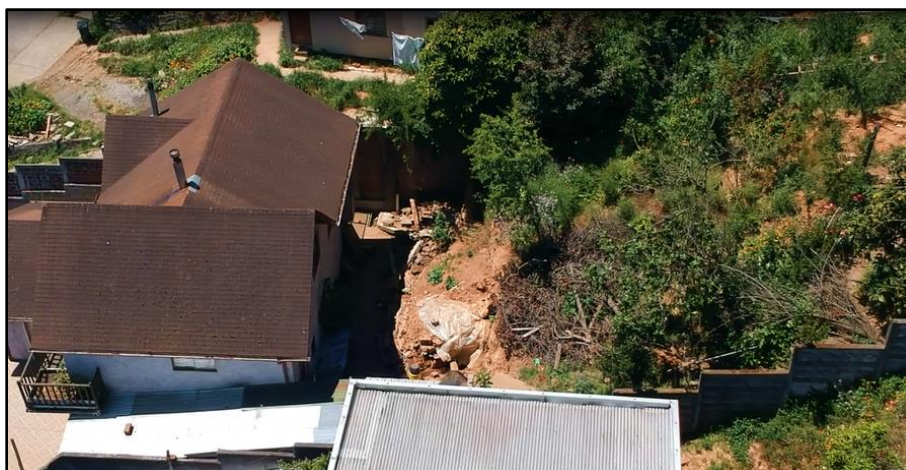
Figura 23. Talud 06 Villa Penco, Comuna de Penco.

- El talud sufre deslizamiento rotacional en el mes de julio, en el cual un gran muro de mampostería de 2.5m de altura fue derribado.
- Una gran masa de suelo se encuentra depositada en el patio trasero de la vivienda.

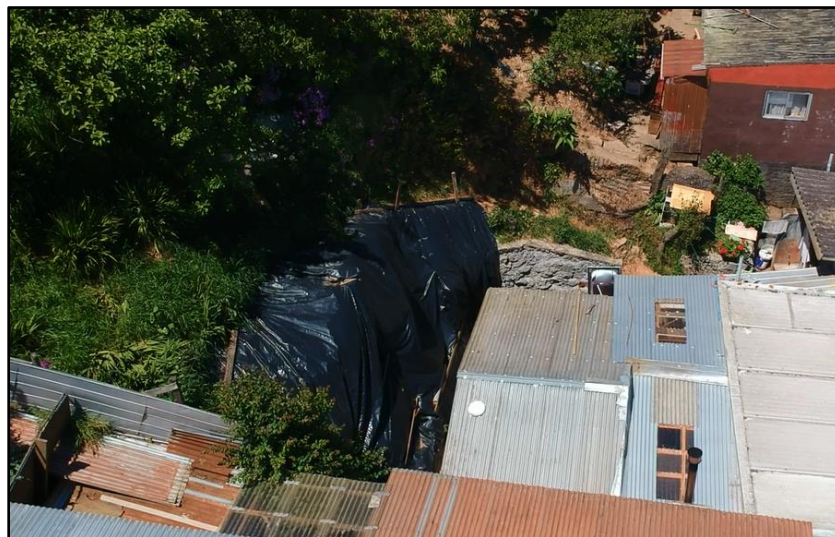
Figura 26. Talud 07. Población Lord Cochrane, Penco.

- Remoción en masa sufrida en el mes de junio, tras episodio de lluvia intensa.
- Muro de hormigón de 1.5m derribado.
- No presenta soluciones a la fecha, solo una cubierta plástica de protección.
