UNIVERSIDAD DEL BÍO-BÍO

**INCORPORACION DE LA VARIABLE DE EFICIENCIA
ENERGÉTICA EN LA EVALUACIÓN SOCIOECONÓMICA PARA EL
REACONDICIONAMIENTO TÉRMICO-ENERGÉTICO DE EDIFICIOS
DE INTERÉS PATRIMONIAL: CASO DE ESTUDIO CASA
EBENSPERGER, LEBU**

**TESIS PARA OPTAR AL GRADO DE MAGÍSTER EN HÁBITAT SUSTENTABLE
Y EFICIENCIA ENERGÉTICA**

CONCEPCIÓN, MAYO 2016

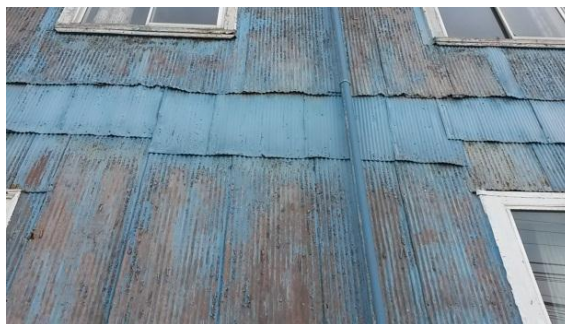
Figura 2: Revestimientos (autor 2016)

El complejo de muros estuvo revestido totalmente con planchas de acero de onda pequeña, en la actualidad gran parte de estas han sido reemplazadas por revestimientos de menor calidad, presentando corrosión y carencia de fijaciones ocasionando el ingreso de humedad hacia el interior. El complejo de piso la estructura roble y revestimientos está en buen estado a excepción del perímetro norte y poniente presentando filtraciones en el socalo. El complejo de techumbre está deteriorado considerablemente debido a filtraciones. Las ventanas de madera han sido reemplazadas completamente por ventanas de aluminio con evidentes problemas de hermeticidad, vidrios rotos y descuadres en marcos.

El mal estado de sus revestimientos exteriores ha ocasionado grandes pérdidas térmicas, deterioro progresivo de la estructura y revestimientos, permitiendo la proliferación de hongos y mal olor, afectando a los residentes pertenecientes al hogar de ancianos.

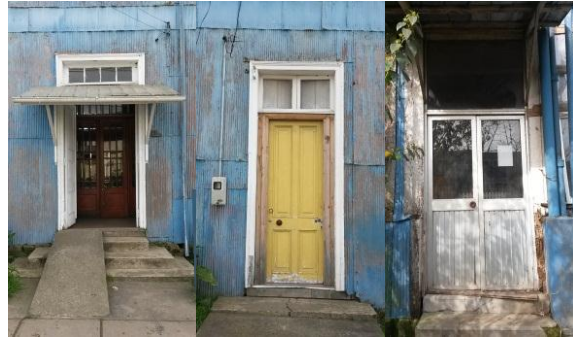
Figura 4: Puertas (autor 2016)

Las puertas de la casa aquellas construidas de madera nativa se encuentran en buen estado. En la fachada poniente las puertas fueron reemplazadas por puertas de aluminio perdiendo su calidad técnica.

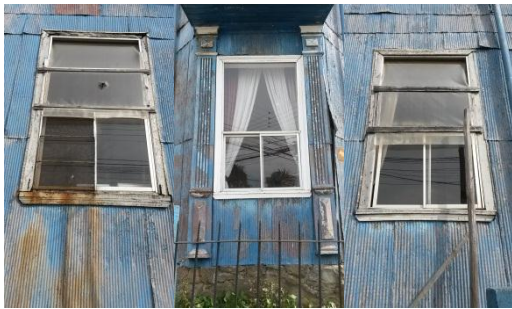
Figura 5: Ventanas (autor 2016)

En la actualidad las ventanas son de aluminios con vidrio monolítico, las ventanas antiguas de madera fueron reemplazadas ya que presentaban deterioro debido a su antigüedad. Su transmitancia se determinó según tabla n°20 calculo U ventana del sistema de calificación (Adelqui, 2014)

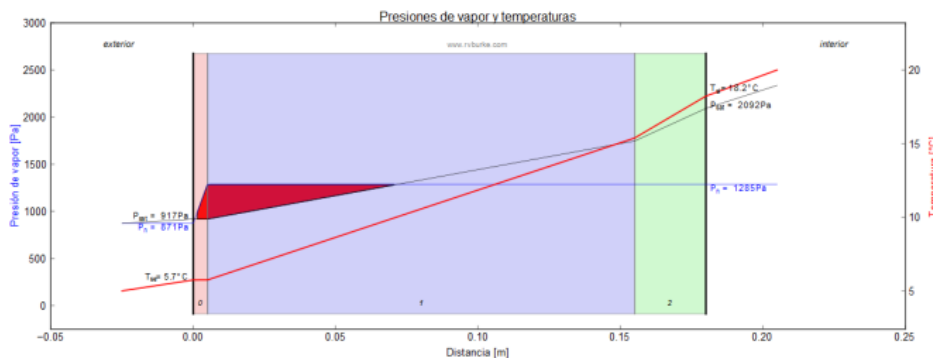
Figura 9: Condensación pie derecho (autor 2016)

En ambos casos existe condensación, debido a que adolece de aislación térmica, barrera de vapor y barrera de humedad, que evite el descenso de temperatura bajo el punto de saturación.
