**ANÁLISIS DE LOS EFECTOS  
HIDRÁULICOS PROVOCADOS POR  
LOS TSUNAMIS EN EL CAUCE DEL  
ESTERO DICHATO**

Proyecto de título presentado en conformidad a los requisitos para obtener el título de  
Ingeniero Civil.

**VÍCTOR PABLO SALAZAR PALMA**

**CONCEPCIÓN, MAYO DE 2014**

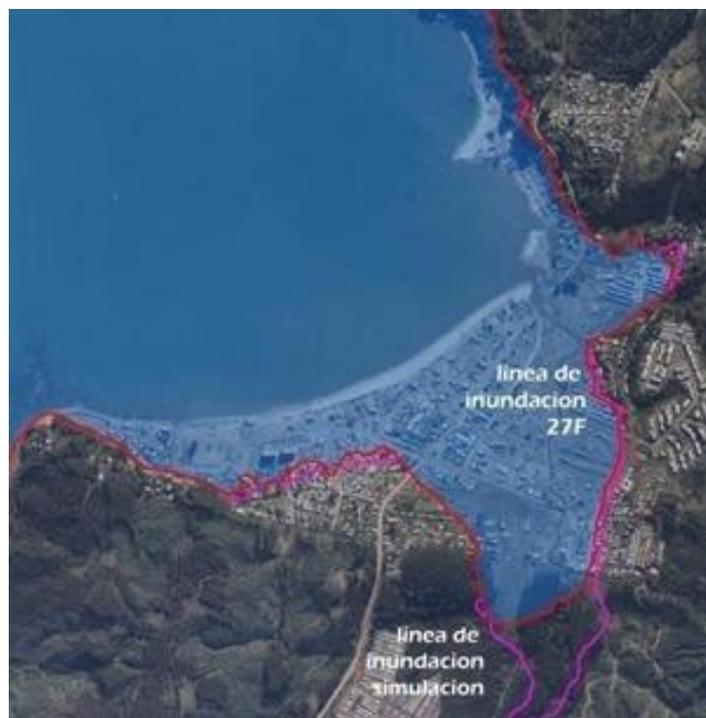
**Figura 1: Plano de inundación. (Gobierno de Chile, 2010).**

La condición geográfica del balneario, conformada por un estero, permitió que el volumen de agua producido por el tsunami provocara un mayor desastre. En el caso del plano específico de Dichato, se afectó la línea costera, en donde se ubicaba gran parte de restaurantes y locales asociados al turismo. La acción destructiva aumentó por el estero aguas arriba, destruyendo un 80% de las edificaciones principalmente viviendas alcanzando una columna de agua con altura de 6,5 m (figura 1).

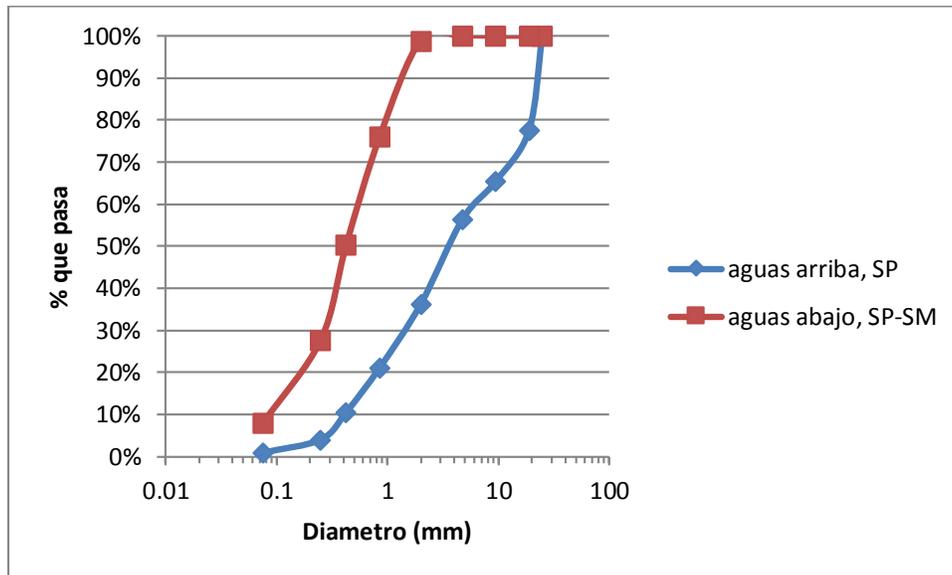
**Figura 4: Análisis Granulométrico comparación aguas arriba con aguas abajo, muestra 1 con muestra 12.**

Con el resultado del análisis de las muestras y acompañado de una inspección visual del terreno, tal como muestra la figura 4, se observa que el estero contiene aguas arriba, en la zona no afectada, una tipología de suelo en base a arena pobremente graduada, muy

diferente a la tipología del suelo encontrada aguas abajo, la que contiene de igual manera arena pero con un material que lo diferencia, que es el limo.

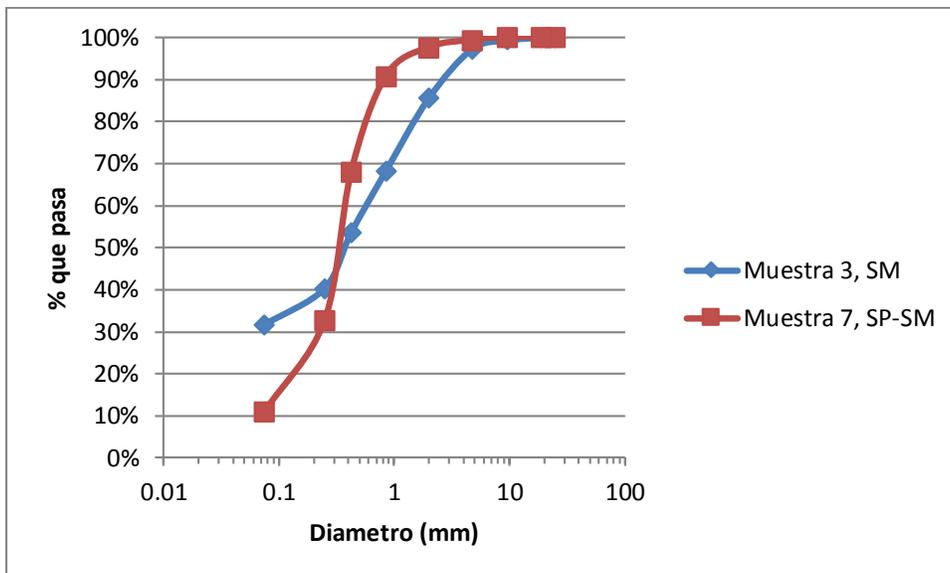
**Figura 5: Análisis Granulométrico muestras del fondo.**

Ya a la altura de la muestra 3, que también fue un lugar afectado, se aprecia que el tipo de suelo comienza a cambiar. En la Figura 5 se muestra la tipología de suelo. Además en la muestra 7 se demuestra que el tipo de suelo del fondo es muy semejante al que se encontraba aguas arriba, solo que ahora se depositaron sedimentos provenientes de aguas abajo, que son los limos presentes en la muestra.

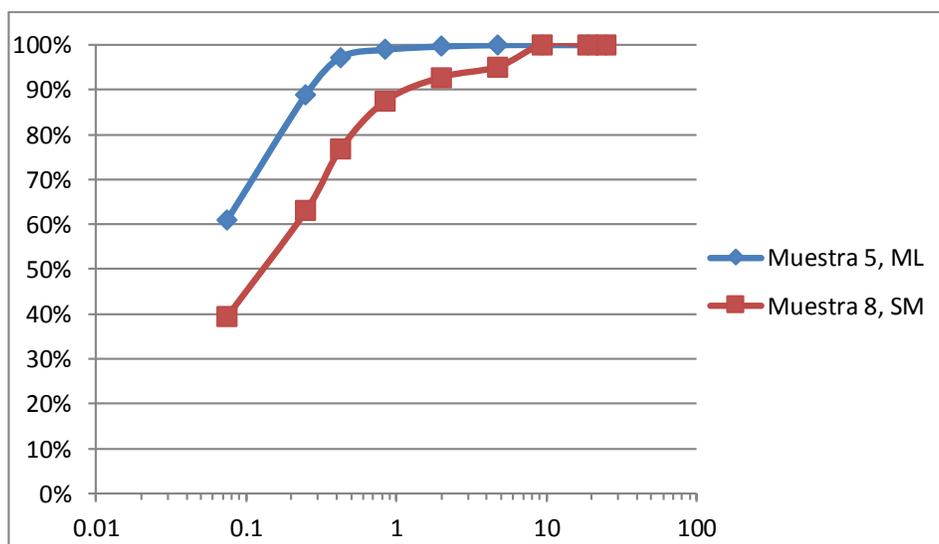
**Figura 6: Análisis Granulométrico muestras laterales.**

También dentro del análisis se aprecia que producto de las grandes oleadas, el terreno aledaño al cauce fue desplazado hacia el canal, depositándose sobre él, tal como se muestra con el gráfico de la figura 6. Este gráfico hace referencia al cambio en la tipología del terreno, encontrando que el material limoso ubicado en este sector es perteneciente al terreno lateral del canal que fue desplazado hacia el fondo del estero, depositándose en grandes cantidades.

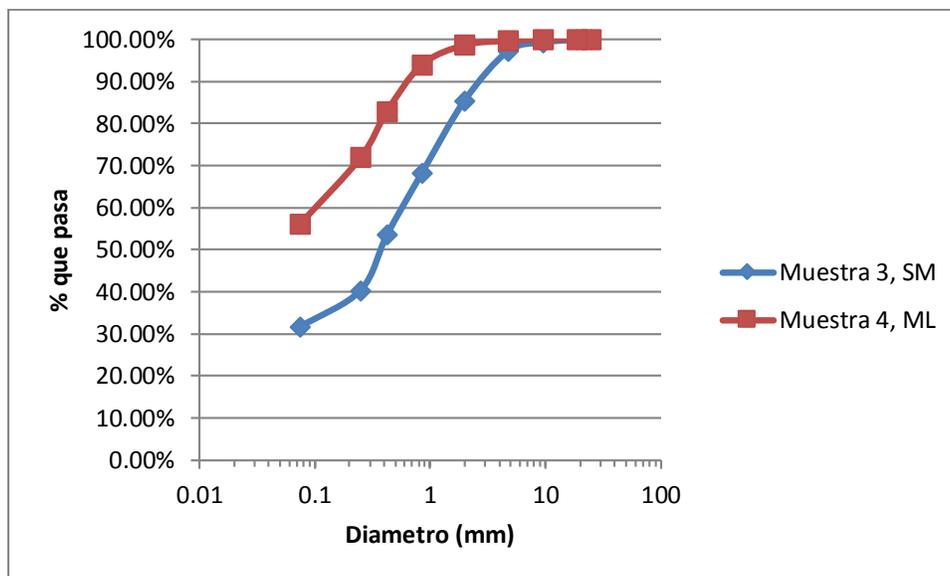
**Figura 7: Análisis Granulométrico muestras 3 y 4.**

De todo el análisis además se observa, en las muestras 3 y 4, como el terreno que existía aguas arriba, que correspondería al tipo de suelo del estero, se vio alterado por los sedimentos dejados productos del oleaje que entró principalmente por el estero.

Se deja notar que el terreno en el fondo de la muestra 3 corresponde a un suelo arenoso, que en parte contiene limo, pero en la capa superficial de este mismo lugar de muestreo, aparece solo material limoso, lo que es producto de la entrada del agua con sedimentos de aguas abajo y provenientes de los terrenos aledaños al estero. Esta acumulación se vio favorecida además debido a que el estero muestra una sinuosidad alta, acumulándose sedimentos, en este caso limos, con mayor facilidad en las curvas.

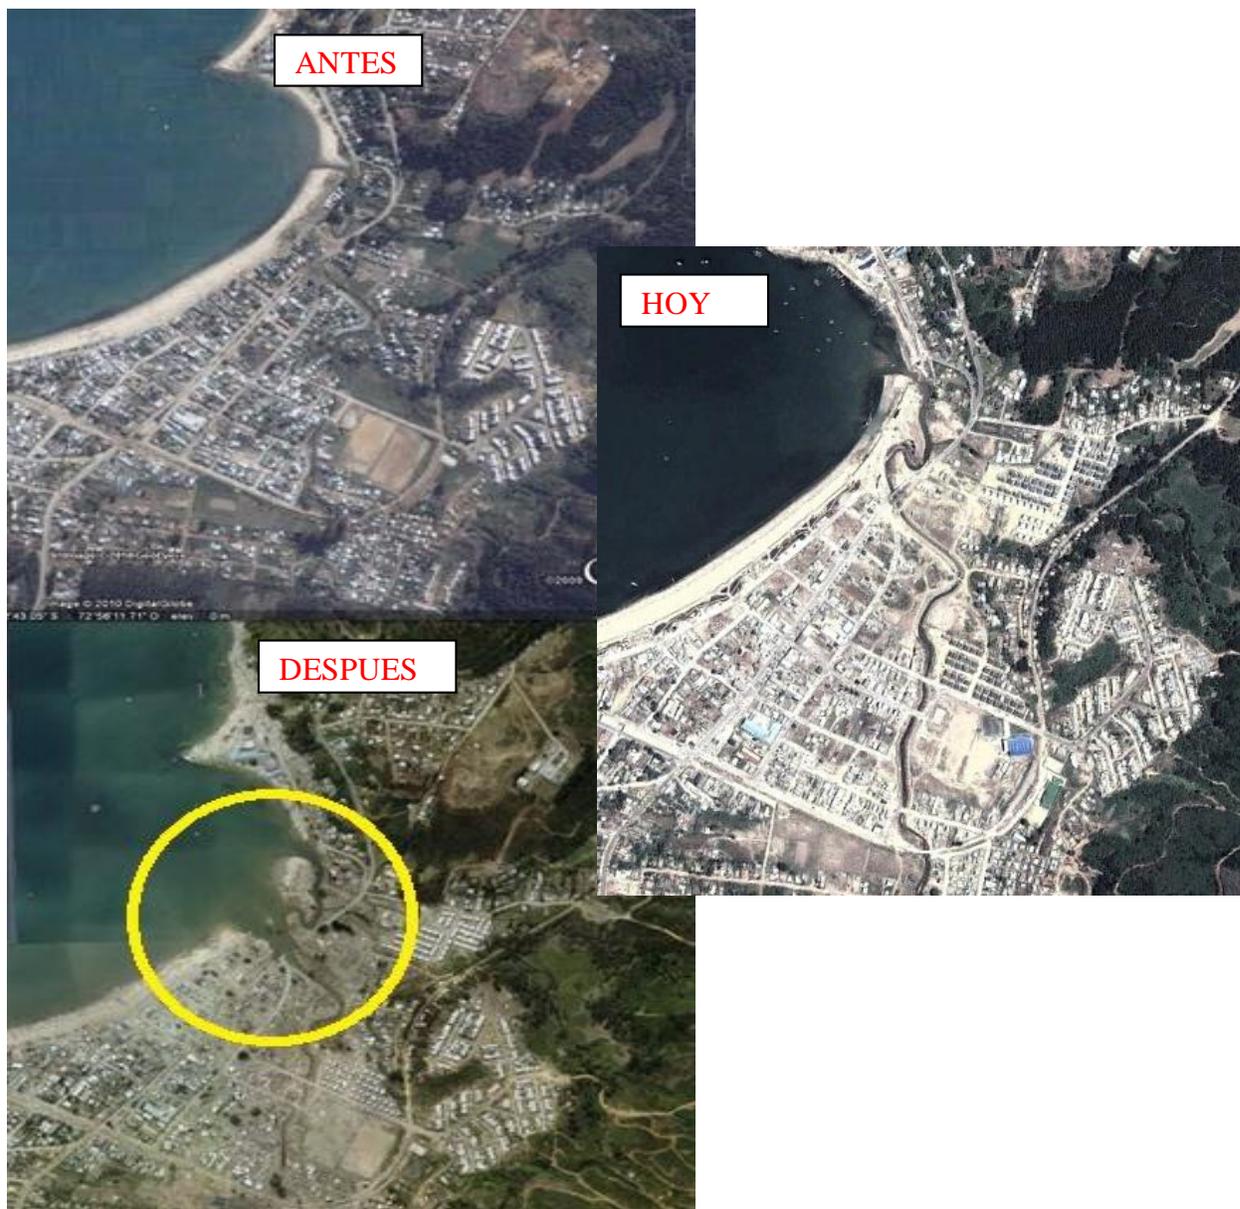
**Figura 8: Tramo analizado en morfología, un mes antes y un mes después del terremoto, junto con la vista actual (año 2014).**

En el tramo en estudio se muestra una gran alteración en los parámetros descritos en la metodología en base a la siguiente fotografía aérea de la figura 8:

El factor de sinuosidad paso de 1,4 a tener 1,6. Lo que explica que la sinuosidad se vio alterada.

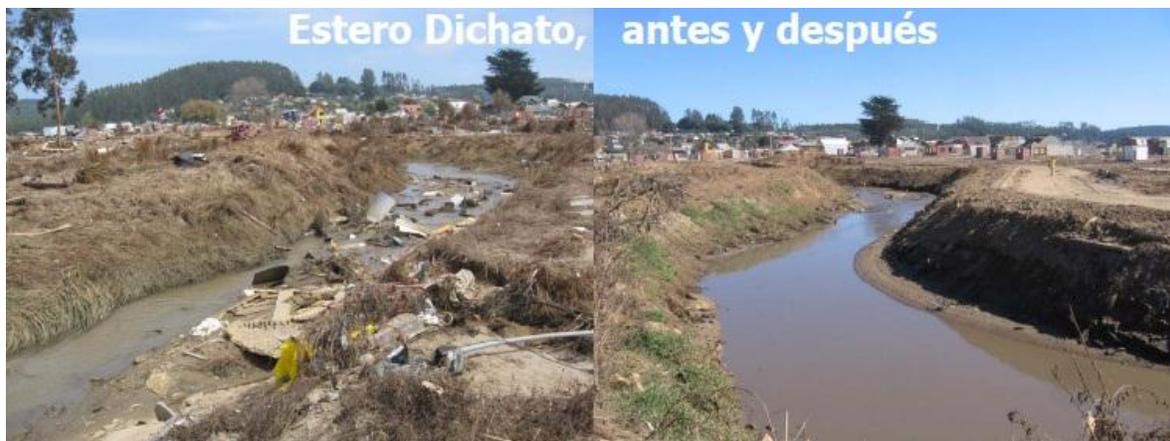
Además producto de la entrada brusca del oleaje y de la cantidad de agua desplazada muchas edificaciones que estaban en el camino fueran arrancadas y desplazadas, acumulándose los escombros y sedimentos dentro del estero, sin embargo con el paso del tiempo se comenzaron los trabajos de limpieza, quedando tal como se muestra en la figura 9.

**Figura 9: El Antes y Después de las obras de limpieza.**

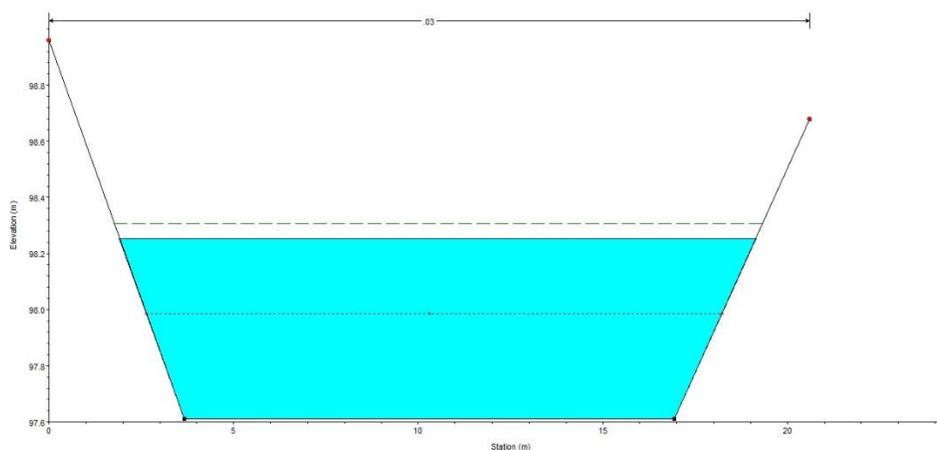
**Figura 12: Sección Transversal Después del Tsunami.**

Los resultados obtenidos de la modelación para la situación actual del estero, en el mismo corte transversal, a 3 años del tsunami, se obtuvo que las secciones del canal son capaces de portear más de 1000 L/s.

Esto se explica debido a que en el estero con el paso de los años se han realizado trabajos de canalización, lo que produjo un aumento considerable en su capacidad hidráulica. Además las secciones del canal una vez realizadas las canalizaciones se muestran regulares, tal como lo muestra la figura 11.

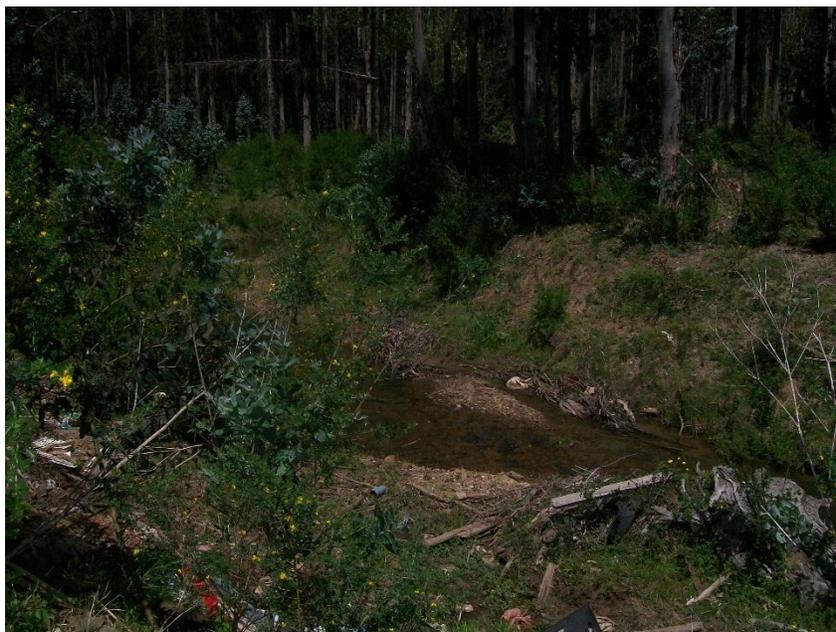
**Figura 4: Acumulación de desechos aguas arriba.**

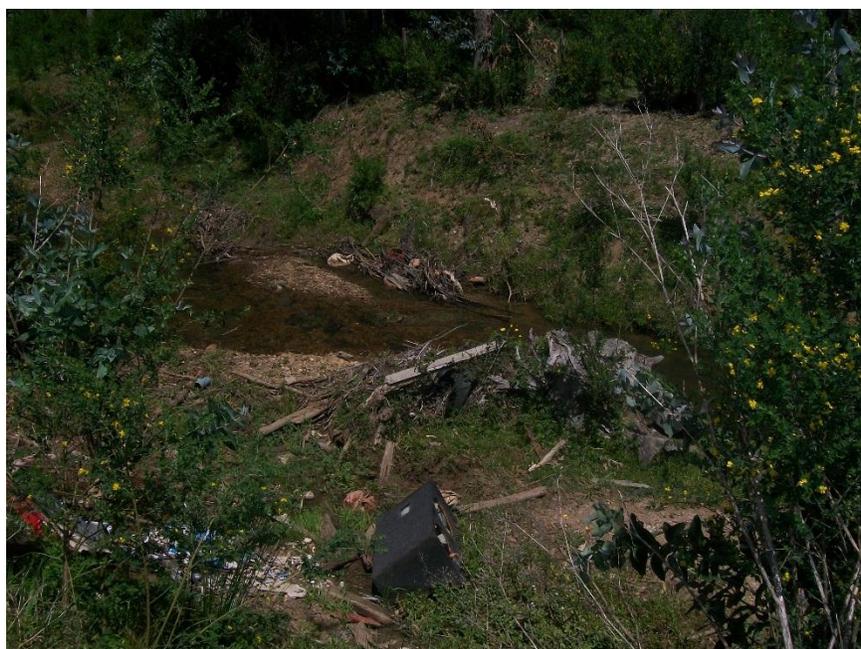
**Figura 5: Acumulación de desechos aguas arriba 2.**

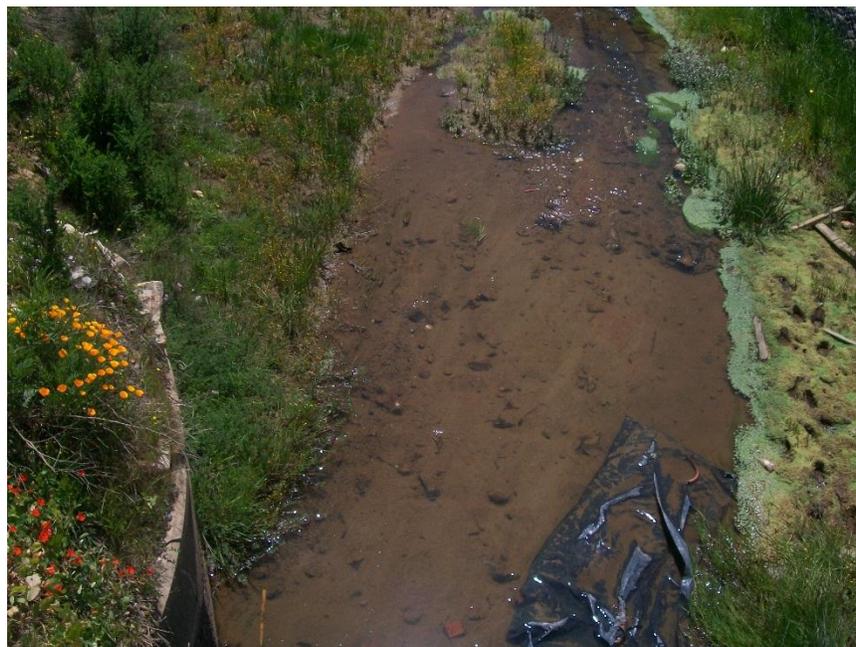
**Figura 8: Fondo del estero 2 y desechos.**

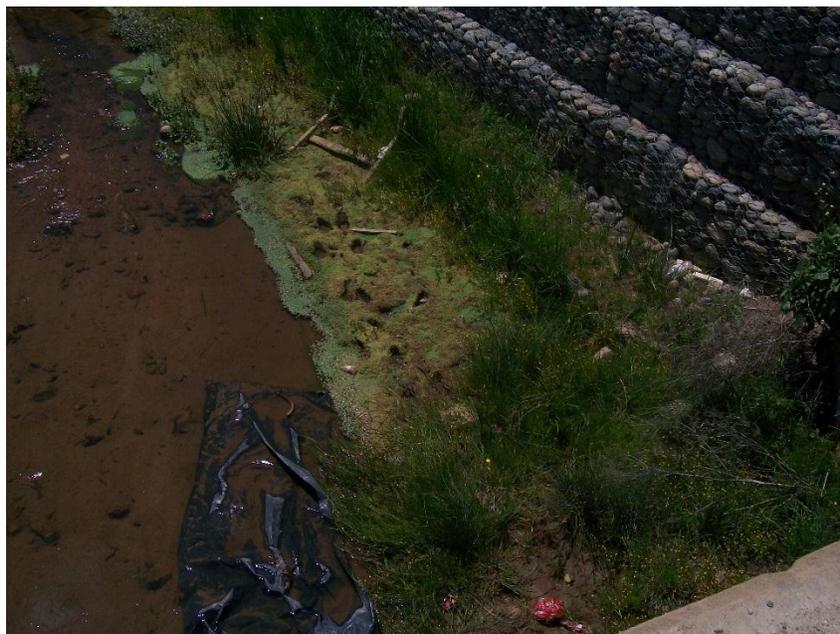
**Figura 10: Irregularidad de fondo en estero.**

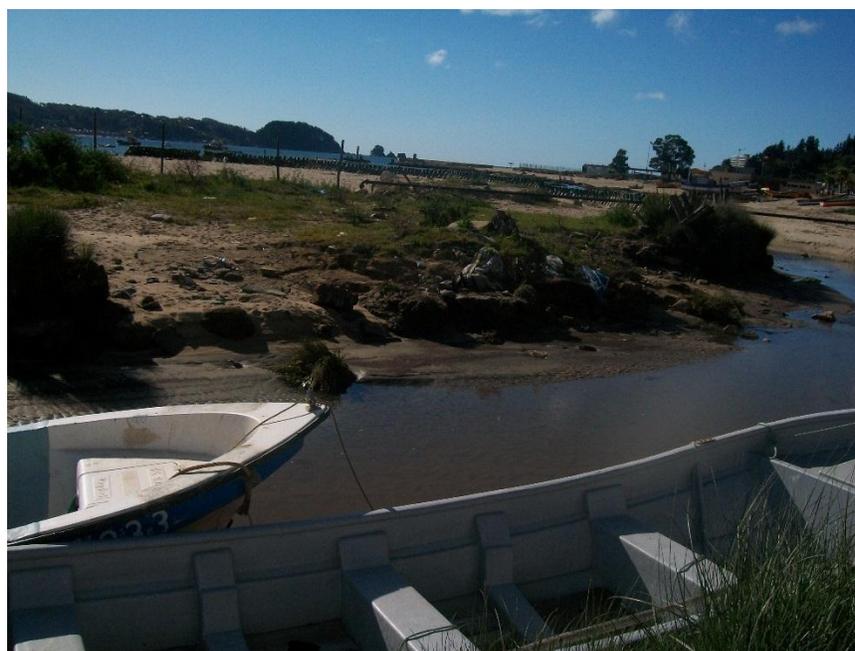
**Figura 23: Socavación por choque del oleaje.**
