**“EVOLUCIÓN RECIENTE DEL LECHO DEL RÍO  
BIOBÍO, EN EL TRAMO HUALQUI-  
DESEMBOCADURA”**

**Proyecto de Título presentado en conformidad a los requisitos para obtener el  
Título de Ingeniero Civil**

**JOSÉ EDUARDO URIBE COLILLANCA**

**Concepción, Enero de 2015.**

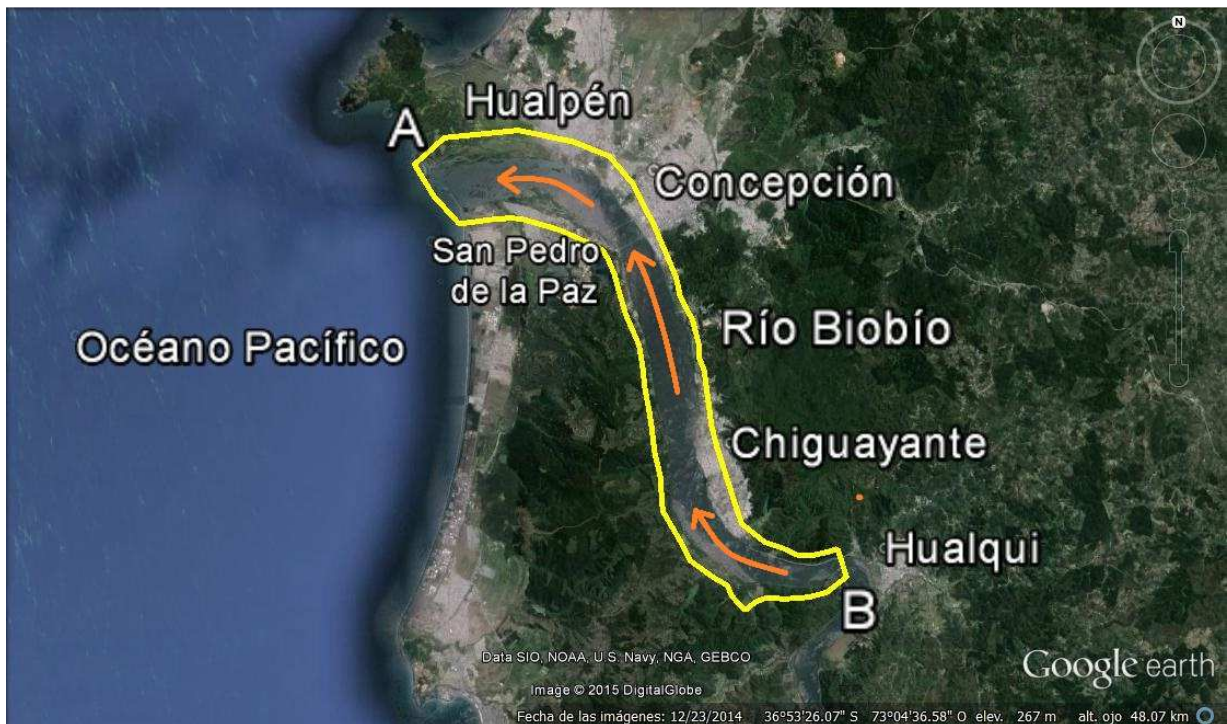
**Figura 1:** Área de estudio sobre el lecho del río Biobío.

En la figura 1 se muestra que los puntos comprendidos entre A y B pertenecen a la zona relativa al estudio del río Biobío. Dicho sector deberá comprender una longitud cercana a los 30 kilómetros de extensión, abarcando desde las cercanías a la comuna de Hualqui hasta el lugar por el cual el río Biobío desemboca su caudal en dirección NE hacia el Océano Pacífico. Para una noción más aclaratoria, se ha demarcado el flujo que sigue el cauce del Biobío.

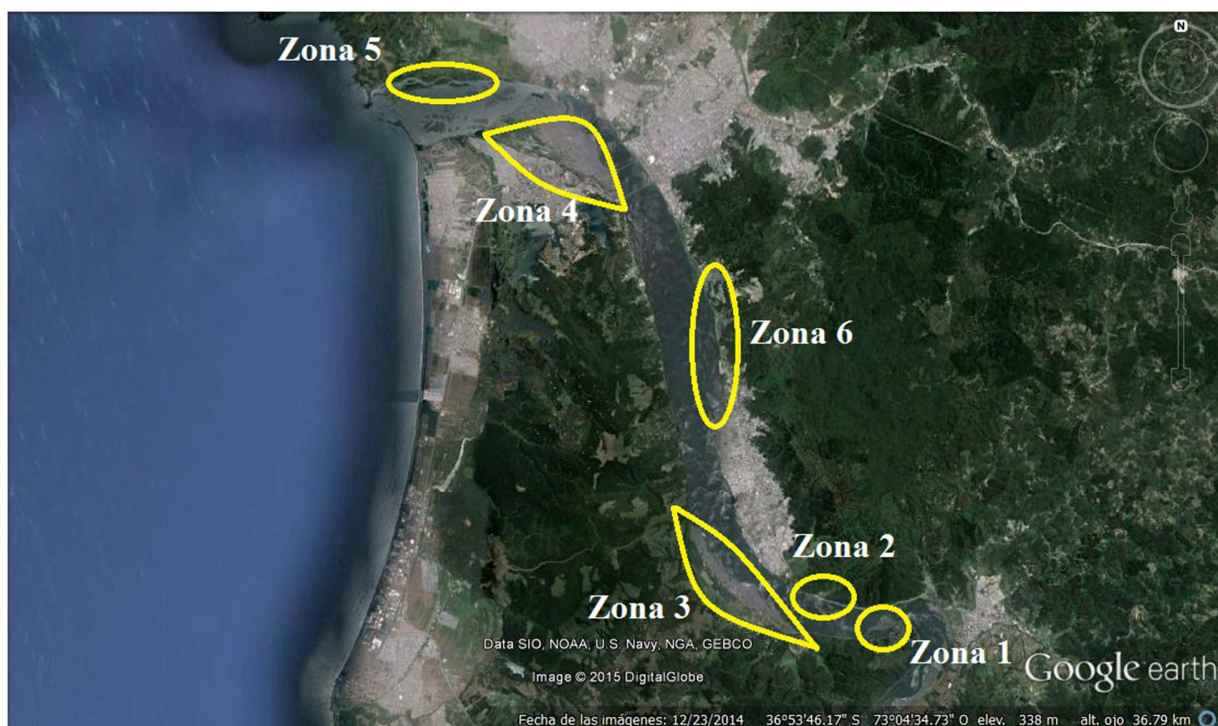
**Figura 2: Zonas de estudio con fines morfológicos para el tramo del río BíoBio.**

En la figura 2 se muestran 6 zonas delimitadas por donde se procedió a evaluar los cambios en la evolución de las depositaciones de material sedimentario en el río BíoBio. Se sectorizó en zonas debido a que en estos lugares se concentraron los elementos que constituyen parámetros evolutivos: barras punta en proceso de sedimentación, islas fluviales, cobertura de vegetación arbórea y/o arbustiva. Por lo tanto, las zonas se designaron de la siguiente manera:

Zona 1: Camino a Santa Juana, a un costado de Hualqui.

Zona 2: Camino a la comuna de Chiguayante, desde Hualqui.

Zona 3: Camino hacia San Pedro de la Paz, desde Santa Juana.

Zona 4: San Pedro de la Paz.

Zona 5: Desembocadura.

Zona 6: Camino a la comuna de Concepción, desde Chiguayante.

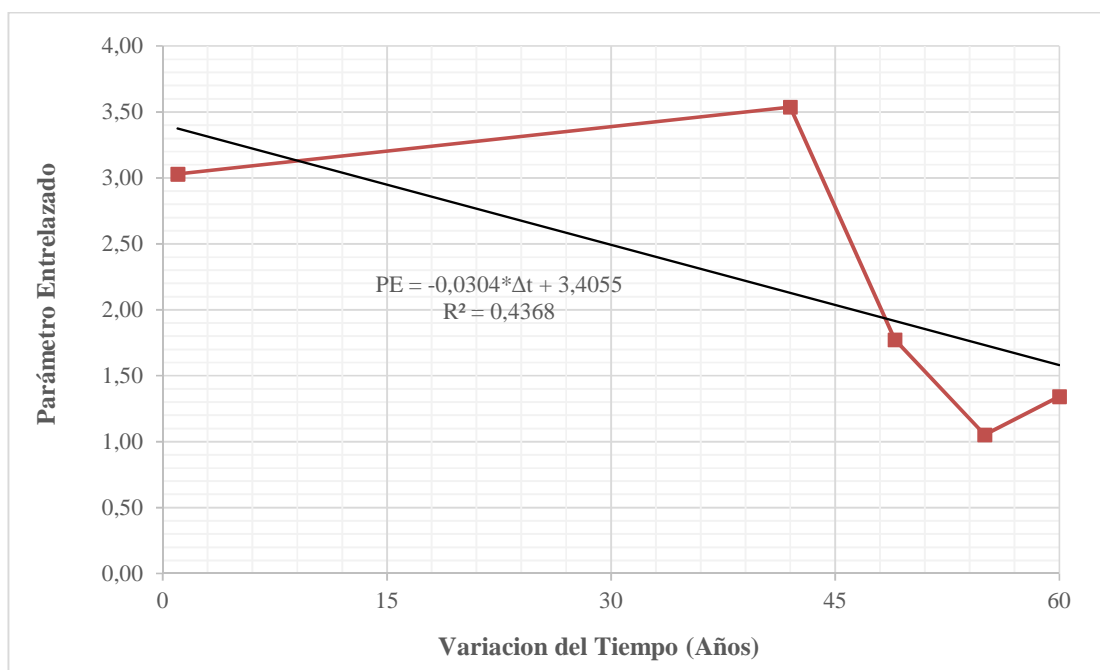
**Figura 6: Variación temporal del parámetro entrelazado en el río Biobío, según Rust (1978).**

De la tabla 2 se observa que el único parámetro que disminuye su valor promedio es el índice de entrelazado, que se ilustra en la figura 6. La tendencia del parámetro de entrelazado a través del tiempo es muy errático. No obstante, se afirma que el entrelazamiento del tramo del río Biobío no aumentará de una forma progresiva en los próximos períodos, en contraposición a lo detectado en los dos primeros años analizados en este estudio (1955 y 1996). Esto se atribuye a que el parámetro de entrelazado según Rust se enfoca en los bancos de depositación (convergencia y divergencia de estos elementos), por ende, para que el valor aumente, debe incrementarse la cantidad de bancos depositados. En el anexo C se muestra con imágenes que la cantidad de elementos ha ido disminuyendo desde el año 2003. La tasa de disminución del parámetro de entrelazado es de un 3% al año.

El parámetro de entrelazado de Rust (1978) en el tiempo no resultó ser significativo. No obstante, ha sido el único parámetro que ha mostrado una disminución paulatina, a una tasa anual del 3%. También se observó un valor umbral superior al promedio de 2,2.

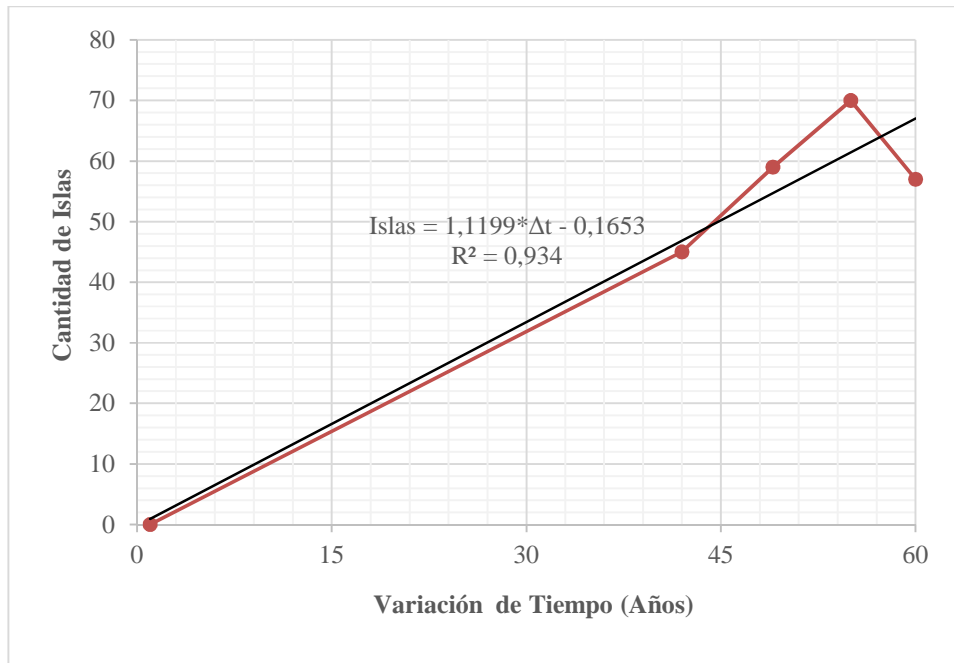
**Figura 7: Variación temporal de la cantidad de islas fluviales en el río Biobío.**

También logra distinguirse un suceso muy importante, y es que en el último período analizado (año 2014), la cantidad de islas fluviales se vio disminuido de ochenta y seis (año 2009) a setenta y tres (año 2014). Sin embargo, a pesar de que pueda pensarse que esto es un indicio de que la cantidad de islas declinará a futuro, se debe a que en el sector cercano a la desembocadura del río Biobío, las islas se han unido y han dado paso a la generación a nuevos elementos de mayores extensiones (su explicación se basa en que tienden a unificarse siempre y cuando se sitúen tan cerca un elemento de otro, como para que se produzca depositación de material -causado por la vegetación-, derivándose en una adhesión paulatina), pero que en definitiva disminuyen en cantidad (sólo referida a un determinado sector). Sumado a esto que, muchas islas que se contabilizaban en los primeros períodos estudiados (1955 y 1996), ahora forman parte del sector considerado como la llanura de inundación.

La situación donde la cantidad de islas disminuye, logra contrarrestarse con lo que acontece en el sector de Chiguayante, dado que aquí surgen nuevos elementos como barras sedimentarias, para que posteriormente prolifere vegetación y así se consoliden como nuevos elementos. Como en este lugar las islas son de unos pocos metros de longitud, nada hace preveer que un aumento continuo impida que suceda. Un elemento de preponderancia en que las islas logren incrementar su número de elementos, es en base al aumento de la cobertura vegetal, la cual se dio en cada período analizado (ver tabla 3).
