“Análisis de Erosión Hídrica en Taludes Sembrados con Dichondra en Otoño”

Proyecto de Título presentado en conformidad a los requisitos para obtener
el Título de Ingeniero Civil

FELIPE ARIEL PINEDA MORA

Concepción, Agosto 2014

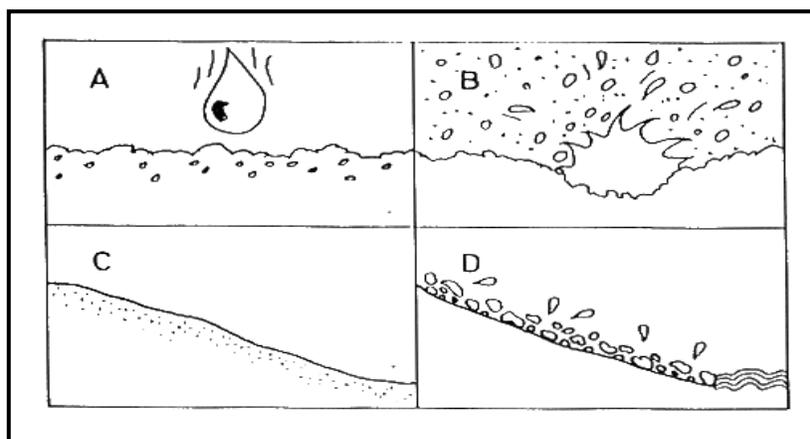
El viejo concepto de erosión hídrica suponía que el proceso se iniciaba siempre cuando el agua que cae no puede infiltrarse en su totalidad en el suelo, escurriendo el agua sobre la superficie con una velocidad determinada que depende de la pendiente. Hoy en día este concepto se debe modificar, pues se ha establecido que la principal causa de erosión hídrica no es la pendiente, sino el impacto de las gotas de lluvia sobre el suelo desnudo (Infogranja 2014). Según Derpsch (1991), la erosión hídrica se divide en las etapas que se mencionan a continuación. Por el impacto de la gota de lluvia sobre el suelo desnudo (Fig. 1.A), sus agregados son desintegrados en partículas minúsculas (Fig. 1.B) que tapan los poros, formando un sello superficial (Fig. 1.C) y así también se provoca el escurrimiento superficial del agua de lluvia. El agua que escurre, carga partículas de suelo que son depositadas en lugares más bajos cuando la velocidad de escurrimiento es reducida (Fig. 1.D).

Figura 1: Etapas de la Erosión Hídrica.
(Fuente: Derpsch, 1991)

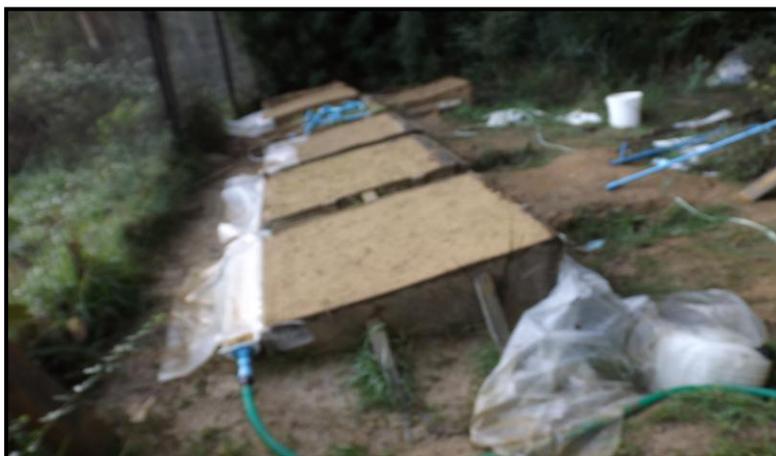
Para la realización del proyecto de título, fueron ocupados cuatro taludes experimentales de 25% de pendiente y 1 m² de base, los cuales fueron construidos según Riquelme (2010), como se muestra en la figura 2.

Figura 2: Taludes a escala.
(Fuente: Elaboración propia)

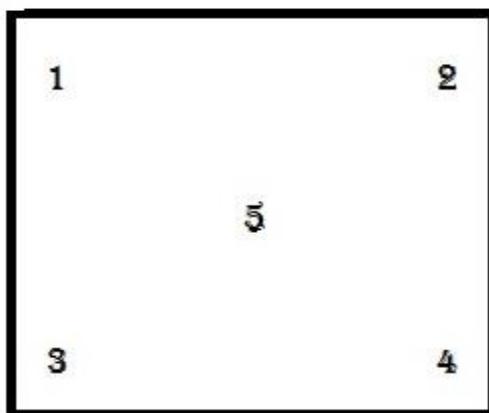
El registro de humedad de los taludes a escala será medido con el sensor de humedad digital ECH2O Check (Decagon, 2011). La finalidad es obtener una humedad representativa de todo el talud experimental, por lo que se tomarán cinco mediciones de humedades por cada talud. La ubicación de los puntos donde será medida la humedad, se detallan en la figura 4.

Figura 4: Puntos de medición de humedad.

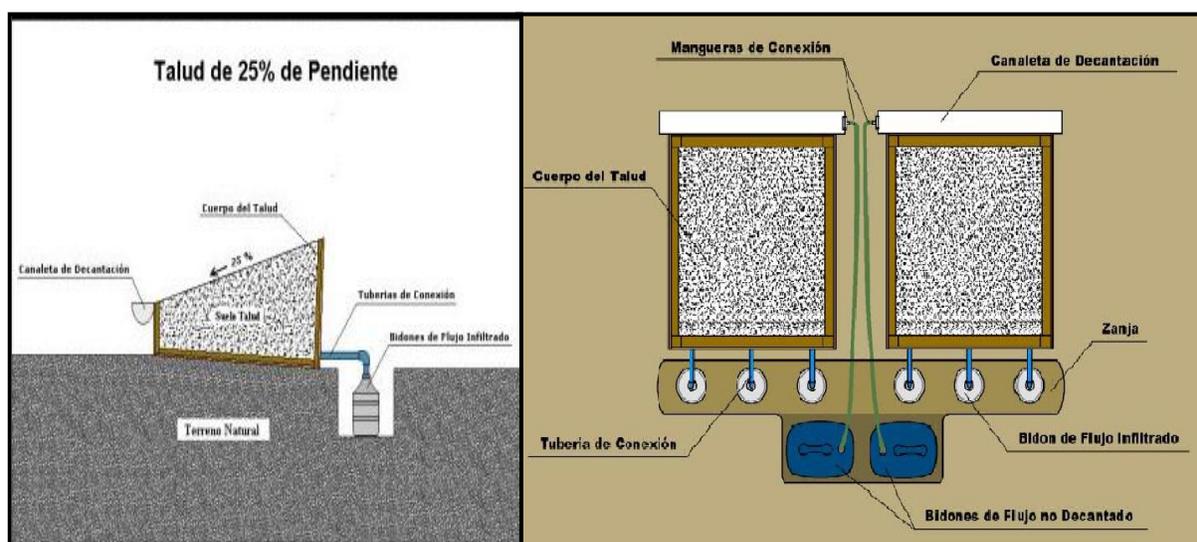
El escurrimiento superficial producido por la lluvia sobre el talud experimental, arrastra consigo el suelo que es erodado. Este escurrimiento, en conjunto con el suelo arrastrado por el escurrimiento superficial, es depositado en una canaleta de PVC ubicada en el pie del talud a escala (Figura 5), donde el material arrastrado decanta. La canaleta va unida a una manguera, la cual evacúa el excedente de agua con el material particulado fino no decantado hacia bidones.

Figura 5: Vista Lateral y en planta de Taludes

Terminado el evento lluvioso, se procede a extraer el material de suelo erodado que decanta en la canaleta de PVC. Debido a que el material más fino del suelo erodado posiblemente no decante en la canaleta, circula con el agua hacia los bidones de flujo no decantado (Figura 5). Para extraer los finos, se homogeniza revolviendo la mezcla dentro del bidón, de tal forma que se extrae una muestra de éste con la que se pueda calcular la concentración de finos (Ver Anexo B) que contiene el bidón y de esta forma saber la cantidad de finos que poseen los bidones de flujo no decantado de cada talud a escala.

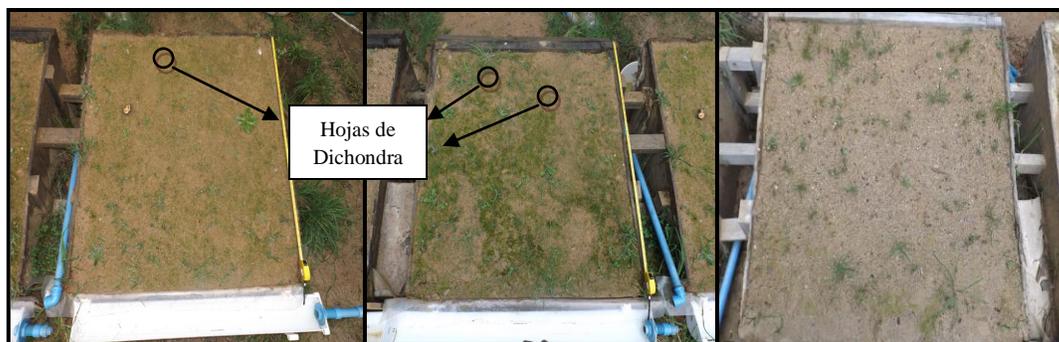
Las condiciones ambientales predominantes de la época otoñal en la zona y la tasa de riego en los taludes sembrados, solo favorecieron el crecimiento de otros tipo de cobertura vegetal compuesta por musgo, pasto y diente de león (figura 6).

a) Talud 1 Sembrado.

b) Talud 2 Sembrado.

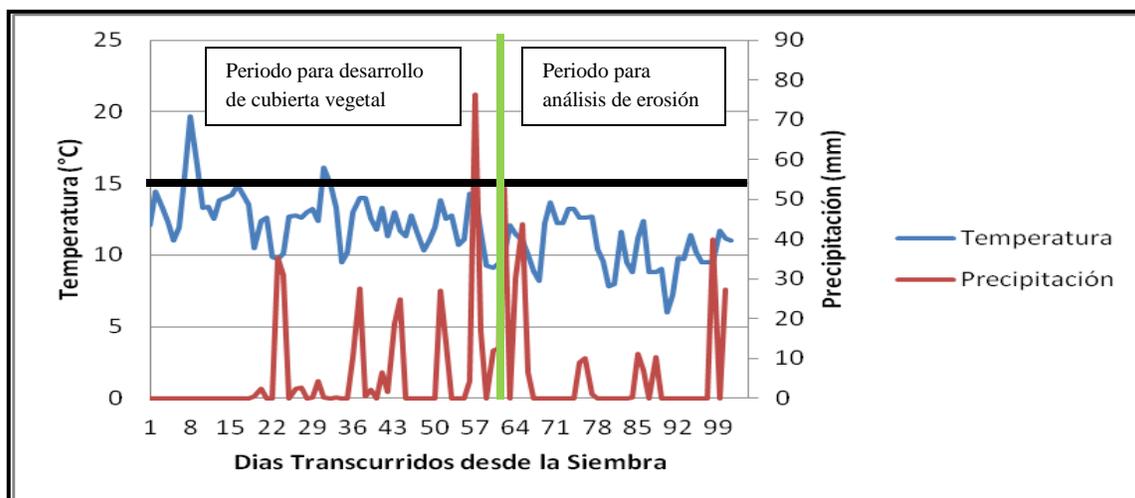
En la figura 7 se presentan las temperaturas para los días transcurridos entre la fecha de siembra de la dichondra (7 de abril) y el día 2 de julio.

Figura 7: Registro de temperatura y precipitación en el tiempo.
(Fuente: Elaboración propia).

Como se puede apreciar en la figura 7, la mayor parte de los días registran temperaturas inferiores a los 15°C, por lo que se puede decir que la baja temperatura de los días transcurridos posterior a la siembra de la dichondra, produjeron que esta no germine y por ende, no crezca cubierta vegetal de Dichondra.

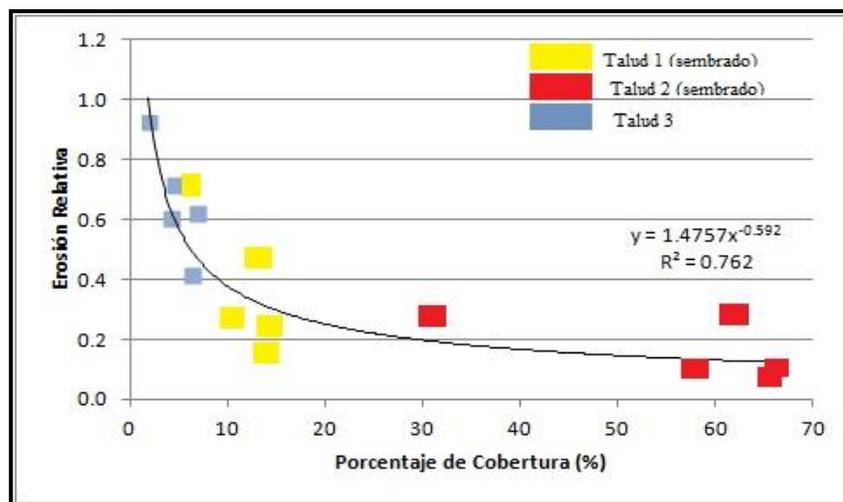
La figura 8 muestra la distribución de de las erosiones relativas obtenidas para distintos porcentajes de cobertura. Los datos plasmados en la figura 5 pueden verse en la tabla xx del anexo e.

Figura 8: Dispersión de taludes que desarrollaron cobertura.
(Fuente: Elaboración propia).

Se puede apreciar claramente en la figura 8 que la tendencia de la erosión es disminuir mientras el porcentaje de cobertura aumenta. La línea de tendencia es de tipo potencial y se ajusta en un 76.2% a la dispersión de datos, lo cual es un buen nivel de ajuste.

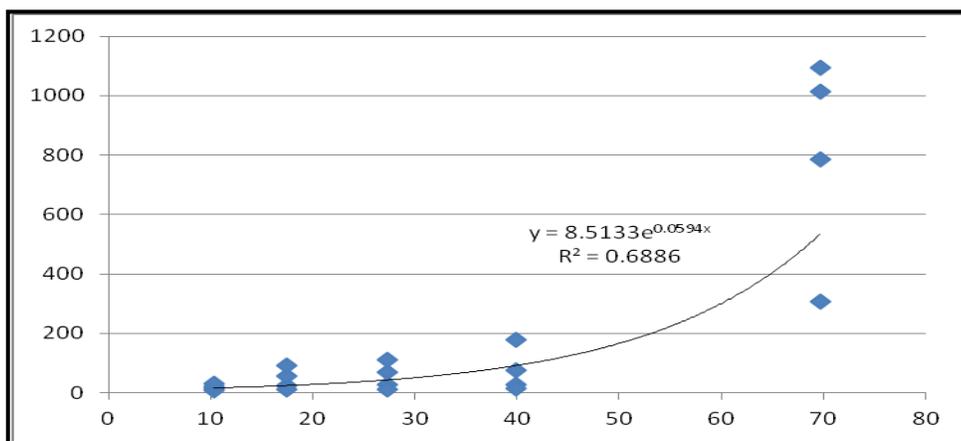
La figura 9 muestra la dispersión de datos de la cantidad de suelo erodado en función de la precipitación total. Se puede apreciar que para precipitaciones menores a 20 mm, se ve un comportamiento lineal entre suelo erodado y precipitación total.

Para precipitaciones mayores a 20 mm, se aprecia un aumento exponencial del suelo erodado en función de la precipitación. La línea de tendencia asociada se ajusta a los datos en un 69%, lo cual es consistente con lo obtenido a través del coeficiente de correlación de Spearman.

Figura 9: Análisis de dispersión de suelo erodado v/s precipitación total. (Fuente: Elaboración propia).

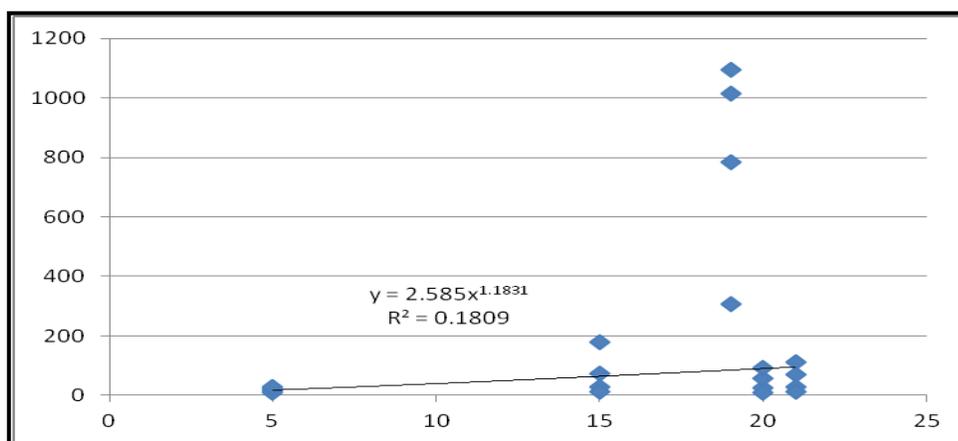
Las figuras 10 y 11 muestran la dispersión de datos de la cantidad de suelo erodado en función de la duración total y la humedad volumétrica inicial respectivamente.

Figura 10: Análisis de dispersión de suelo erodado v/s Duración total.
(Fuente: Elaboración propia).

Se puede apreciar en ambos casos que la línea de tendencia presenta un bajo ajuste a la dispersión de datos, presentando en el caso de la duración total un 18% de ajuste y en la humedad volumétrica inicial un 3.6% de ajuste, lo cual reafirma la baja correlación existente entre estas variables con la cantidad de suelo erodado.

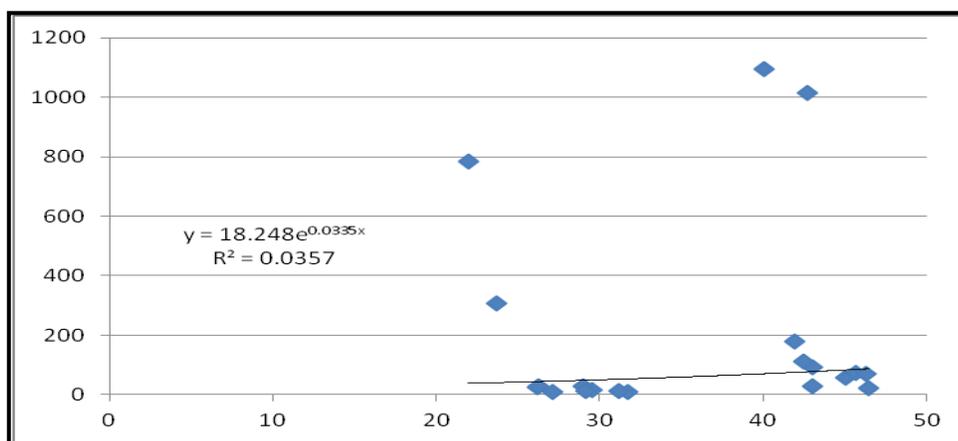
Figura 11: Análisis de dispersión de suelo erodado v/s humedad volumétrica inicial.
(Fuente: Elaboración propia).

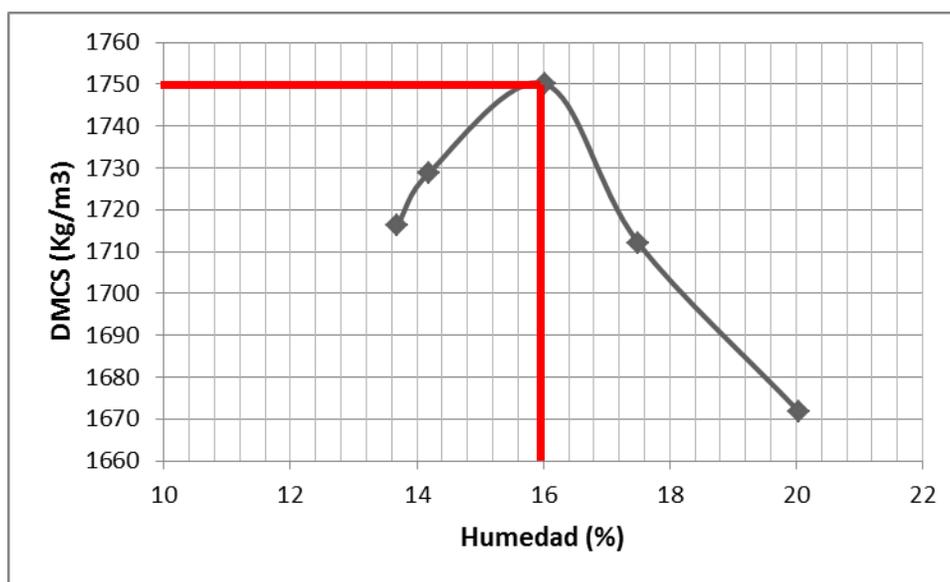
Figura 13: DMCS según variación de Humedades.
(Fuente: Elaboración Propia).

De acuerdo al gráfico xx, la máxima densidad que alcanza el suelo ensayado es 1750 Kg/m³ a una humedad de 16%.

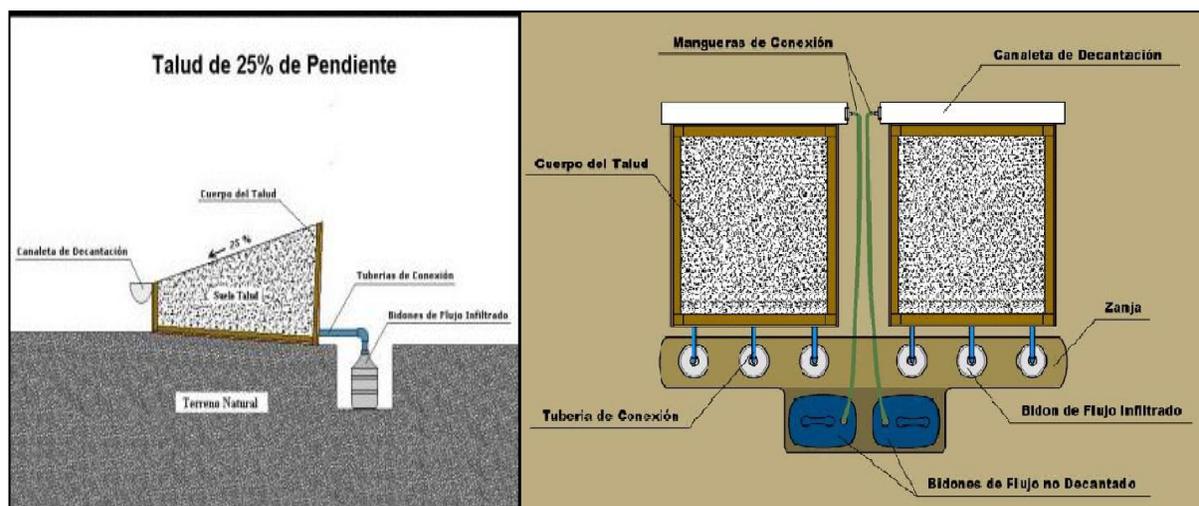
Riquelme (2010), en su proyecto de título diseña lisímetros para el estudio de erosión, los cuales se pueden apreciar en la figura 14:

Figura 14: Diseño de Lisímetros.
(Fuente: Riquelme, 2010).

Como se puede apreciar, básicamente los lisímetros constan de un cuerpo del talud, canaleta de decantación, bidones de flujo no decantado, mangueras de conexión, bidones de flujo infiltrado y tuberías de conexión.

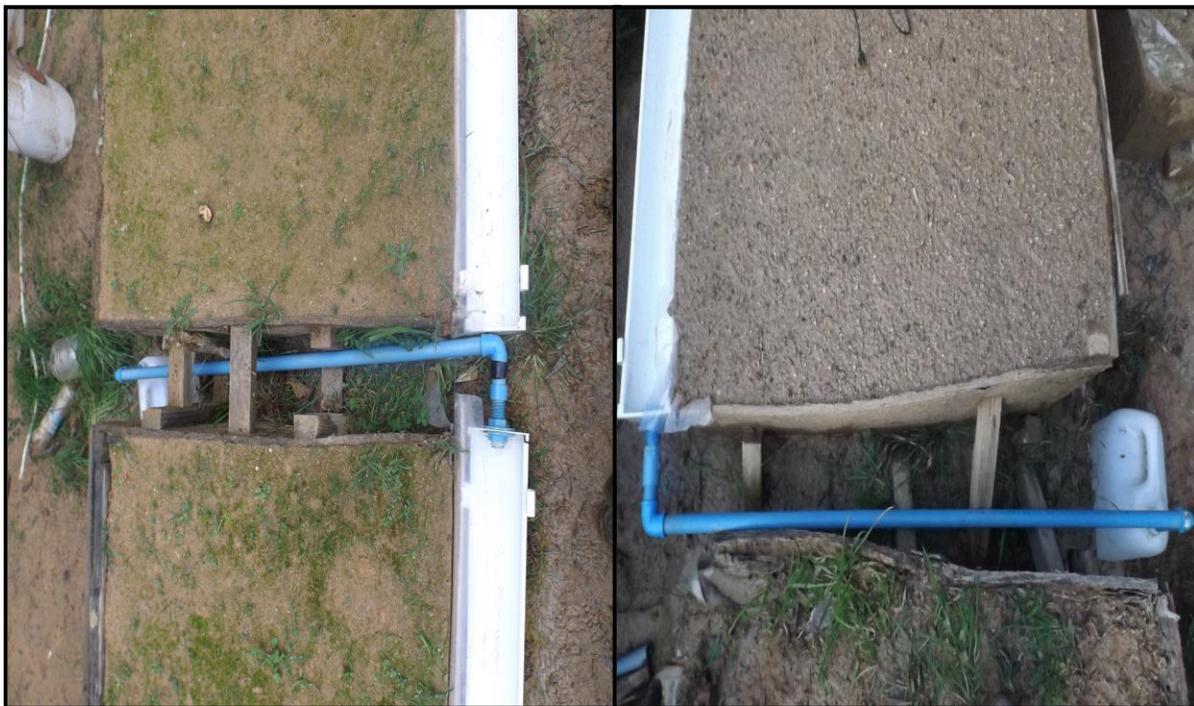
Para el presente proyecto de título, se eliminarán los bidones de flujo infiltrado con su tubería de conexión, ya que en este caso no se pretende hacer balance hídrico. Por esta razón, se habla de taludes a escala y no lisímetros. Además, la mínima separación que existe entre taludes, imposibilita que las mangueras de conexión (3/4" de diámetro) puedan dar la curva desde el empalme con la canaleta de decantación para dirigirse hacia los bidones de decantación, por lo que las mangueras se reemplazaron por un tubo de PVC de diámetro 3/4" que se une a la canaleta de decantación con un codo de PVC del mismo diámetro, como se muestra en la figura 15.

Figura 15: Reemplazo de manguera por tubo de PVC
(Fuente: Elaboración propia).

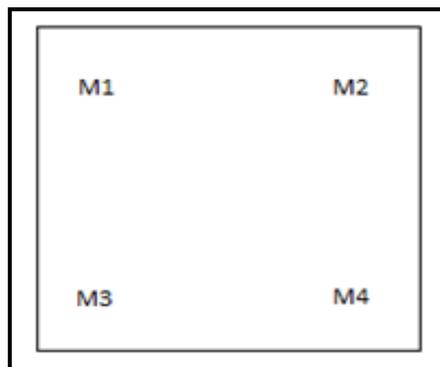
Para la verificación de densidades se ubicaron las probetas para extraer suelo, como muestra la figura 16.

Figura 16: Ubicación de probetas para densidades.
(Fuente: Elaboración propia).

Se realizaron 2 verificaciones de densidad en los taludes. La primera de ellas antes de sembrar los taludes y la segundo al final la etapa experimental del proyecto de título.

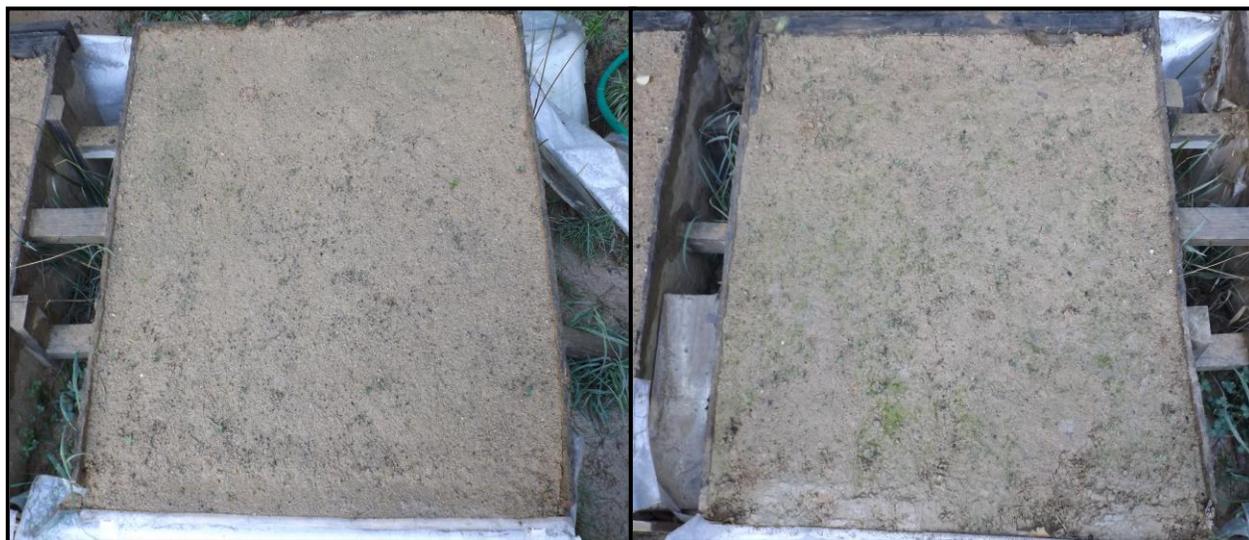
Figura 17: Desarrollo de cobertura vegetal en talud 1 y 2 (Izquierda a derecha) a los 38 días.

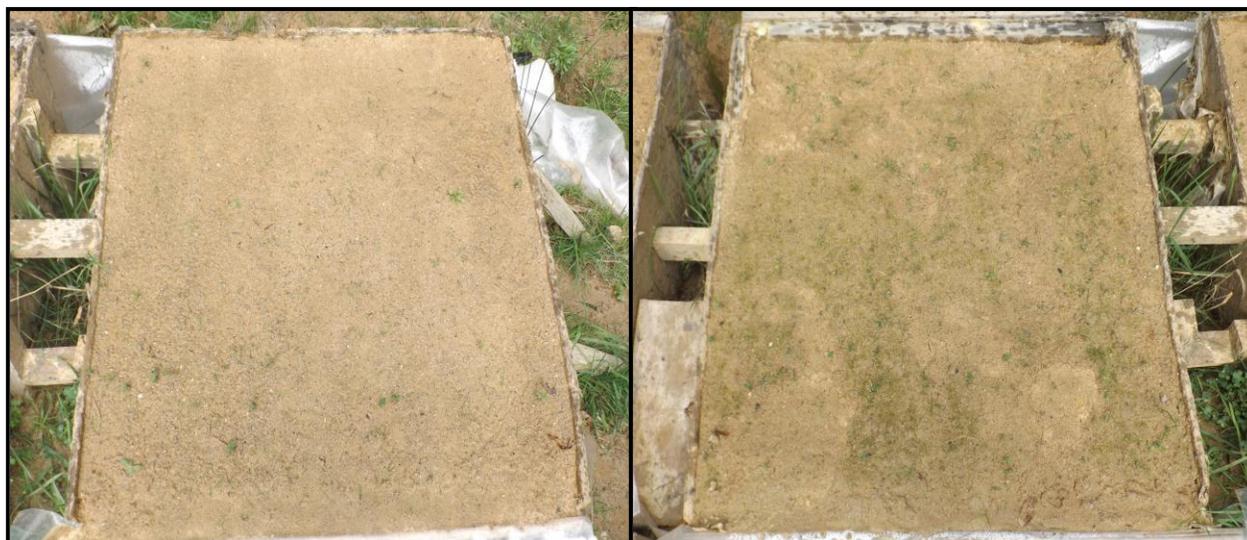
Figura 18: Desarrollo de cobertura vegetal en talud 1 y 2 (Izquierda a derecha) a los 48 días.

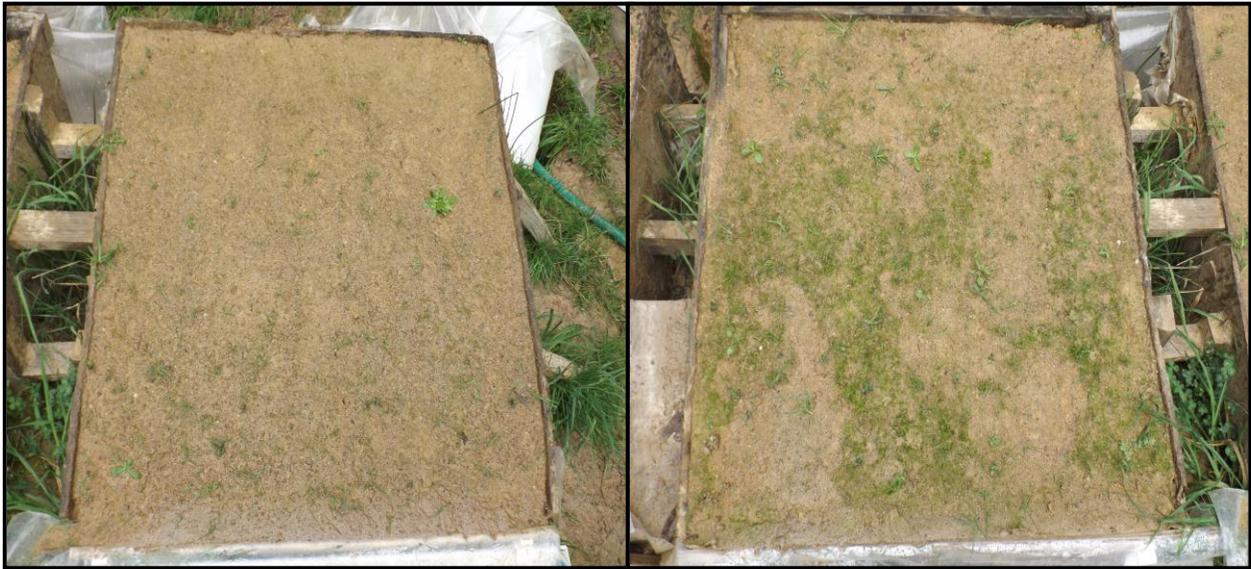
Figura 19: Desarrollo de cobertura vegetal en talud 1 y 2 (Izquierda a derecha) a los 63 días.
(Fuente: Elaboración propia).

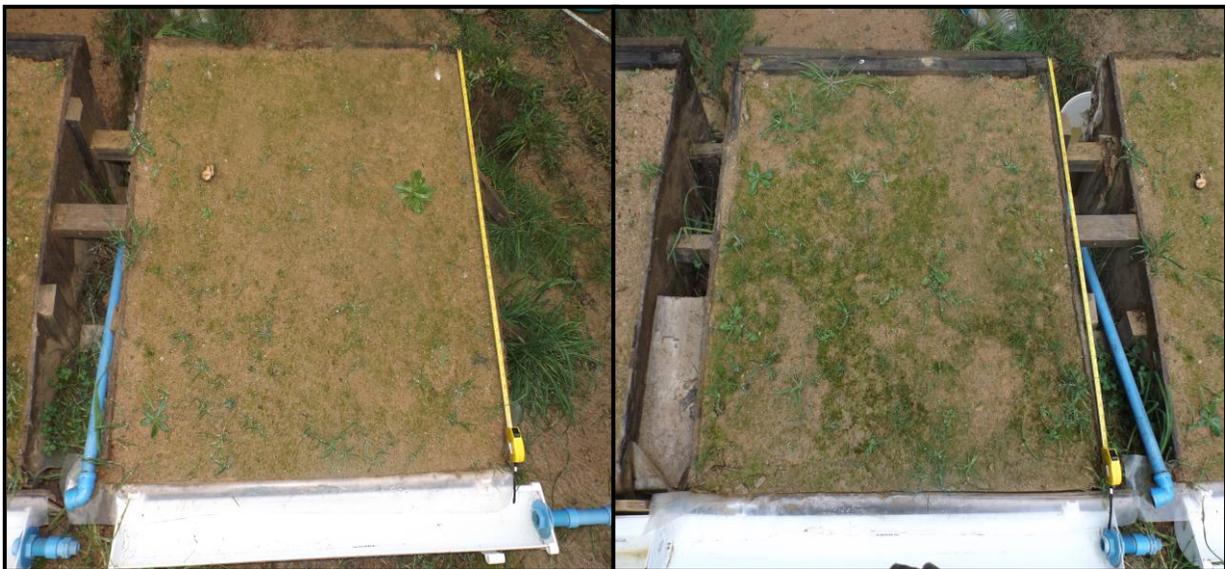
Figura 20: Desarrollo de cobertura vegetal en talud 1 y 2 (Izquierda a derecha) a los 84 días.
(Fuente: Elaboración propia).

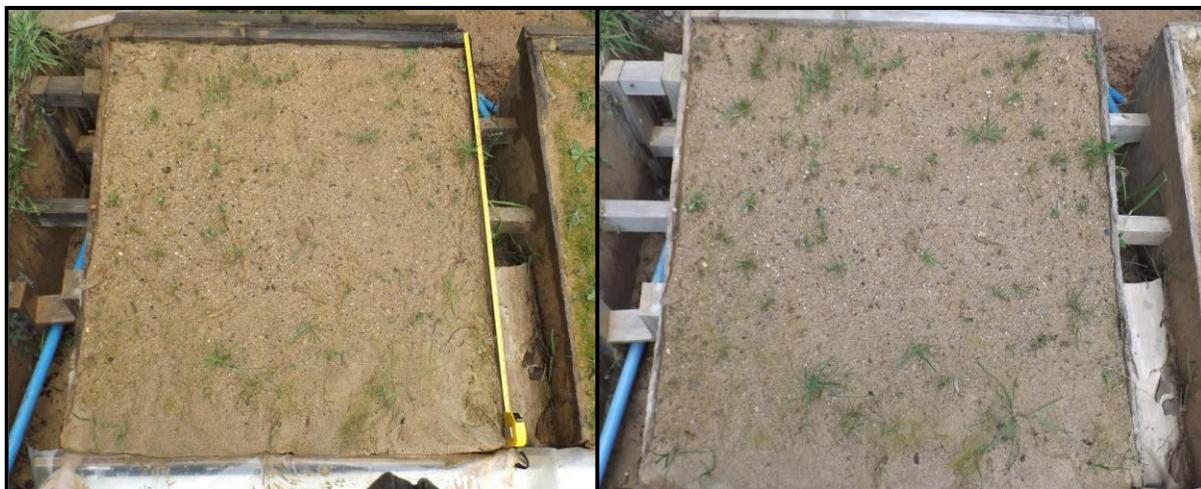
En el caso de talud 3, la cubierta vegetal comenzó a desarrollarse varios días después de haber sido sembrada la dichondra (a diferencia de los taludes 1 y 2).

Figura 21: Desarrollo de cobertura vegetal en talud 3 a los 84 y 94 días respectivamente. (Fuente: Elaboración propia).

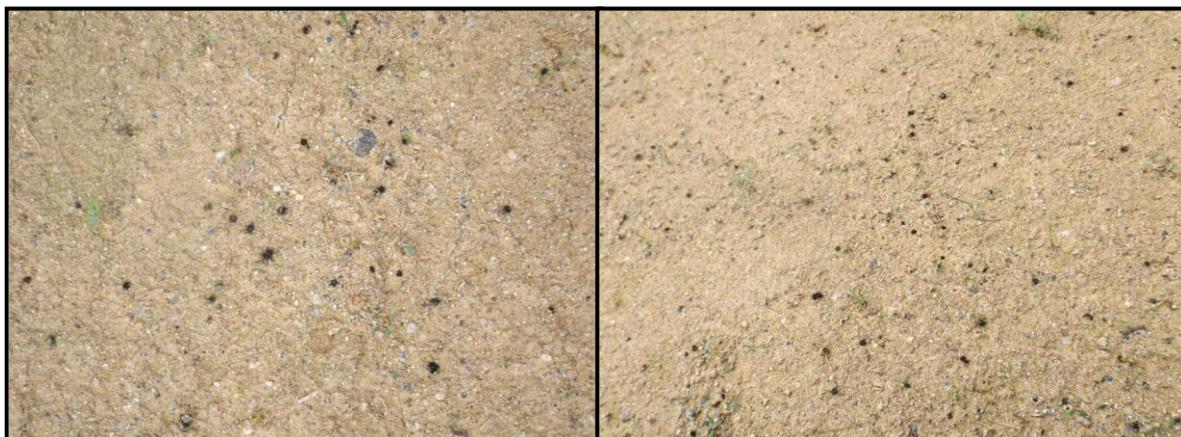
Las siguientes imágenes muestran las semillas que se quemaron después de dos heladas que se registraron en el desarrollo del proyecto de título.

Figura 22: Semillas quemadas producto de heladas. (Fuente: Elaboración propia).

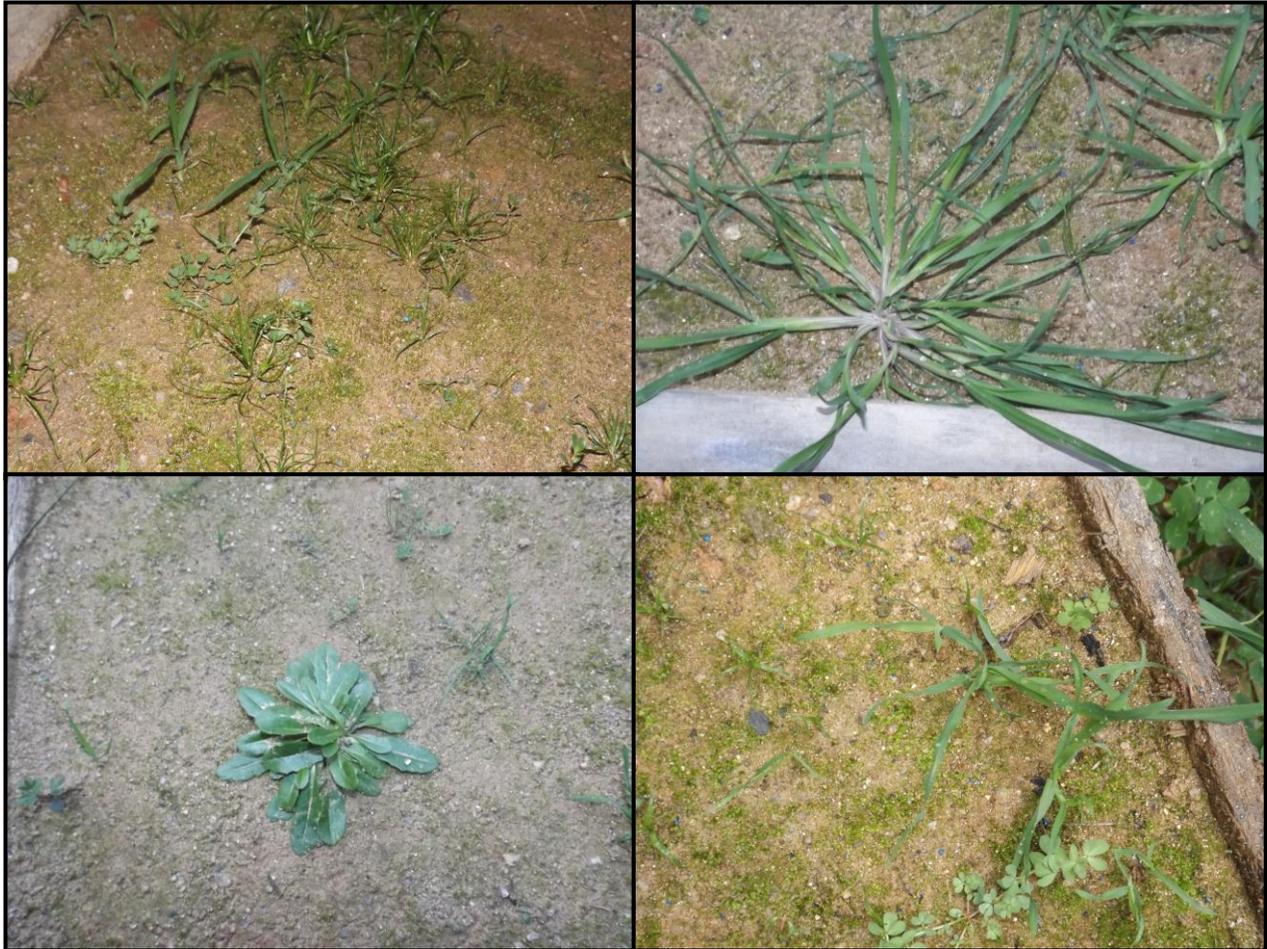
Las distintas especies que se desarrollaron en los taludes con cobertura, se muestran en las siguientes imágenes.

Figura 23: Cobertura vegetal desarrollada.
(Fuente: Elaboración propia).

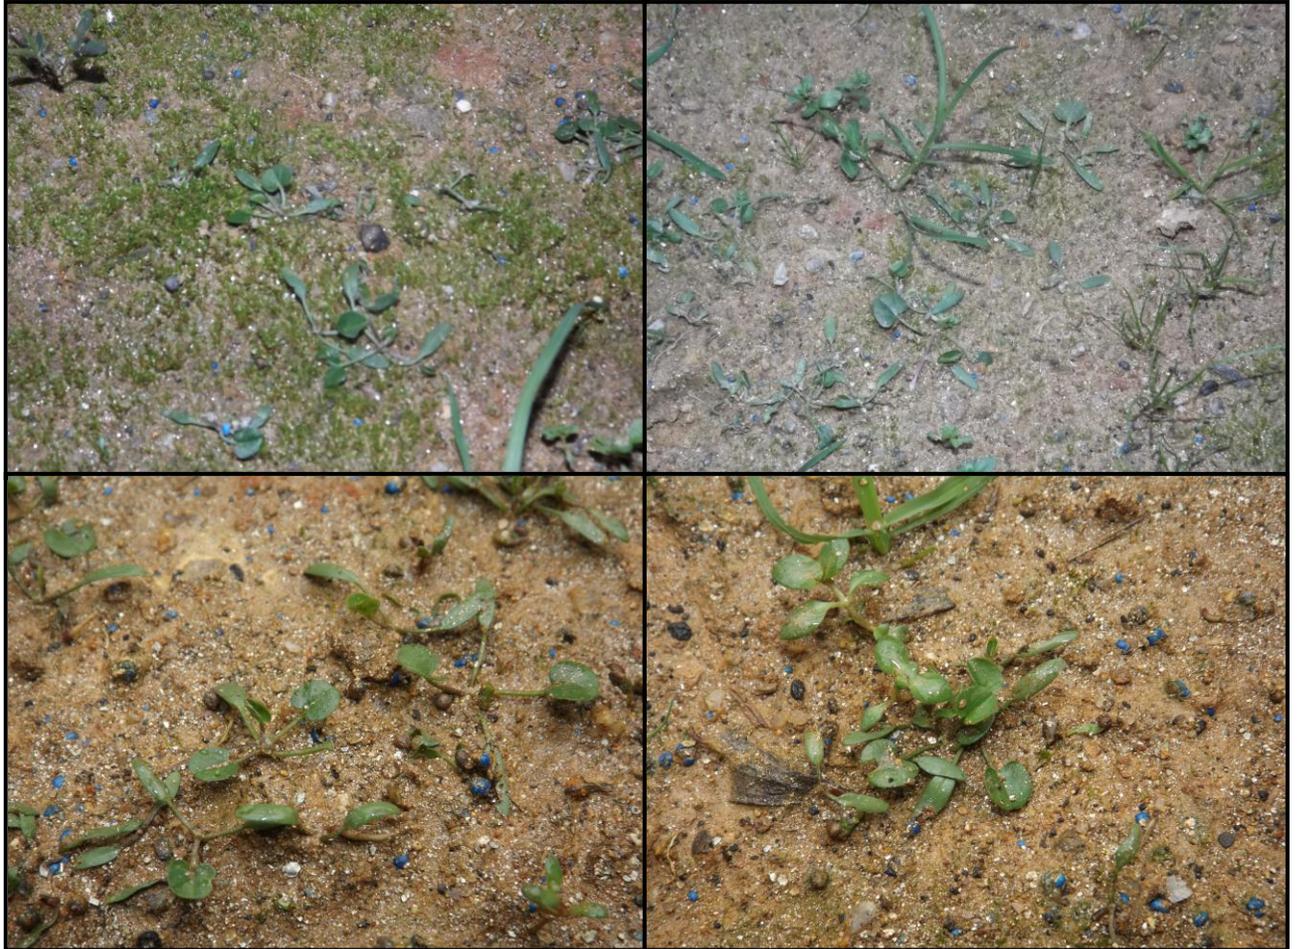
Las imágenes siguientes muestran el pequeño porcentaje de hojas de dichondra que crecieron en los taludes.

Figura 24: Hojas de dichondra que crecieron.
(Fuente: Elaboración propia).

Después de 99 días de ser sembrada la Dichondra, se observa el crecimiento de algunas hojas de esta especie (ver anexo F) que ocupan alrededor de 81 cm^2 de superficie en el caso del talud 2 (Fig. 6b) y, 20 cm^2 en el caso del talud 1 (Fig. 6a), lo que equivale al 0,0081% y 0,002 % respectivamente, de la superficie de los taludes experimentales. Debido a estos bajos porcentajes de cobertura alcanzado por la Dichondra, se considera que no germinó, ya que la cantidad de semillas sembradas (expuesto en 2.2.1) equivalían a la cantidad recomendada para cubrir completamente los taludes experimentales con Dichondra.
