**ANÁLISIS DE INUNDACIONES EN EL CENTRO
URBANO DE LOS ÁNGELES, POR DESBORDE
DEL ESTERO QUILQUE.**

Proyecto de título presentado en conformidad a los requisitos para obtener el Título de
Ingeniero Civil.

DANIEL ANTONIO IRAIRA GUZMAN

Concepción, Marzo 2016.

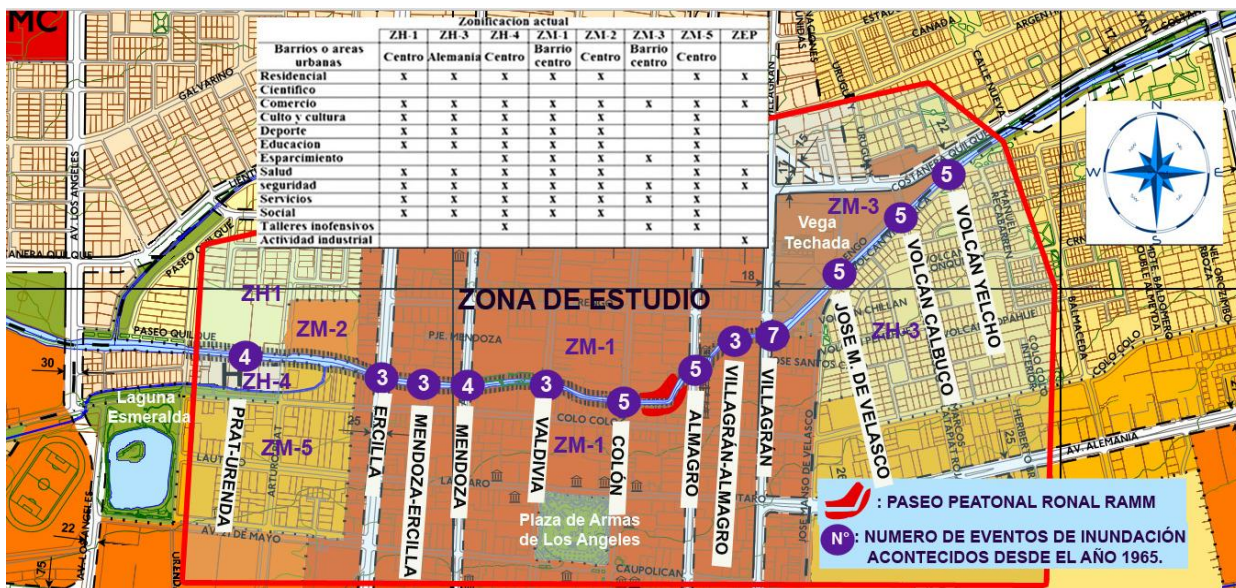
La figura 2 representa la zona de estudio, la zonificación de los sectores aledaños al cauce según el Plan regulador comunal de Los Ángeles PRCLA (Municipalidad de Los Ángeles, 2005) y el número de veces que el centro urbano de Los Ángeles se ha inundado según registros del diario La Tribuna (Diario La Tribuna, 1965-2013).

Figura 2: Zona de estudio, zonificación urbana del centro de Los Ángeles y cantidad de inundaciones acontecidas entre los años 1965-2013. (Fuente: Adaptado de PRCLA, 2003).

La zona de estudio comprende un tramo entre Volcán Yelcho y Prat-Urenda en este tramo se estudiaron 12 secciones geométricas, el anexo A, contiene un registro fotográfico detallado de las secciones estudiadas.

Según el recuadro de la figura 2 la zona de estudio está constituida por áreas urbanas de tipo centro, barrio centro y tipo residencial (ZH-3).

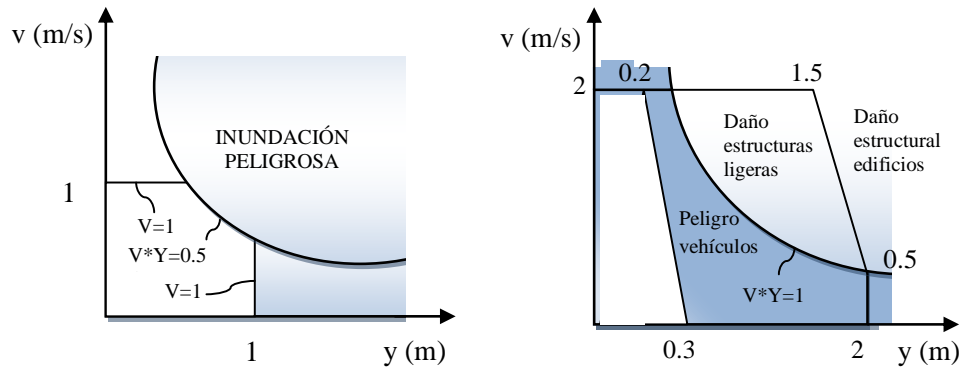
- Daños a estructuras ligeras: Cuando las condiciones de velocidad $v > 2$ (m/s), y altura de inundación $y > 2$ (m), o el producto de ambas $v * y > 1$.
- Daños a estructuras de ladrillo: Cuando las condiciones de velocidad $v > 2$, y altura de inundación $y > 2$, o cuando

Figura 4: Condiciones de altura de escurrimiento (y) y velocidad (v) peligrosas para las personas (izquierda) y para vehículos y edificaciones (derecha). (Fuente: Vide, 2002).

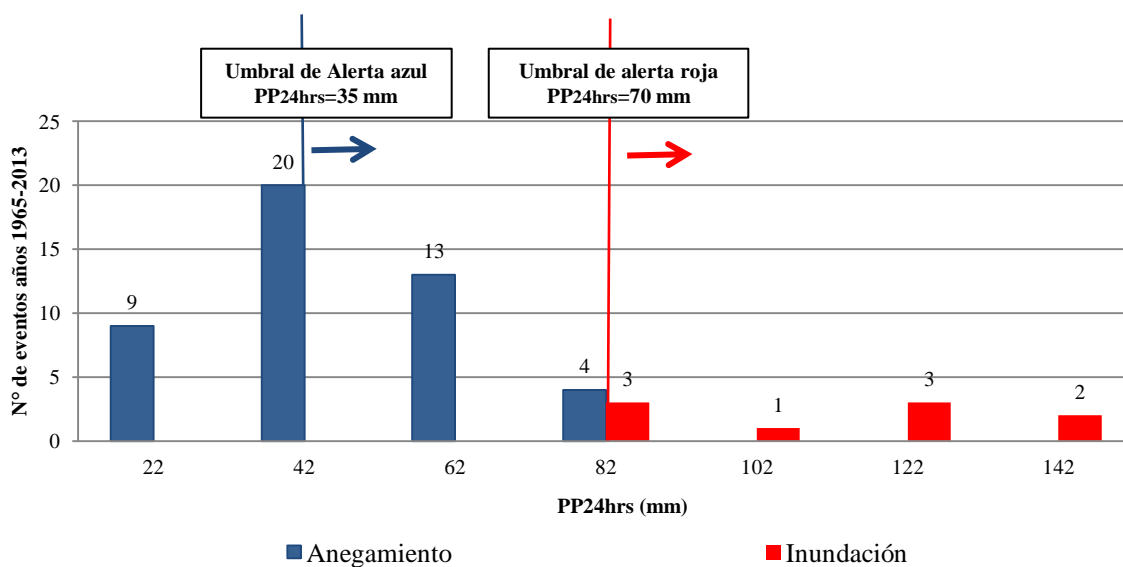
La figura 5 contiene el umbral de precipitación de alerta roja y el umbral de precipitación de alerta azul, ante inundaciones en centro urbano de Los Ángeles, además se muestra la precipitación diaria asociada a los eventos de inundación y anegamiento acontecidos durante los años 1965-2013, el desglose completo de eventos de inundación y anegamiento con PP_{24hrs} y T asociados se muestran en la tabla 14 y 15 del anexo B.

Figura 5: Umbrales de precipitación en el centro urbano de Los Ángeles. (Fuente: Elaboración propia).

Los resultados indican que hasta el intervalo de $PP_{24hrs}=82$ mm, hay eventos de anegamientos y sobre el intervalo de $PP_{24hrs}=82$ mm hay eventos de inundación, se debe considerar que el intervalo PP_{24hrs} [62-82 mm] contiene 4 eventos de anegamientos con un valor máximo de PP_{24hrs} de 68,5 mm, además este intervalo contiene 3 eventos de inundaciones con un valor mínimo de PP_{24hrs} de 70 mm y se considera este valor como el umbral de precipitaciones de alerta roja en el centro urbano de los Ángeles. La alerta azul del sistema de alerta temprana de la cuenca del

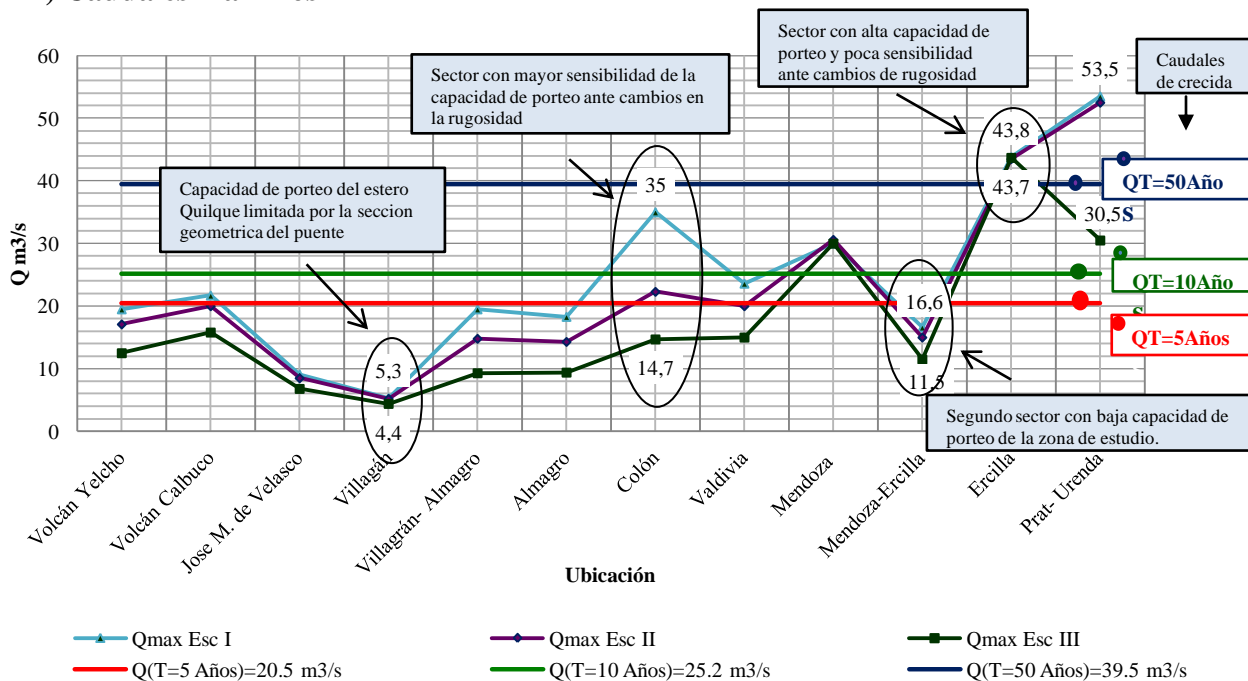
La figura 6 contiene los resultados de la capacidad de porteo del estero Quilque en el centro urbano de Los Ángeles, en ella se muestran las capacidades máximas de las secciones de estudio para los escenarios I, II y III. Dentro de los resultados se indican los caudales de crecida del estudio de factibilidad y mejoramiento del estero Quilque y Paillihue (MOP-DOH, 2008). Los caudales de la capacidad de porteo están contenidos en la tabla 16 del anexo B y los ejes hidráulicos para los escenarios I, II y III se muestran en las tablas 29, 30, 31 del anexo B.

Figura 6: Capacidad de porteo en el centro urbano de Los Ángeles para escenarios I, II y III, contiene caudales máximos (Fuente: Elaboración propia).

Los resultados indican que la capacidad de porteo del estero Quilque en el centro urbano de Los Ángeles se encuentra restringida por la sección geométrica del puente ubicado en calle Villagrán, esto se debe a la limitada sección geométrica del puente y la contracción existente aguas abajo de calle Villagrán que se prolonga hasta Almagro, en este sector la incorporación de mejoras en la rugosidad solo permitió obtener un incremento de la capacidad de porteo hasta de un 17 %, el bajo incremento de la capacidad de porteo ante la disminución de la rugosidad se debe a que esta sección se encuentra en un tramo de canal no prismático por la existencia de la contracción aguas abajo del puente en calle Villagrán. La sección ubicada en calle Colón presentó un incremento de la capacidad de porteo hasta de un 138% ante la disminución de la rugosidad, esto se debe a que esta sección se encuentra ubicada en un tramo de canal prismático. Otro sector que presentó baja capacidad de porteo se encuentra ubicado en el tramo Mendoza-Ercilla donde la capacidad de porteo presentó un 44% de incremento ante la disminución de la rugosidad, la baja capacidad de porteo en este sector se debe a la reducida profundidad del estero con respecto a la ribera más baja (1.4 m). La sección de estudio que presentó mayor capacidad de porteo se encuentra en Ercilla, este sector presentó baja sensibilidad de la capacidad de porteo al disminuir la rugosidad. Los resultados de la capacidad de porteo bajo distintas alturas de escurrimiento en calle Villagrán

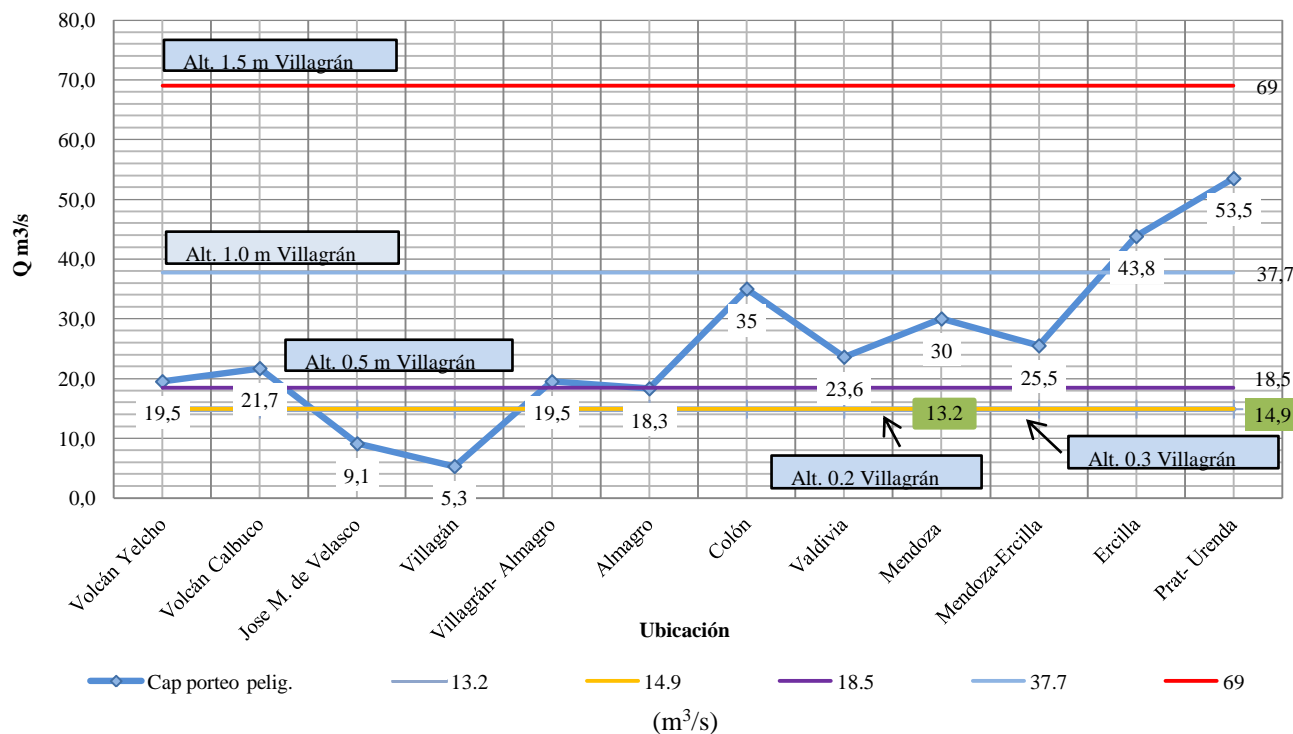
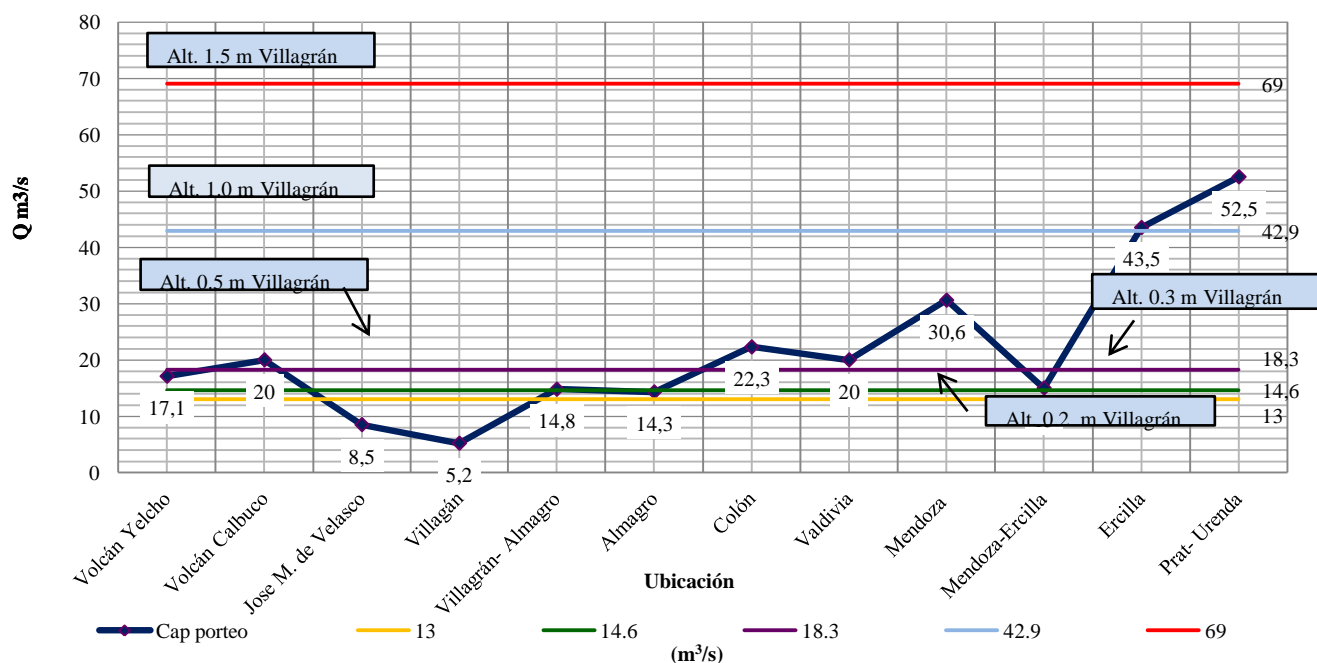
se muestran en las figuras 7 y 8, (para ver más detalle, ver tabla 16 del anexo B) estas contienen la capacidad de porteo bajo los escenarios I, II y III, y se indican los caudales para las distintas alturas de inundación asociadas a Villagrán, los resultados de velocidades y alturas de inundación se muestran en la tablas 17 y 18 del anexo B.

Figura 7: Capacidad de porteo bajo distintas alturas de escurrimiento en calle Villagrán, escenario I y II. (Fuente: Elaboración propia).

Los resultados obtenidos permitieron conocer el orden en el que se producen las inundaciones en el centro de urbano de Los Ángeles para los escenarios I, II y III de acuerdo a la capacidad de porteo, este orden es el siguiente: (1) Villagrán, (2) Jose Manso de Velasco, (3) Villagrán-Almagro, (4) Mendoza-Ercilla, (5) Volcán Yelcho, (6) Colón, (7) Valdivia, (8) Volcán Calbuco, Mendoza, (9) Prat- Urenda, (10) Ercilla. Las primeras tres secciones de estudio presentan este comportamiento debido a la contracción existente en calle Villagrán y reducción del ancho del estero en el tramo entre Villagrán y Almagro.

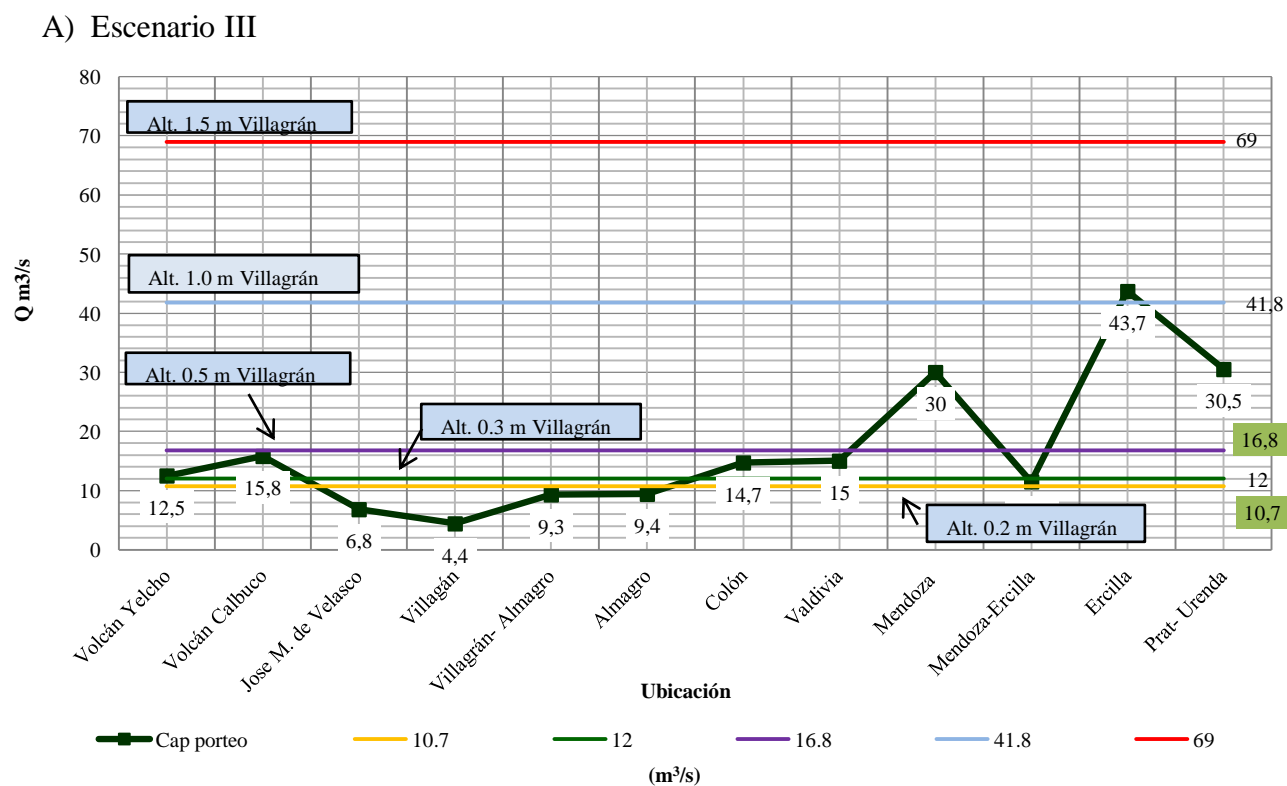
Figura 8: Capacidad de porteo bajo distintas alturas de escurrimiento en calle Villagrán, escenario III. (Fuente: Elaboración propia).

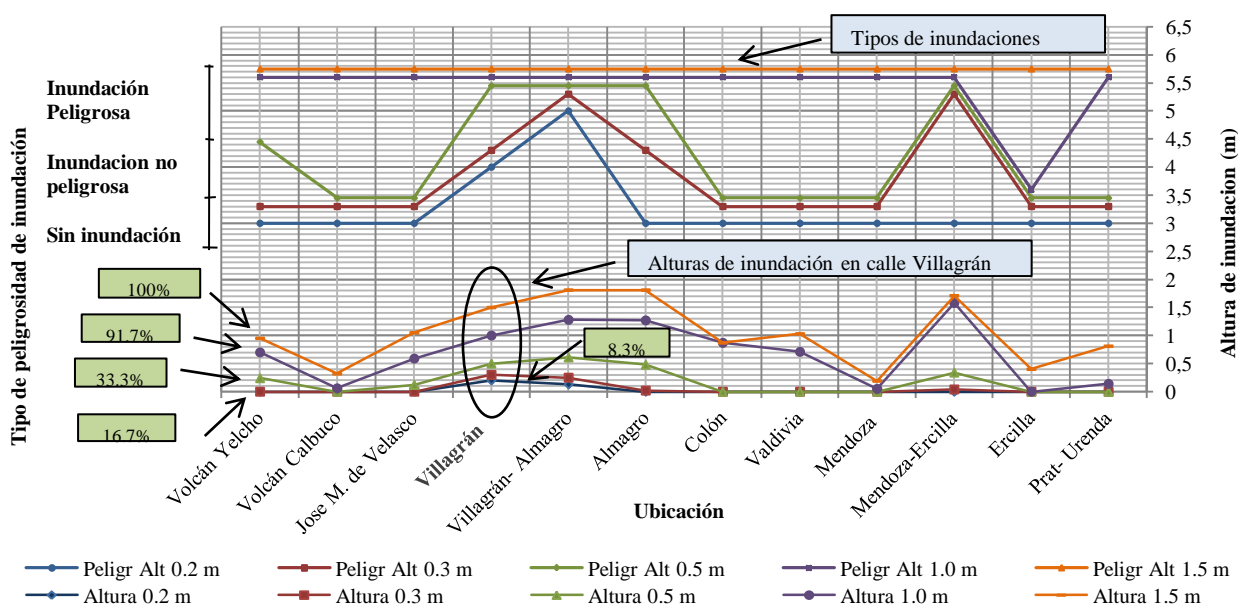
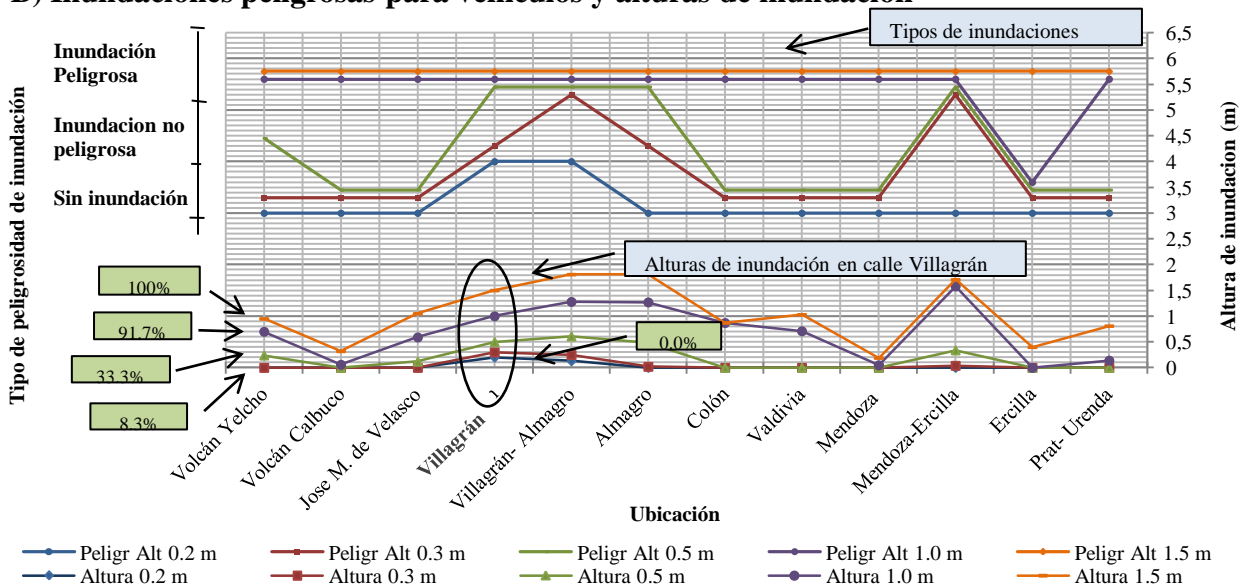
La figura 9 muestra los resultados de la caracterización de la peligrosidad de las inundaciones que afectan a personas y vehículos en cada sección de la zona de estudio, en ella se indican las alturas de inundación, el tipo de inundación existente y el porcentaje de zonas afectadas por inundaciones peligrosas ante dicha altura de inundación.

Figura 9: Inundaciones peligrosas para personas, vehículos y alturas de inundación. (Fuente: Elaboración propia)
 De los resultados obtenidos, se puede observar un incremento de las alturas de inundación desde Volcán Calbuco hasta Almagro teniendo un peak entre el tramo Villagrán y Almagro, el tramo entre Mendoza y Ercilla constituye otro sector con un segundo peak de altura de inundación, este comportamiento se debe a que estos tramos tienen baja capacidad de porteo según los resultados obtenidos de la modelación hidráulica.

De los resultados de inundaciones peligrosas para personas (A), se puede observar que a una altura de inundación de 0.2 m en calle Villagrán comienza la aparición de inundaciones peligrosas, afectando a un 8.3% de la zona de estudio, para alturas de inundación de 1 m se ve afectado hasta un 91.7% de la zona de estudio. De los resultados de inundaciones peligrosas para vehículos (B), se puede observar que una altura de inundación de 0.3 m en calle Villagrán comienzan la aparición de inundaciones peligrosas, afectando a un 8.3% de la zona de estudio, para alturas de inundación de 1 m se ve afectado hasta un 91.7% de la zona de estudio.

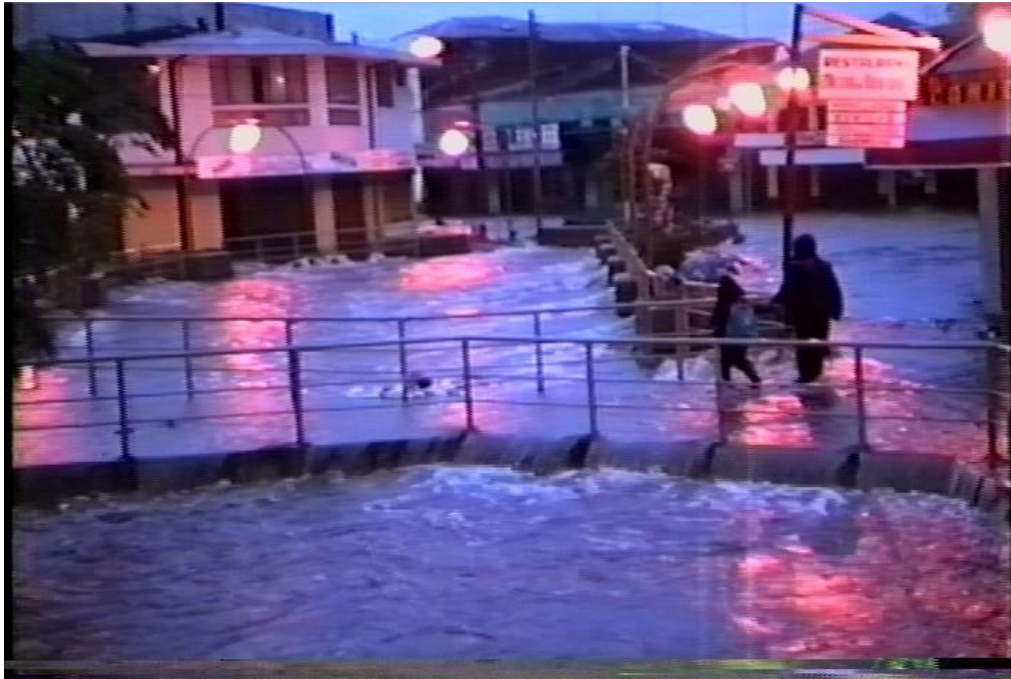
Figura 26: Inundación del 5 mayo de 1992 , ubicación en paseo peatonal Ronald Ramm Delpin (Fuente: MOP-DOH, 2003).

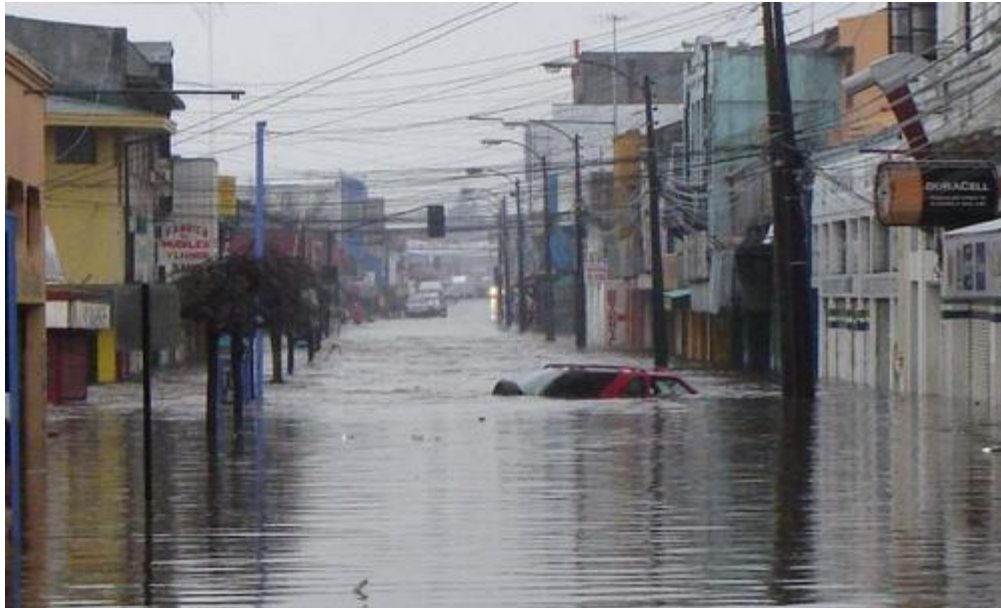
Figura 27: Inundación del 10 de julio de 2006 , ubicación en calle Almagro (Fuente: (Google Maps, 2006))

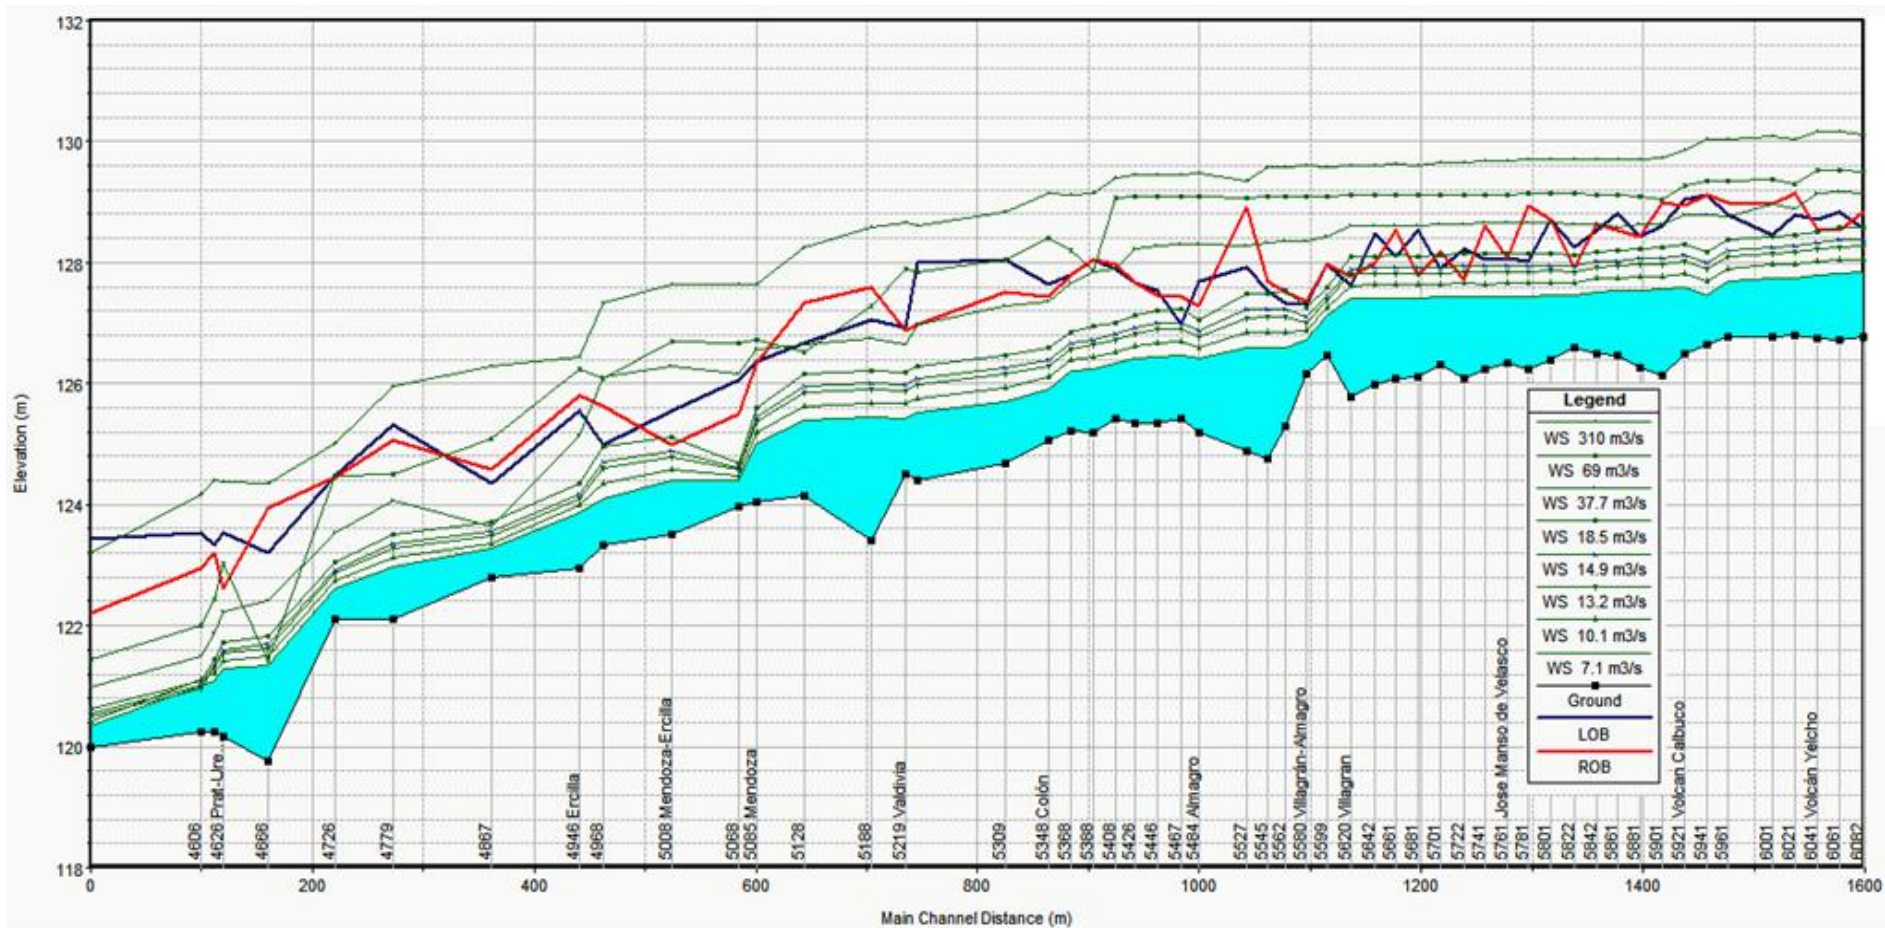
Figura 29. Escenario I, cotas de terreno y ejes hidráulicos para distintos caudales.
(Fuente: Elaboración propia).

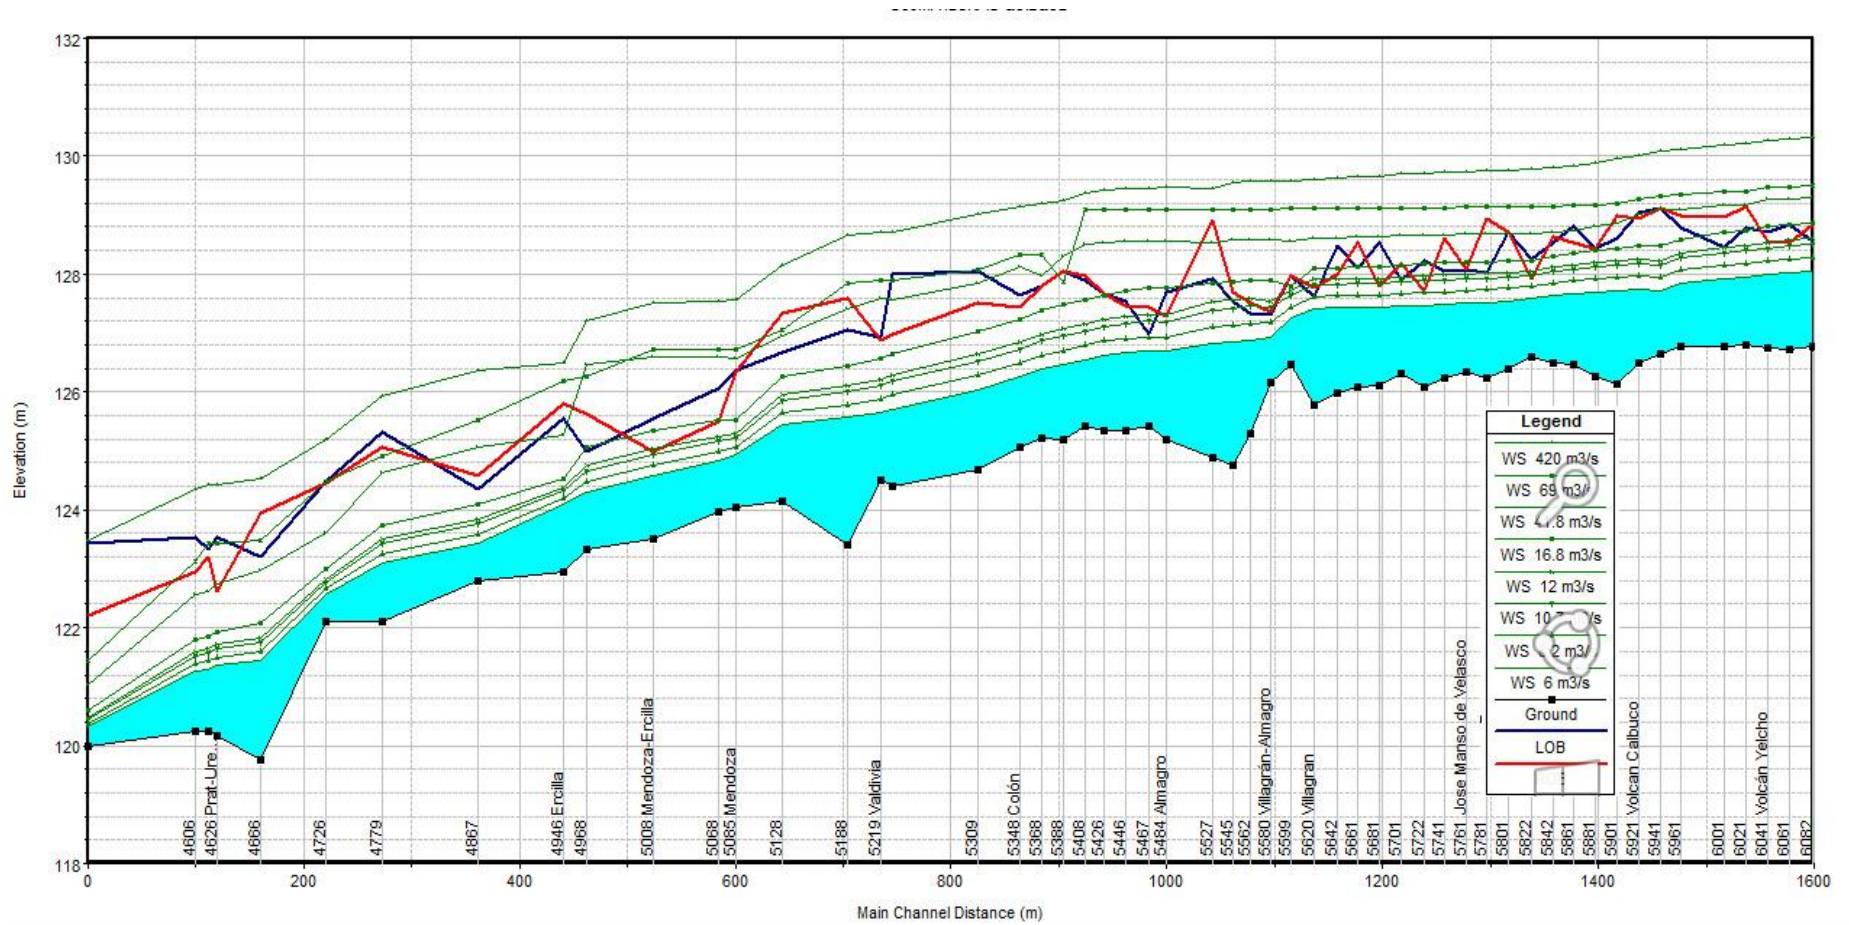
Figura 31. Escenario III, cotas de terreno y ejes hidráulicos para distintos caudales.
(Fuente: Elaboración propia).
