7. ANEXO A: “ENSAYO SPT Y CORRECCIONES”

8. ANEXO B: “ANÁLISIS PLAN REGULADOR V/S ZONIFICACIÓN”

9. ANEXO C: “TABLAS DE RESULTADOS”

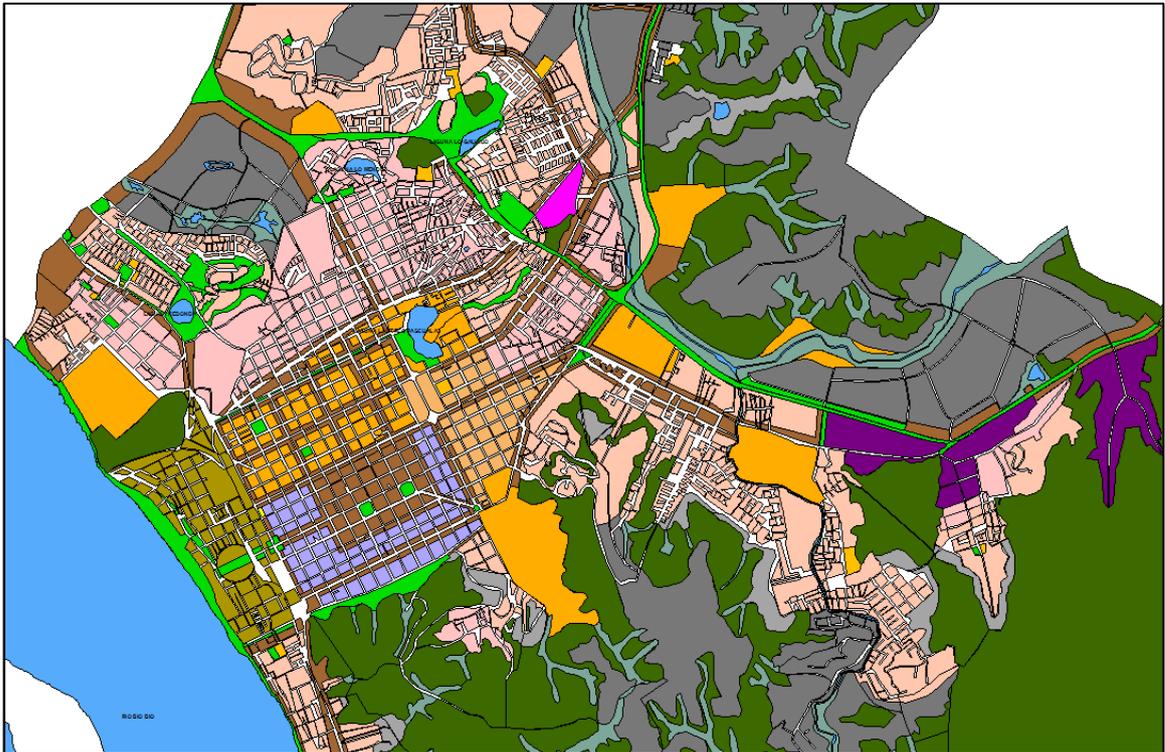
Figura B1. Plano regulador de la Comuna de Concepción implementado en ArcView

, luego seleccionar la zona donde se desea conocer las alturas de edificación máxima y mínima. La Figura B1 visualiza el plano regulador implementado en ArcView y la Figura B2 a una zona del sector de Collao del tipo H2 (Zona habitacional consolidada) como ejemplo.

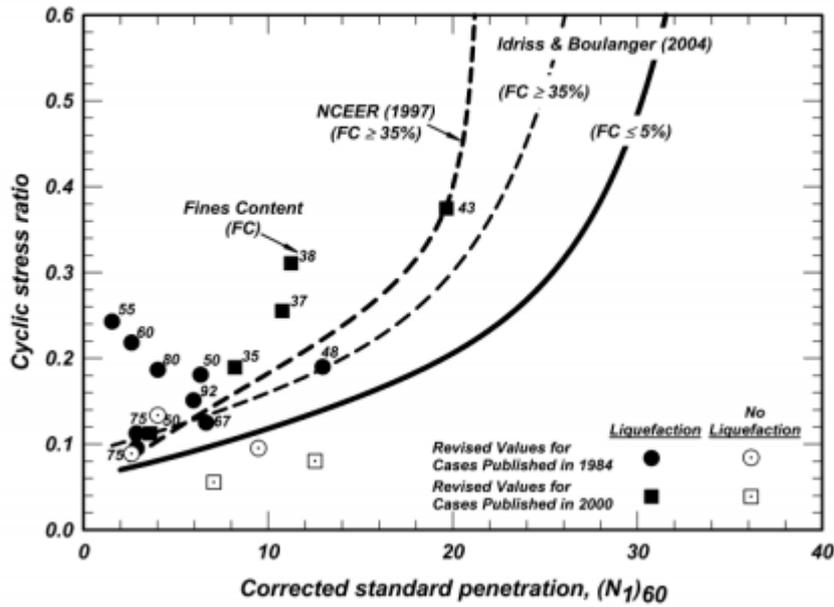
Figura D1: Tensión cíclica y $(N_1)_{60}$, Idriss and Boulanger (2008)

La expresión que permite determinar la relación de resistencia cíclica CRR, se basa en métodos empíricos obtenidos a partir de eventos de licuación de suelos para terremotos de magnitud 7,5 en la escala de magnitud Richter. El autor Rauch (1998), formulo una expresión matemática que se ajusta de buena manera a las curvas asociadas para contenidos de finos mayores o igual al 5%, ver Figura D1.

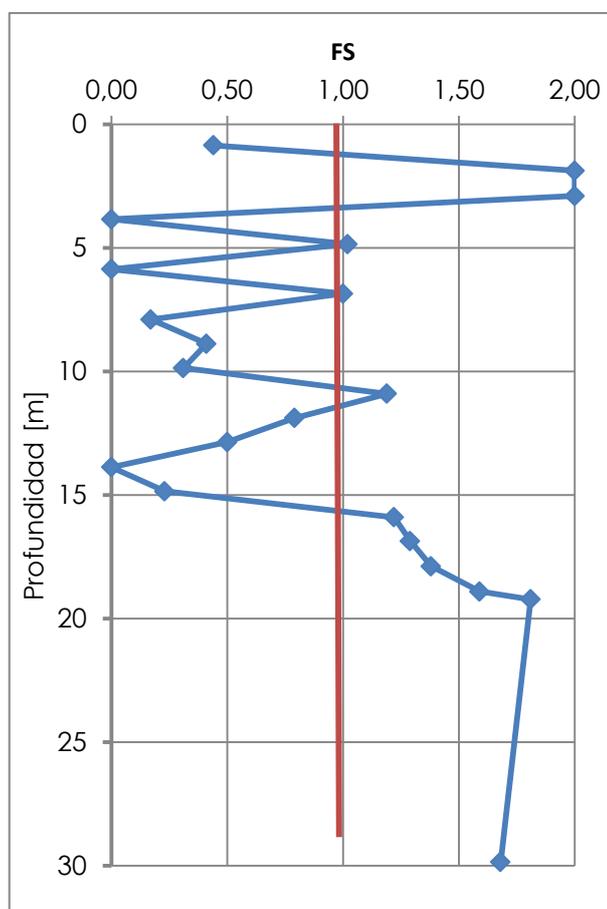
Figura D2, Factor de seguridad obtenido del análisis de potencial de licuación para el sector Cerro La Virgen.

De la Figura D2, se observa que con la información obtenida, el suelo en este sector es potencialmente licuable entre los 4 y 8 metros de profundidad. Bajo los 8 metros el suelo presenta índices de penetración mayores a 30 (golpes/30cm), por lo que se descarta que sea potencialmente licuable.

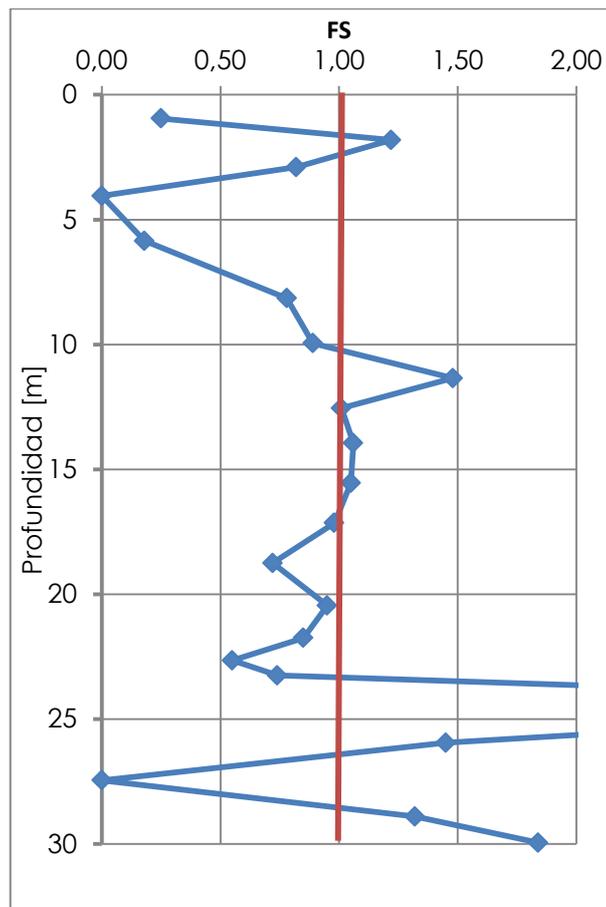
Figura D3, Factor de seguridad obtenido del análisis de potencial de licuación para el sector Collao.

De la Figura D3, se observa que con la información obtenida, el suelo en este sector es potencialmente licuable entre los 26 y 28 metros de profundidad. Se descartan los 25 primeros metros, ya que en estas zonas se presentan índices de penetración superior a 30 (golpes/30cm).

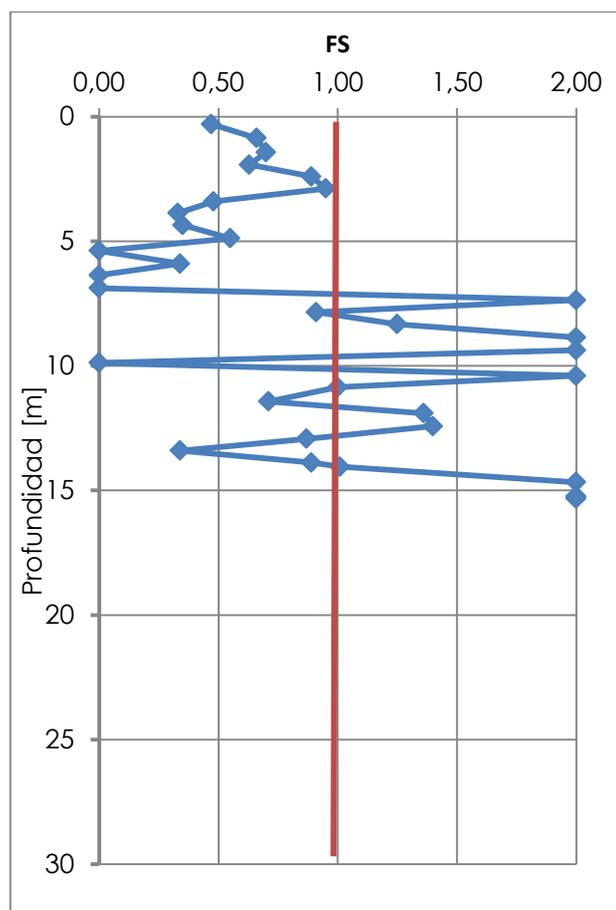
Figura D4, Factor de seguridad obtenido del análisis de potencial de licuación para el sector Lomas San Andrés.

De la Figura D4, se observa que con la información obtenida, el suelo en este sector es potencialmente licuable hasta los 7 metros de profundidad.

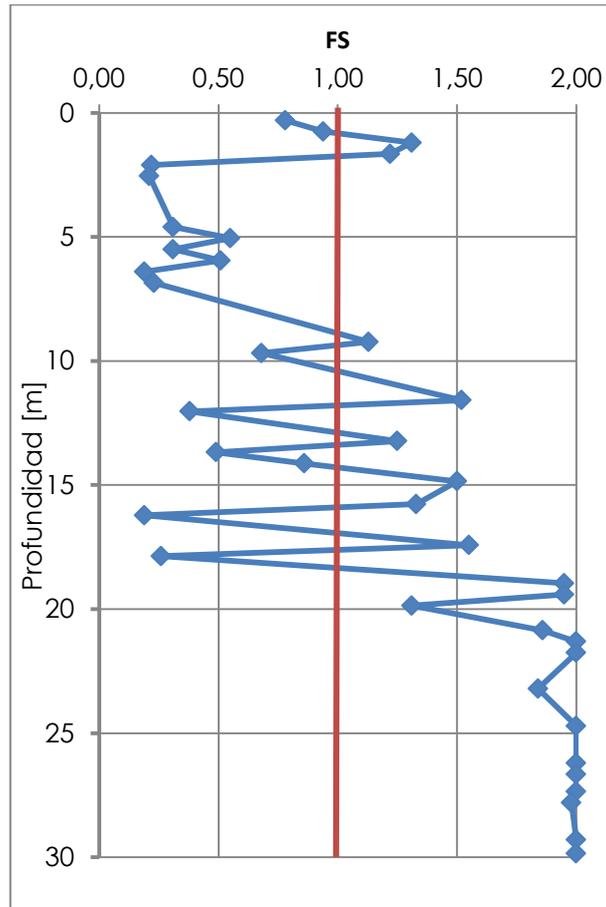
Figura D5, Factor de seguridad obtenido del análisis de potencial de licuación para el sector Nonguén

De la Figura D5, se observa que con la información obtenida, el suelo en este sector es potencialmente licuable, pero se descarta, ya que el correspondiente en los rangos de profundidad que eventualmente podría ser susceptible a licuación corresponde a arcillas y limos.

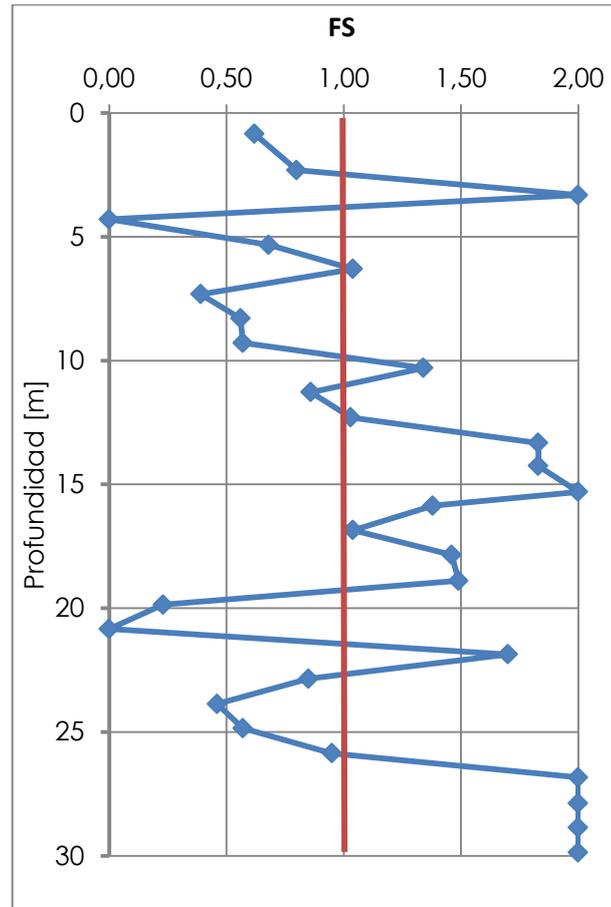
Figura D6. Factor de seguridad obtenido del análisis de potencial de licuación para el sector Cementerio

De la Figura D6, se observa que el suelo es potencialmente licuable entre profundidades que van desde 4,0 a 10,0 m. y 21,0 a 26,0 m. Se descarta que sea potencialmente licuable entre 19,0 y 21,0 m., ya que a esa profundidad se encuentra un estrato de limos.

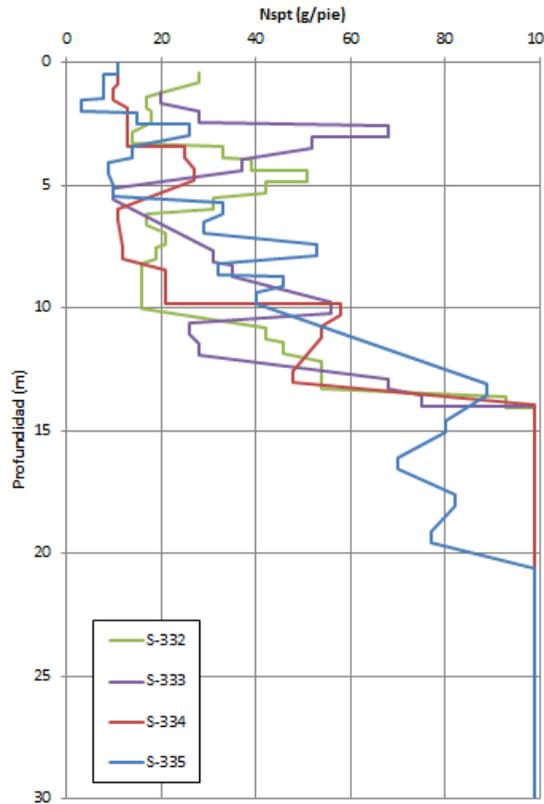
Estratigrafía

0,0 m.	Capa vegetal compuesta por arcilla, tierra vegetal y raicillas finas
0,40 m.	Arcilla de baja compresibilidad, color rojizo, humedad natural alta, plasticidad alta, consistencia alta. Clasificación USCS = CL
1,23 - 4,80 m.	Estratificaciones de arenas arcillosas y arcillas, de color rojizo, humedad natural alta, plasticidad alta, consistencia y compactad alta. Clasificación USCS = CL, CH y SC
1,86 m.	Limo de baja compresibilidad, color rojizo, humedad natural alta, plasticidad alta, consistencia alta.
15,23 m.	Lentes de Limo de alta compresibilidad, de humedad y plasticidad alta. Colores: café claro variando a negro Profundidades: Variando entre 8,9 y 14,6 m. de espesor variable Clasificación USCS = MH
22,00 m.	Limos cementados, de color gris, humedad natural media, plasticidad media a alta, consistencia alta. Clasificación USCS = CL y CH
26,5 m.	Arcilla de baja compresibilidad, cementada, color gris, humedad natural media a alta, plasticidad media, consistencia muy alta. Clasificación USCS = CL

28,0 m.	Arena limosa y grava limosa, media a fina, de color gris, humedad natural media, plasticidad media, compactad muy alta. Clasificación USCS = GM, SM, GP-SM
30,00 m.	Grava arcillosa, media a fina, color grism humedad natural media, compactad muy alta. Clasificación USCS = GC
28,0 m.	Arena limosa, cementada, de color gris, humedad natural alta. Clasificación USCS = SM
33,00 m.

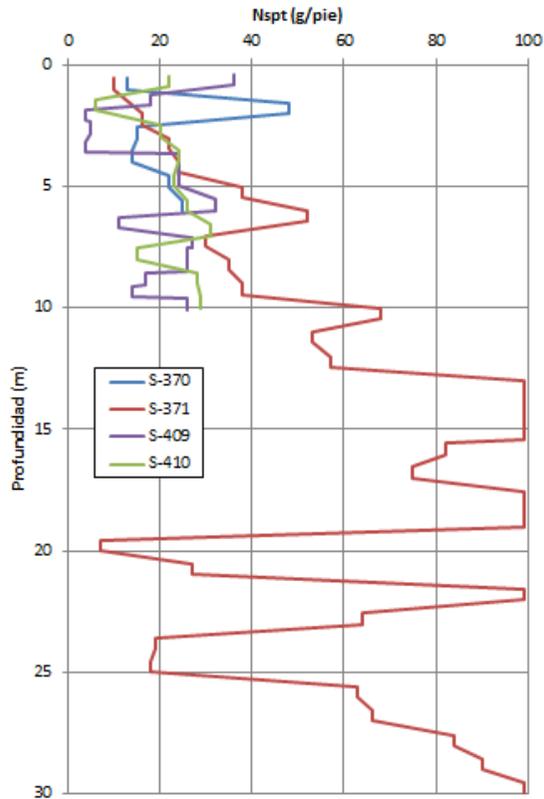
2. Modelo sector Cementerio - Vega

Profundidad (m)	Descripción
0,0 m	Estratificaciones de arenas limosas y limos arenosos, de colores negros a grises oscuros y presencia de algunas partículas rojas, de humedad baja, plasticidad baja, y compactad baja. Clasificación USCS : SM, ML y SP-SM
3,7 m	Estratificaciones de arenas limpias, limo y arcillas con arenas de plasticidad baja a alta, de color negro, café y gris, presencia de partículas rojas, humedad natural alta y compactad media a alta.
10,0 m	Arena fina a media, limosa, de finos no plásticos, color gris claro, de humedad media a alta, de compactad media a compacta. Clasificación USCS : SM
19,04 m	Limo de alta plasticidad, de color gris claro, humedad media y compactad media. Clasificación US
20,01 m	Arena fina limosa, de finos plásticos, de color gris claro, humedad media y compactad media. Clasificación USCS : SM
26,55 m	Limo arenoso, de finos plásticos, de color gris claro, humedad media y compactad media. Clasificación USCS : SM

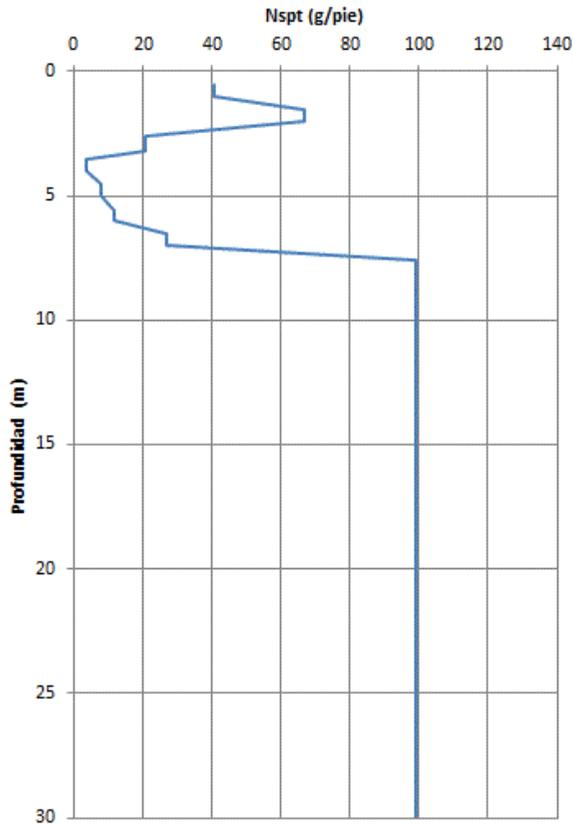
Estratigrafía

Profundidad (m)	Descripción
0,0 m.	Capa vegetal
0,2 m.	
5 m.	Arena limosa, con presencia de finos no plásticos, de compactación media y humedad media Color: amarillo a gris. Clasificación USCS: SM
2,0 m.	
10 m.	Arena limosa, con presencia de finos algo plásticos, compactación baja y humedad media. Color: gris Clasificación USCS: SM
6,5 m.	
20 m.	Arena limosa, con presencia de finos no plásticos, de compactación compacta y humedad media. Color: amarillo Clasificación USCS: SM
12,9 m.	Fragmentos rocosos, en proceso de meteorización. Color: café grisáceo a heterogéneo
13,8 m.	Fragmentos rocosos, en estado meteorizado. Color: café claro amarillento
30,0 m.

Clasificación sísmica del suelo según DS 61: "Suelo tipo E"

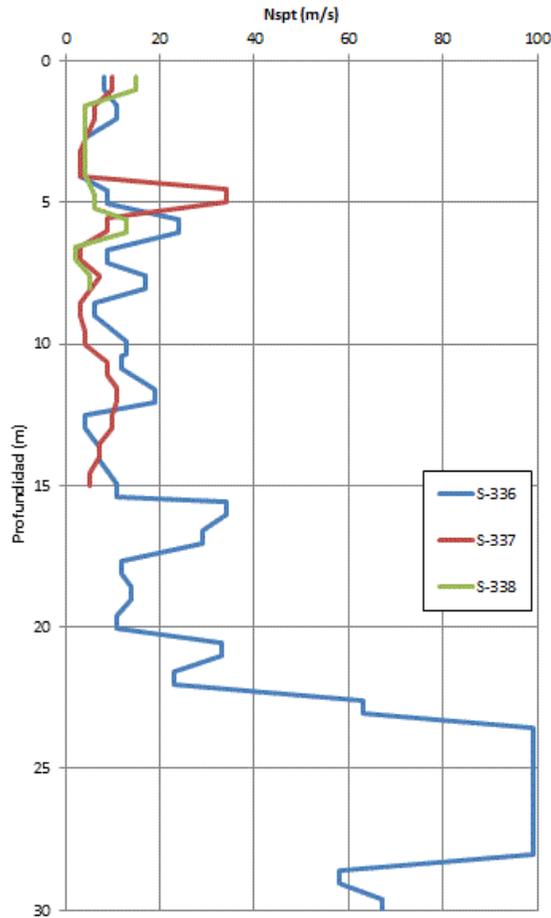
Estratigrafía

0,0 m	Limo algo arenoso, plasticidad baja a media, de colores café amarillento variando a grises en profundidad. Clasificación USCS = ML
9,80 m	Arena fina limosa, con micas y algo de cuarzo, de color gris oscuro, humedad alta. Clasificación USCS = SM
11,20 m	Limo con lentes de arena fina, de color gris oscuro humedad alta, plasticidad media. Clasificación USCS = ML
14,96 m	Arena gruesa, algo limosa, con presencia de cuarzo, de color gris claro, humedad alta.. Clasificación USCS = SM y SP-SM
17,30 m	Arcilla limosa, con lentes de cuarzo y lentes de arena gruesa, de color café amarillento, humedad alta, y plasticidad alta. Presencia de algunas gravas de cuarzo de hasta 1/2" Clasificación USCS = CL y CH
20,50 m	Limo con lentes de arenisca, color gris claro, humedad alta. Clasificación USCS = ML
22,40 m	Arena fina algo limosa, con micas y cuarzo, de color gris claro y humedad alta. Clasificación USCS = SM

24,00 m	Limo arcilloso cementado, color gris claro, humedad media y plasticidad baja. Clasificación USCS = ML
30,04 m

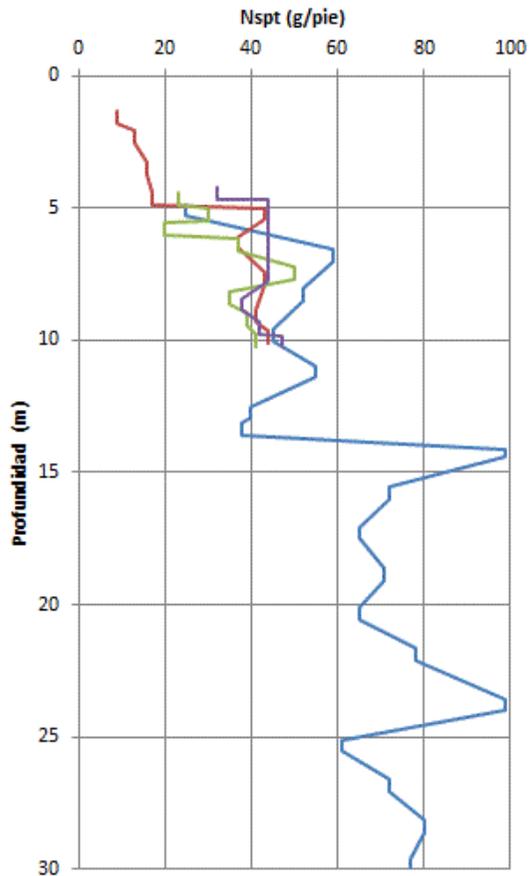
12. Modelo sector Ebenezer

Relleno antrópico compuesto arena media, cantos subangulares, color gris, humedad natural baja, y finos de plasticidad nula; presencia de material orgánico como maderas, escombros y basuras como género, plástico, y excedentes de construcción como hormigón y ladrillos, entre otros.

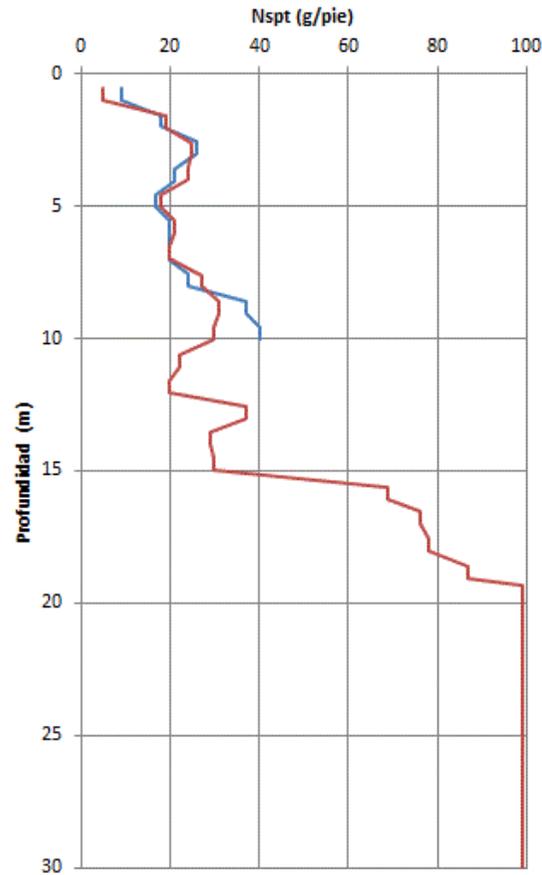
13. Modelo sector Lo Pequen

<p>0,0 m. Arena media, limosa, humedad natural media y compacidad baja. Color: Café anaranjado Clasificación USCS: SM</p>
<p>0,5 m. Estratificaciones de arenas finas limosas, humedad natural media y compacidad baja a media. Color: gris Clasificación USCS: SM</p>
<p>2,7 m. Estratificaciones de arenas finas limosas, humedad natural alta y compacidad media y alta. Clasificación USCS: SM</p>
<p>19,4 m. Roca arenisca conformada por maicillo cuarzoso de alta cementación</p>
<p>30,0 m. (Indef)</p>

Clasificación sísmica del suelo según DS 61: "Suelo tipo D"

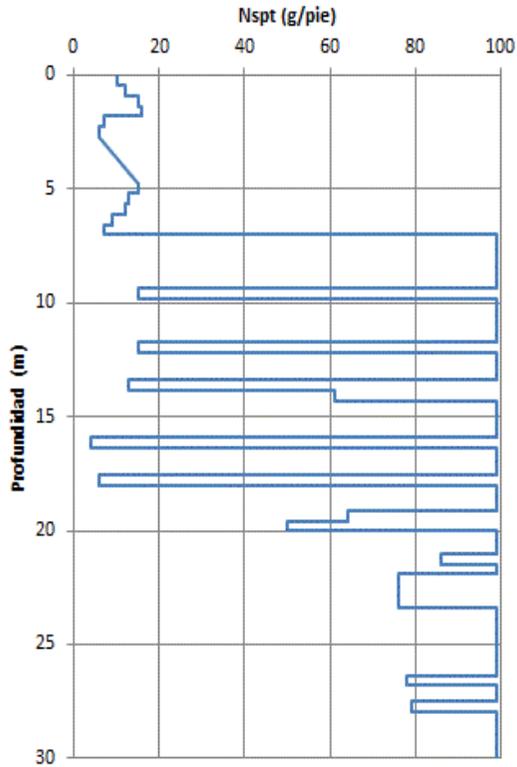
Estratigrafía

A	B
0,0 m.	
Relleno artificial compuesto por arena limosa, color café claro, compacidad baja a media en prof.	
1,8 m.	
Estratificaciones de limo, arcilla y arenas limosas, consistencia y compacidad media, finos de plasticidad media. Color: café claro, color gris, café claro. Clasificación USCS: MH, CI, SM	
Se observan conchillas a partir de los 9,83 m. de profundidad	
9,38 m.	
Arcilla limosa de baja compresibilidad, finos de baja plasticidad, y consistencia media. Color: Color negro Clasificación USCS: CL-ML Presencia de conchillas	
9,83 m.	
Estratificaciones de limo, arcilla y arenas limosas, consistencia y compacidad media a alta en profundidad, finos de plasticidad baja a media. Clasificación USCS: ML, CL, SM Presencia de conchillas hasta los 24,86 m. de profundidad	
30,0 m.

Clasificación sísmica del suelo según DS 61: "Suelo tipo F"

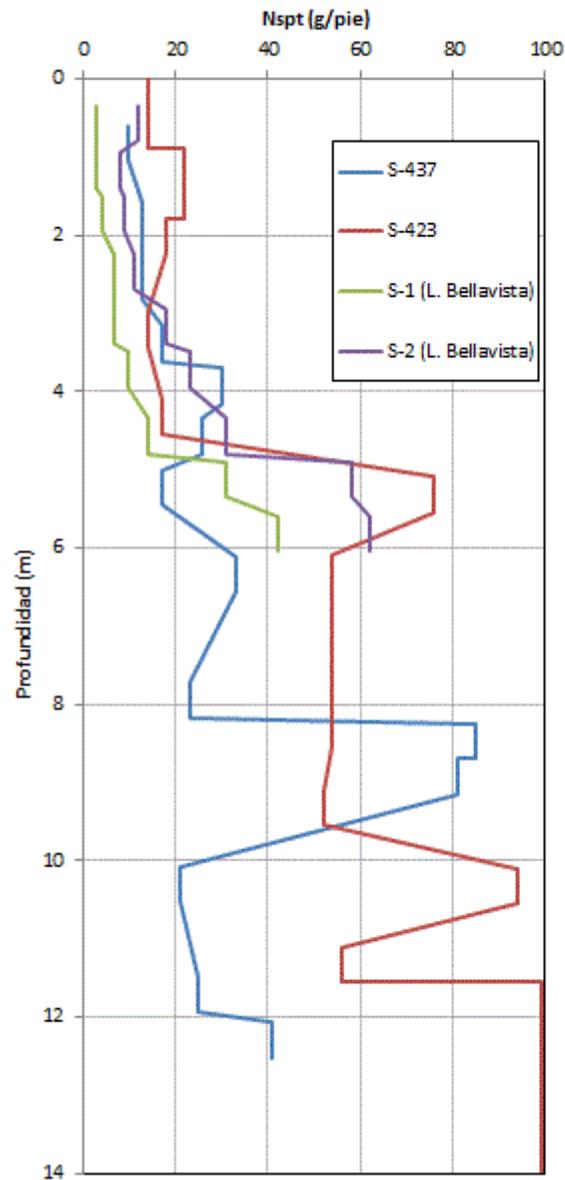
30. Modelo Sector Bellavista

0,0 m	
Arcillas y arenas arcillosas, de colores café oscuro a café rojizo cambiando a gris en profundidad, humedad natural alta y media, plasticidad alta y media, consistencia media a alta y compacidad media a alta, lo anterior correspondiente a arcilla y arena arcillosa respectivamente. Clasificación USCS : CH y SC	
6,11 m	7,39 m
Arena arcillosa, color amarillo con tintes rojizos, humedad natural media a alta, compacidad muy alta, plasticidad media. Clasificación USCS : SC	Limo de baja compresibilidad, humedad natural alta, sin plasticidad y consistencia alta. Se observan partículas granulares de tamaño máximo 0,8 mm. Clasificación USCS : ML
10,08 m	10,75 m
Estratificaciones de limos y arcillas de baja compresibilidad, colores café variando a gris en profundidad, humedades naturales medias, y plasticidades bajas a medias. Se observan presencia de partículas granulares. Clasificación USCS : CL y ML

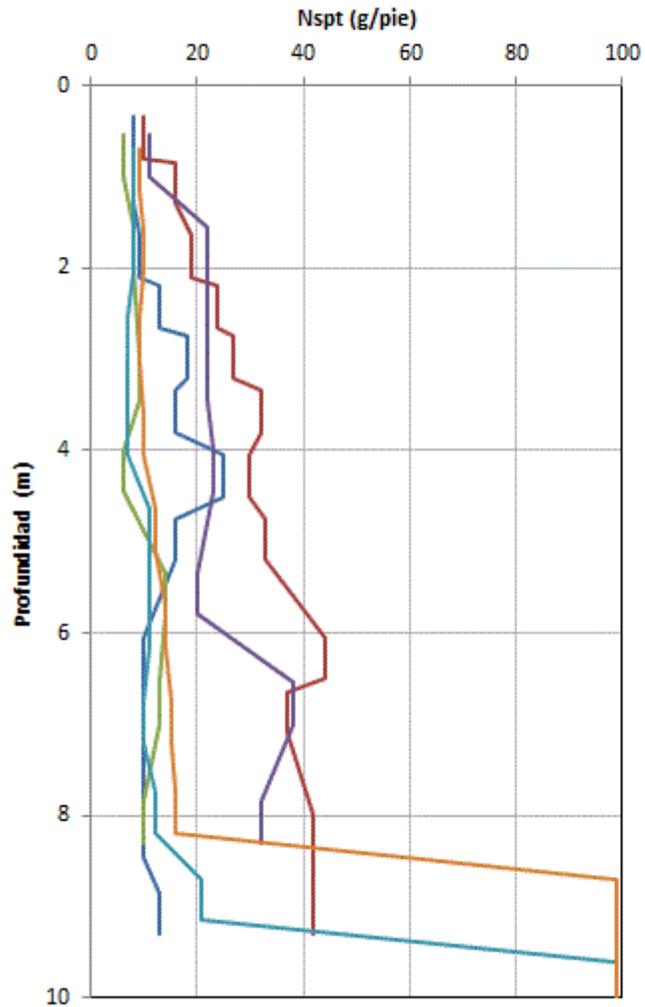
Estratigrafía

0,0 m	Suelo vegetal, relleno de arcillas, escombros y gravas.
0,3 m	1,5 m
	Arcilla, de alta plasticidad, consistencia media, de color café rojizo a café oscuro. Clasificación USCS : CH
8,50 m	
	Arenisca cementada, de finos plásticos, color café claro, gris y amarillo, consistencia alta. Clasificación USCS : SM, SC, CL
11,00 m (Indef.)	
N. Freático: Variable entre 3,90 y 5,70 m (12/02)

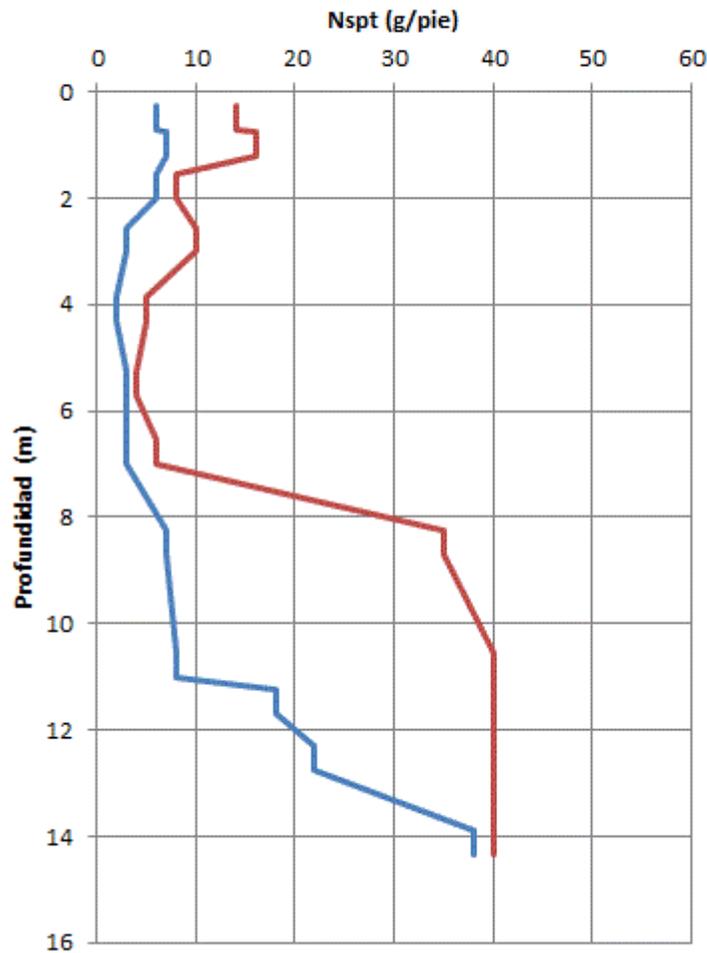
36. Modelo sector Palomares

Arenas arcillosas y limosas de plasticidad baja.
 Color: café claro (amarillento), amarillo claro.
Clasificación USCS: SC, SC-SM, SM

En sectores este estrato esta compuesto por relleno artificiales de suelo fino limoso, algo plástico.

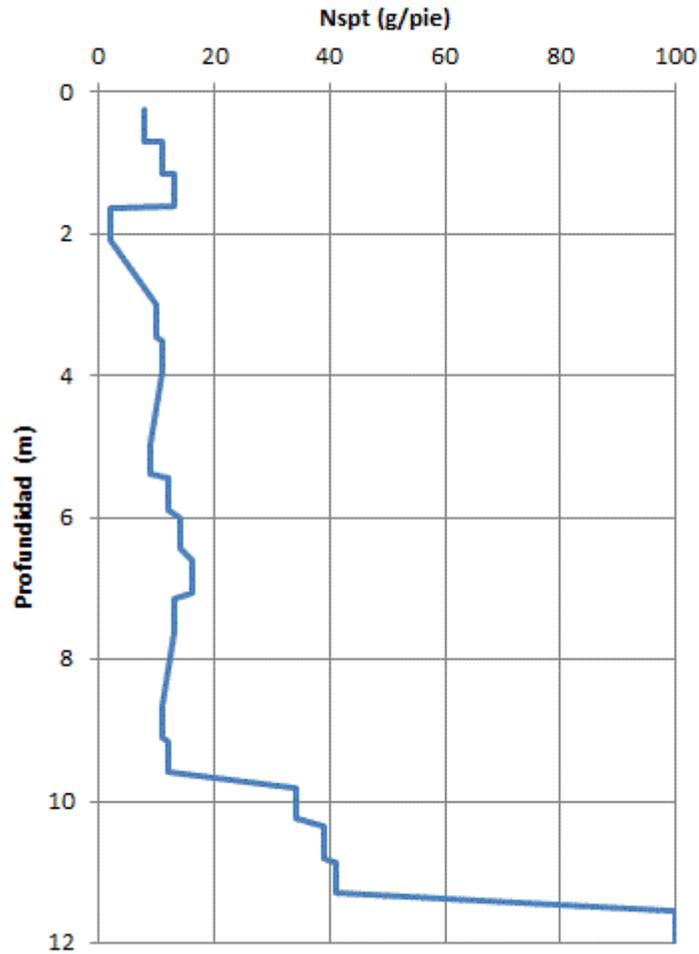
Estratigrafía

<p>Relleno artificial (Escombros maicillo) Clasificación USCS: CL</p>
<p>Estratos arcillosos y limosos. Color: café, gris oscuro Clasificación USCS: CL, CH, ML, MH, SC(CL)</p> <p>A los 10 m. se encuentra arcilla mezclada con algo de gravilla</p>
<p>Maicillo grueso, color gris verde claro Clasificación USCS: SP-SM, SM</p>

Nivel freático: 0,90 m. (09/93)

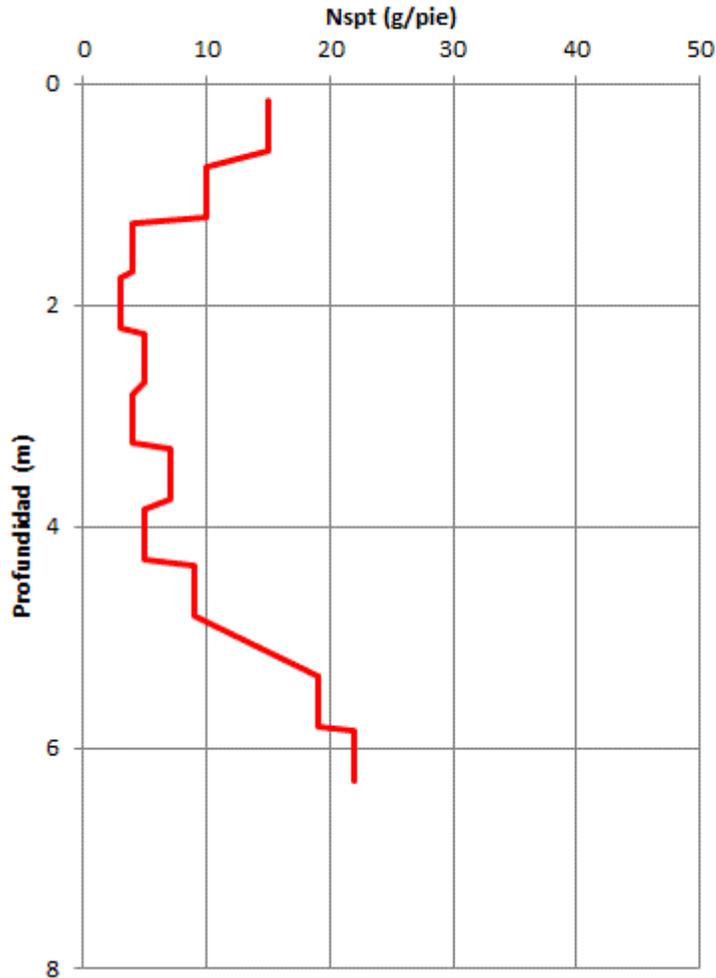
39. Modelo sector Pedro de Valdivia bajo

0,0 m	Relleno artificial compuesto por escombros, suelo fino arenoso. Clasificación USCS: SM Relleno de arena fina limosa, de color gris a gris oscuro, compuesto por finos no plásticos. Clasificación USCS: SM
3,8 m	Limo arenoso de color café, no plástico, de baja compresibilidad. Clasificación USCS: ML
5,2 m	Limo arenoso, de color gris oscuro. Clasificación USCS: ML
6,3 m	
N.Freático: 3,1 m (12/92)

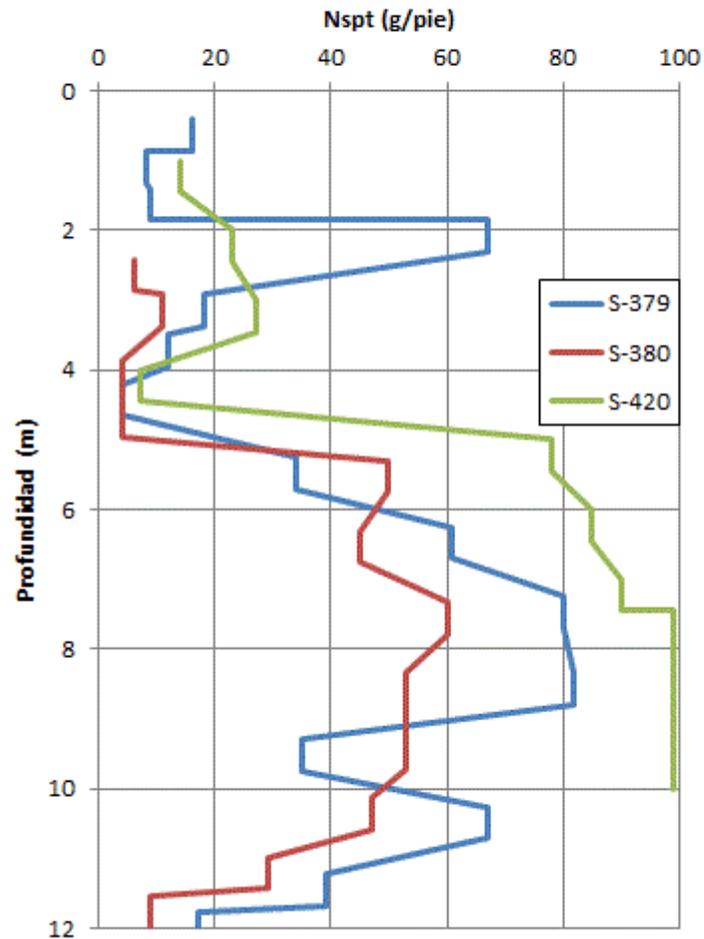
40. Modelo sector Pedro del Río

Relleno artificial, conformado por gravas de diversos tamaños, arena de grano fino, maicillo, escoria, carboncillo, escombros.
