UNIVERSIDAD DEL BÍO-BÍO
FACULTAD DE INGENIERÍA
DEPARTAMENTO INGENIERÍA CIVIL Y AMBIENTAL

**VERIFICACIÓN DE LAS CONDICIONES ACTUALES
DE EXPLOTACIÓN DEL POZO PROFUNDO DE LA
LOCALIDAD DE ORILLA DE ITATA**

**Proyecto de Título presentado en conformidad a los requisitos para obtener el
Título de Ingeniero Civil**

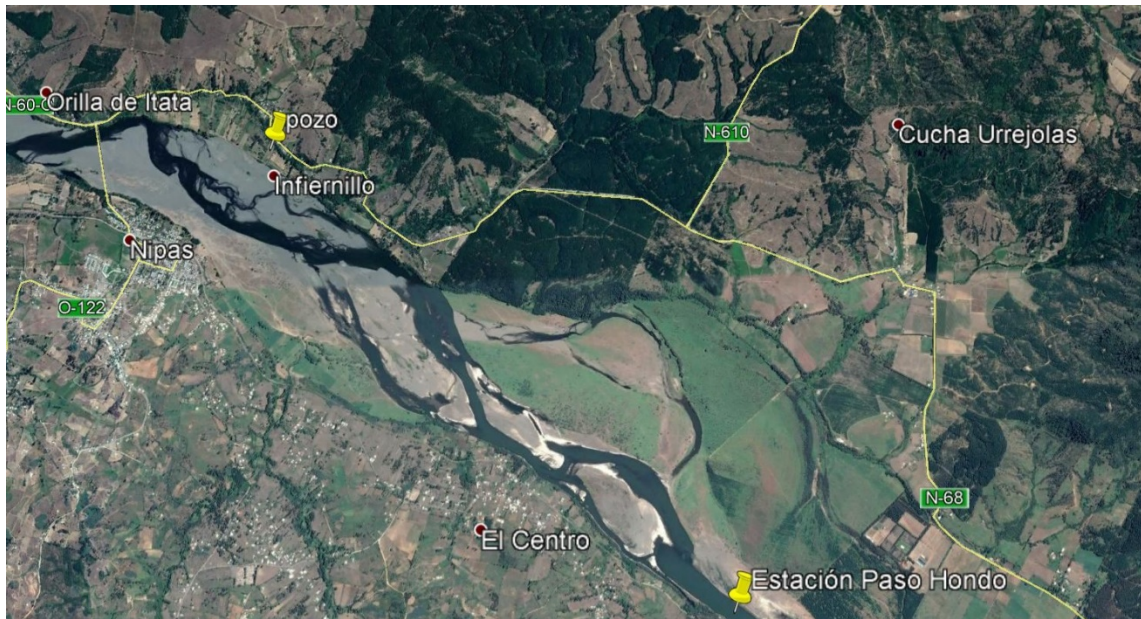
Figura 1. Mapa satelital de la ubicación del pozo (Google Earth, 2017).

En la figura 1 se muestra la ubicación del pozo profundo de la localidad de ORILLA DE ITATA y la estación de la DGA ubicada en la localidad de PASO HONDO.

La estación fluviométrica se encuentra en la localidad de Paso Hondo, Comuna de Ránquil ubicada en las coordenadas (36°37'34"S 72°29'21"O) (figura 1). Luego de haber analizado la información obtenida, se realizará una comparación de los niveles del río y del pozo en los meses que se registren las precipitaciones máxima y mínima. Además se agrega una comparación de los niveles freáticos donde se muestran el más caluroso y más frío y el mes que se producen las precipitación

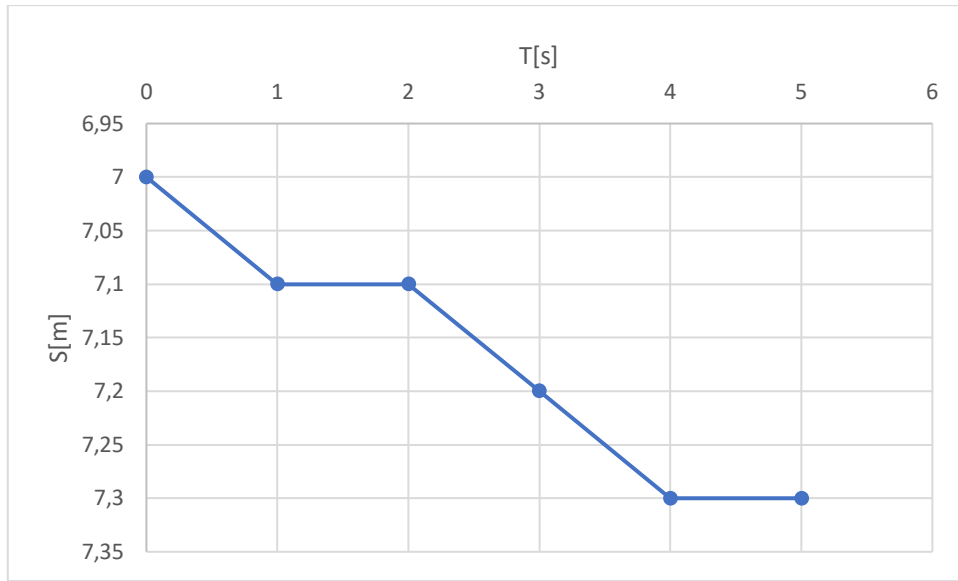
Figura 4. Curva de caudal constante 2,5 l/s por 5 minutos.

Se realizó un ensayo de caudal constante de 2,5 l/s por 5 minutos, registrando a cada minuto el nivel dinámico del pozo, como lo muestra la figura 4. Además se realizó el ensayo de pruebas de bombeo de caudal variable de 0; 2,5; 5; 7 l/s en un tiempo de 120 minutos para cada caudal, y midiendo el nivel freático al término de cada periodo, lo que permitió obtener la curva de agotamiento del pozo como se observa en la figura 5. Así se determina el caudal óptimo de explotación que está entre 70% y 85% del caudal máximo. Debido a que el caudal máximo de ensayo no permitió llegar al quiebre de la recta, dado que al trabajar con 7 l/s se deprimió el nivel freático del pozo llegando al estrato permeable, por motivos de seguridad del pozo y de no causar alguna alteración al acuífero se determinó que los 7 l/s como caudal máximo al ser el caudal mayor del ensayo de gasto variable y considerando que el caudal de explotación esta entre el 70% y el 85% que según corresponde a 5 y 6 l/s respectivamente.

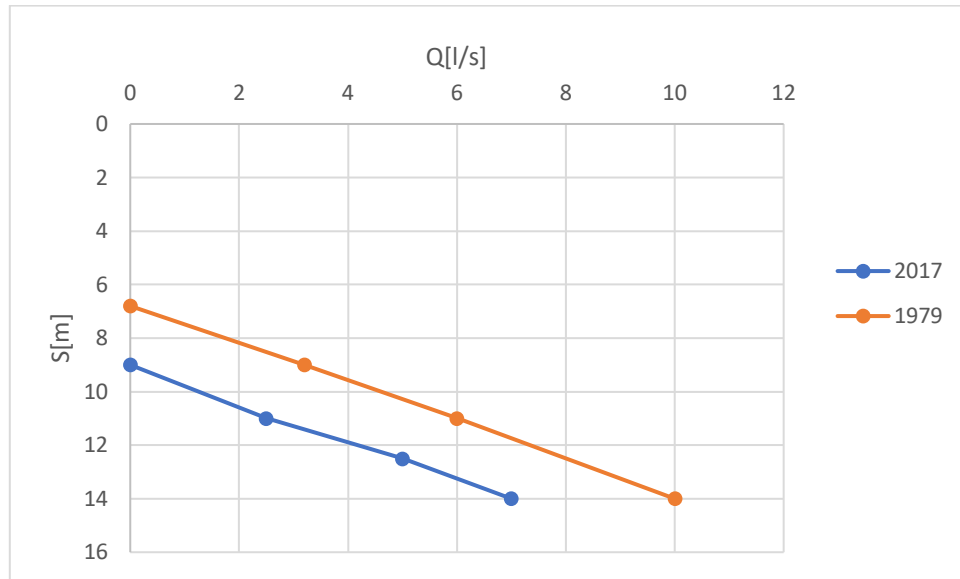
Figura 5. Curva de agotamiento del pozo.

Se observa en la figura 5 que en el transcurso de los años el pozo no ha tenido un cambio en su comportamiento a medida que se deprime el pozo, pero si ha bajado en su nivel estático aproximadamente 2 m.

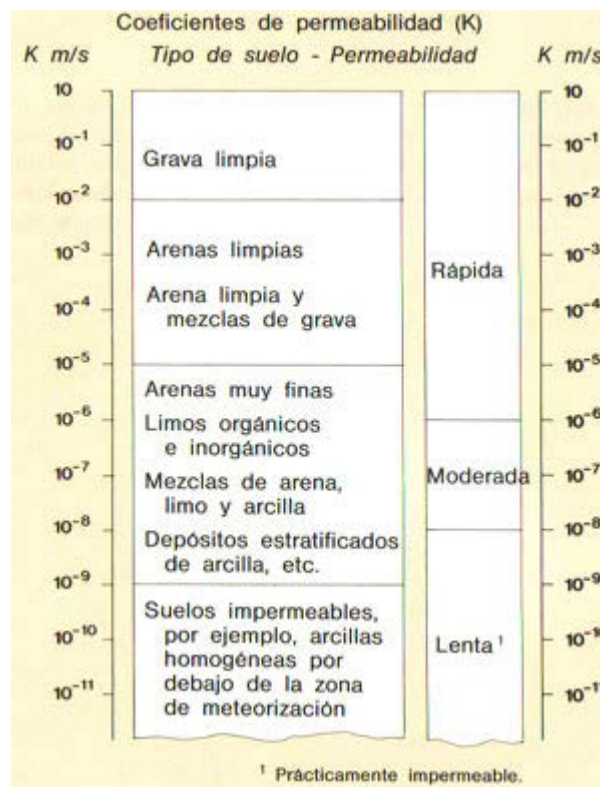
Figura 6. Coeficientes de permeabilidad.

Según la información obtenida de la figura 6 juntos la tabla 1, los primeros metros desde el nivel de terreno hasta los 7 m de profundidad, el suelo no está saturado por lo tanto no existe aporte en cuanto a flujo de agua hacia el pozo y bajo los 7 m que se encuentra arena limosa la transmisibilidad se hace despreciable en comparación a la de arena. Por lo tanto se suman solamente la transmisibilidad de los estratos que contiene arena, dando como resultado $7,6 \times 10^{-3} \text{ m}^2/\text{s}$ la transmisibilidad para el acuífero.

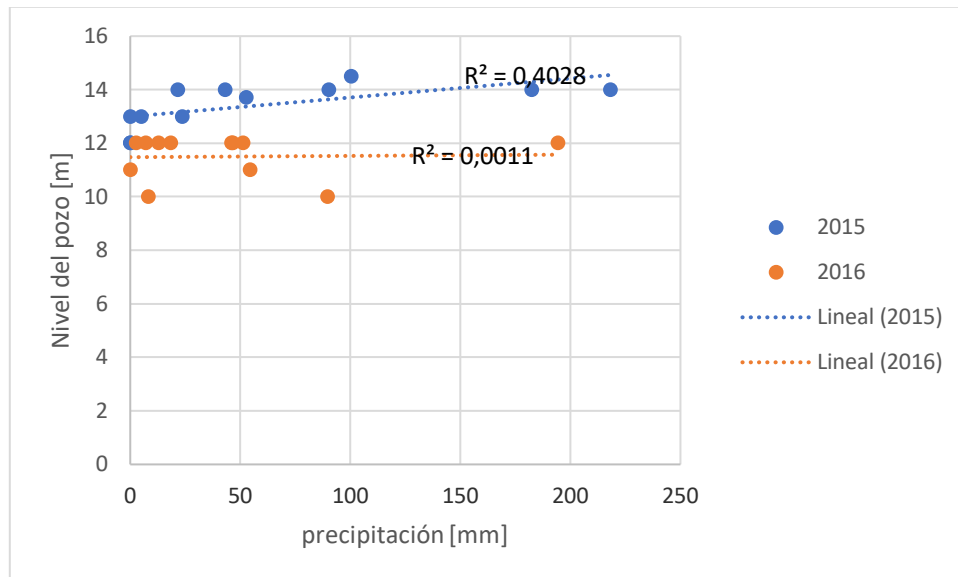
Figura 8. Precipitación vs Nivel del pozo.

En la figura 8, para el año 2015 y 2016 las precipitaciones tienen poca influencia a nivel freático a causa de que la capa superior del acuífero es impermeable. Por lo tanto el acuífero en ese lugar no se alimenta por flujos superficiales por ende no se produce percolación.

Para los años 2015 y 2016 dada las precipitaciones en esos periodos se observa que los datos tienen una gran dispersión dado a que no existe una dependencia del nivel freático del pozo frente a las precipitaciones por motivo de existir una capa impermeable sobre el acuífero que no permite la percolación de las aguas superficiales producto por las lluvias, en consecuencia se determina que el río tiene una baja o nula influencia con el pozo.

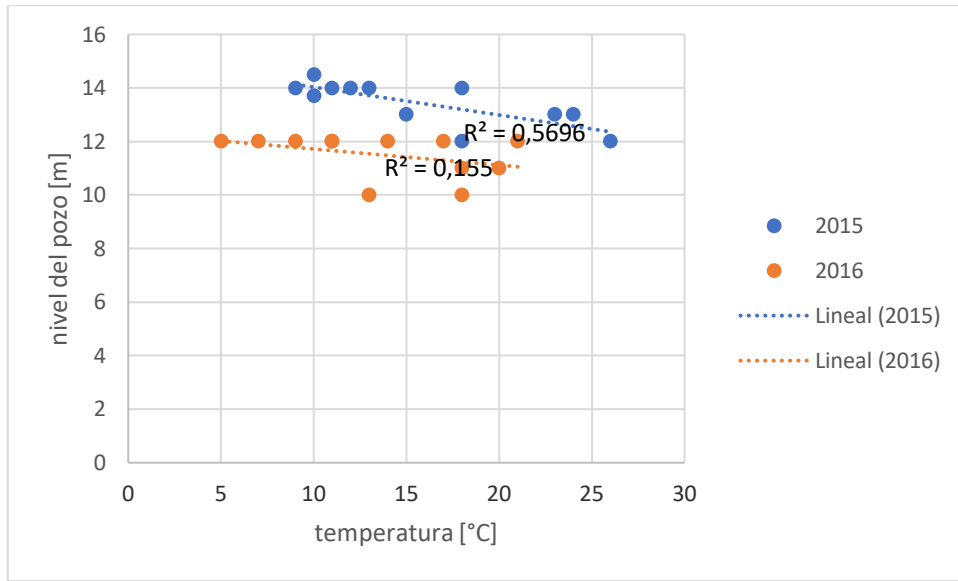
Figura 9. Temperatura vs Nivel del pozo.

La temperatura es un factor que ayuda a analizar si el pozo tiene alguna interacción con el río debido a que afecta a los niveles del río especialmente en los meses de verano e invierno donde las diferencias de los niveles limnigráficos son más notorias, se observa en la figura 9 que para el año 2015 la temperatura tiene muy baja influencia sobre el nivel freático del pozo pero en el año 2016 se observa que hay un relación modera pero no directa, por lo tanto según el factor temperatura hay baja interacción río-pozo a nivel subterráneo.

Considerando el factor temperatura para los años 2015 y 2016 se observa que el pozo no tiene una relación directa dado que el índice de determinación es más cercano a cero por ende los niveles del pozo son más estables teniendo poca variación en sus niveles freáticos durante los meses del año en especial invierno-verano, al contrario del río que se ve una gran diferencia en los niveles en ese mismo periodo, como la variación de los niveles del río no tiene una variación similar a los niveles estáticos del pozo se determina que el río tiene una baja o nula influencia en el pozo.
