**UNIVERSIDAD DEL BÍO-BÍO**

**“ANÁLISIS DE LA PLANTACIÓN DE  
DOCA COMO RECUBRIMIENTO EN  
TALUDES URBANOS EN SECTOR  
MONTAHUE, PENCO”**

Proyecto de título presentado en conformidad a los requisitos para optar al título de Ingeniero  
Civil.

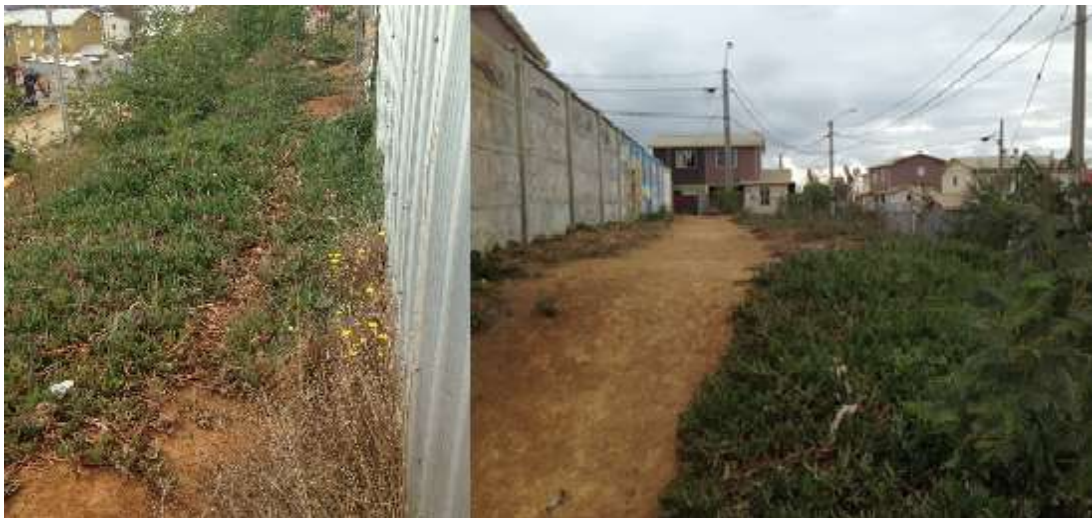
En el sector se observan senderos demarcados por la acción del hombre o animales del sector, como se menciona en el anexo I, el desgaste del recubrimiento vegetal aumenta a medida que aumenta la frecuencia de las pisadas sobre esta. Es de esperar que este fenómeno ocurra en los taludes urbanos puesto que una de sus características es estar próximo a zonas pobladas. A continuación se muestra una fotografía donde se ve el accionar del pisoteo y la formación de senderos en el sector. Para un mayor detalle véase el anexo B “Descripción fotográfica detallada del talud”.

Figura 5: Efecto del pisoteo en taludes urbanos del sector Montahue, Fuente: Elaboración propia (2017).

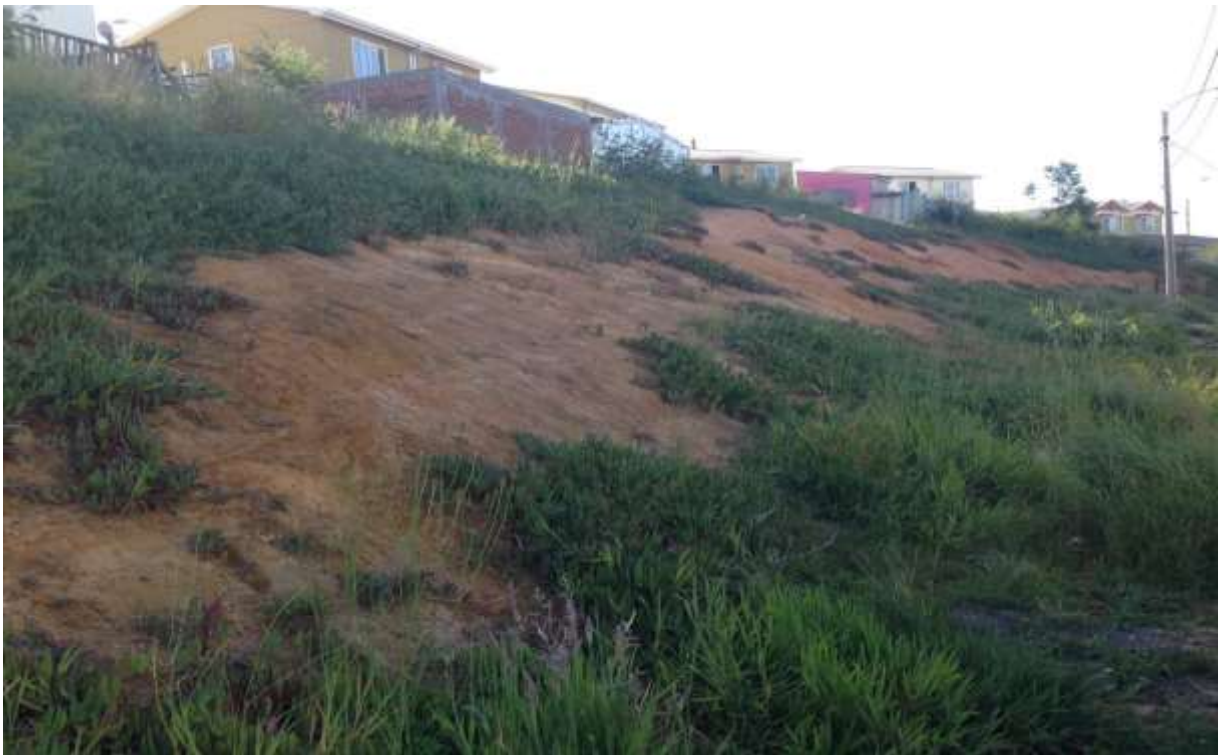
*Talud PMP, Zona Con Menor Pendiente., Fuente Elaboración Propia (2016).(1)*

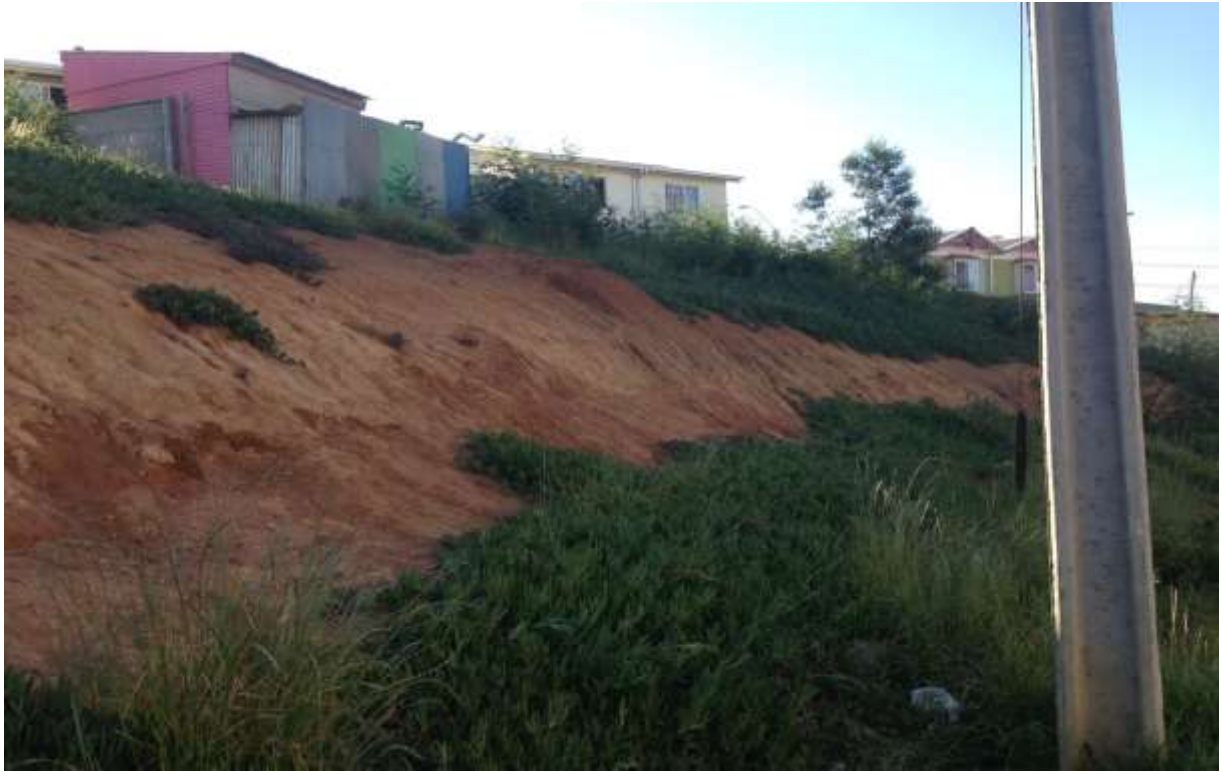
*Talud PMP, Zona con Mayor Pendiente., Fuente Elaboración Propia (2016).(2)*

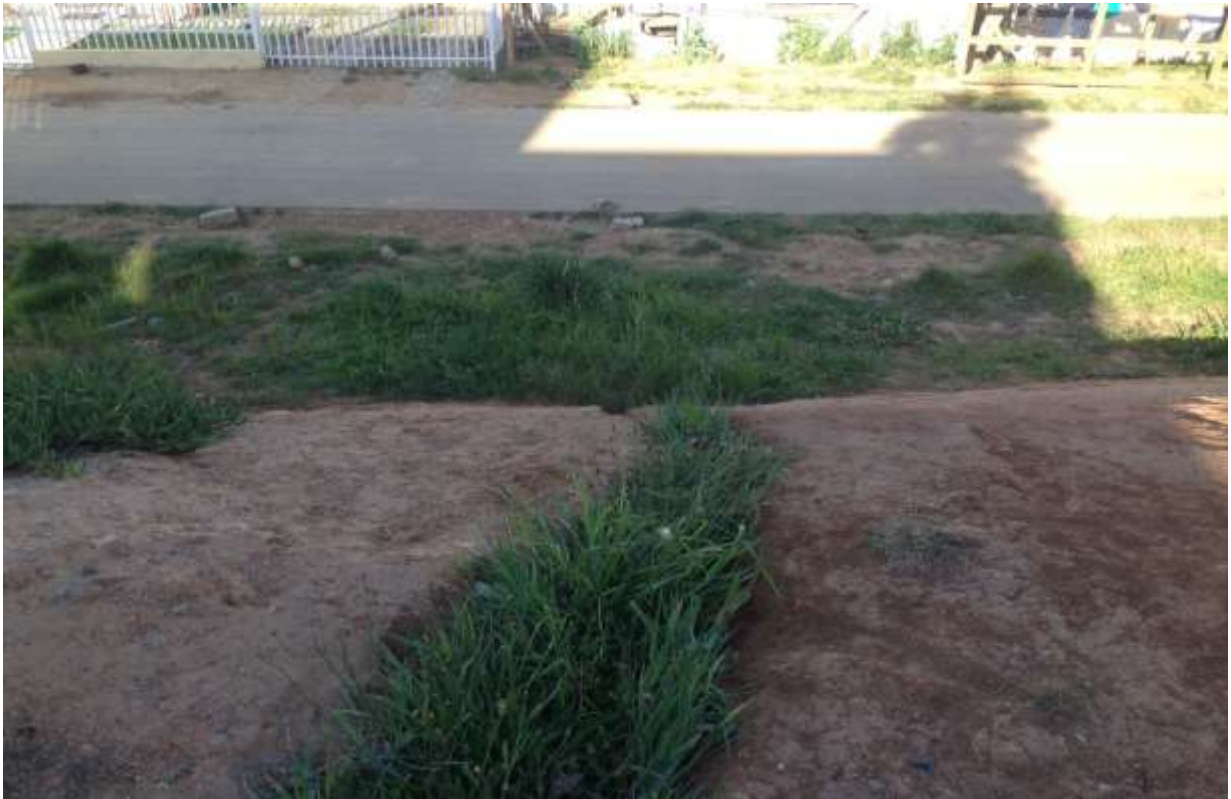
*Talud PMP, Pie del Talud, Elaboración Propia (2016). (5)*

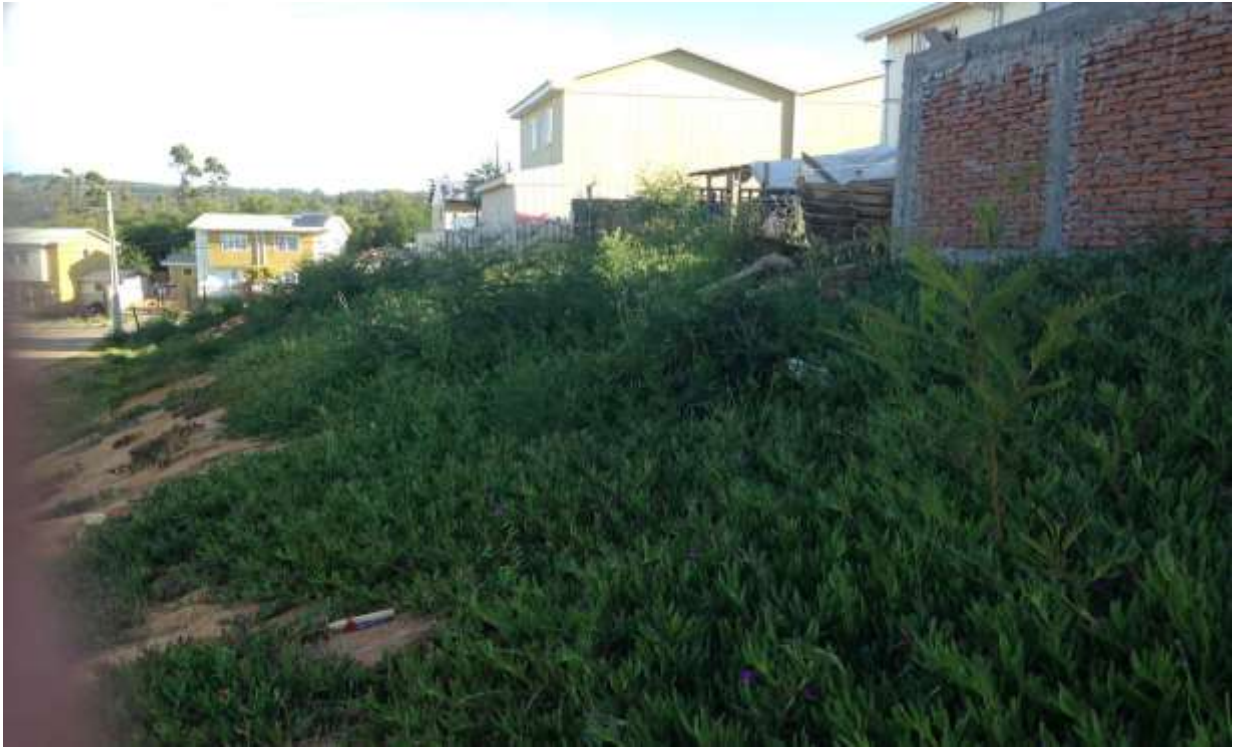
*Talud PMP, Corona del Talud. Elaboración Propia (2016).(6)*

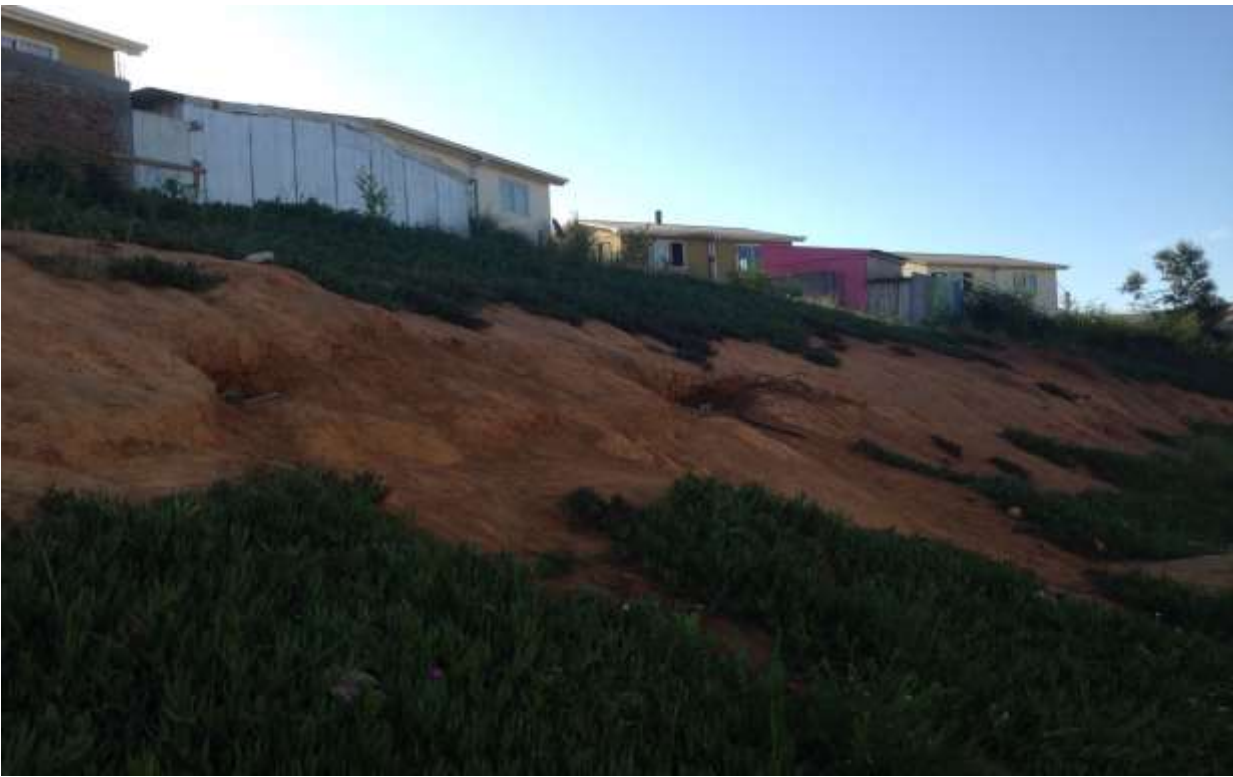
*Talud PMP, Cárcavas, Elaboración Propia (2016). (9)*

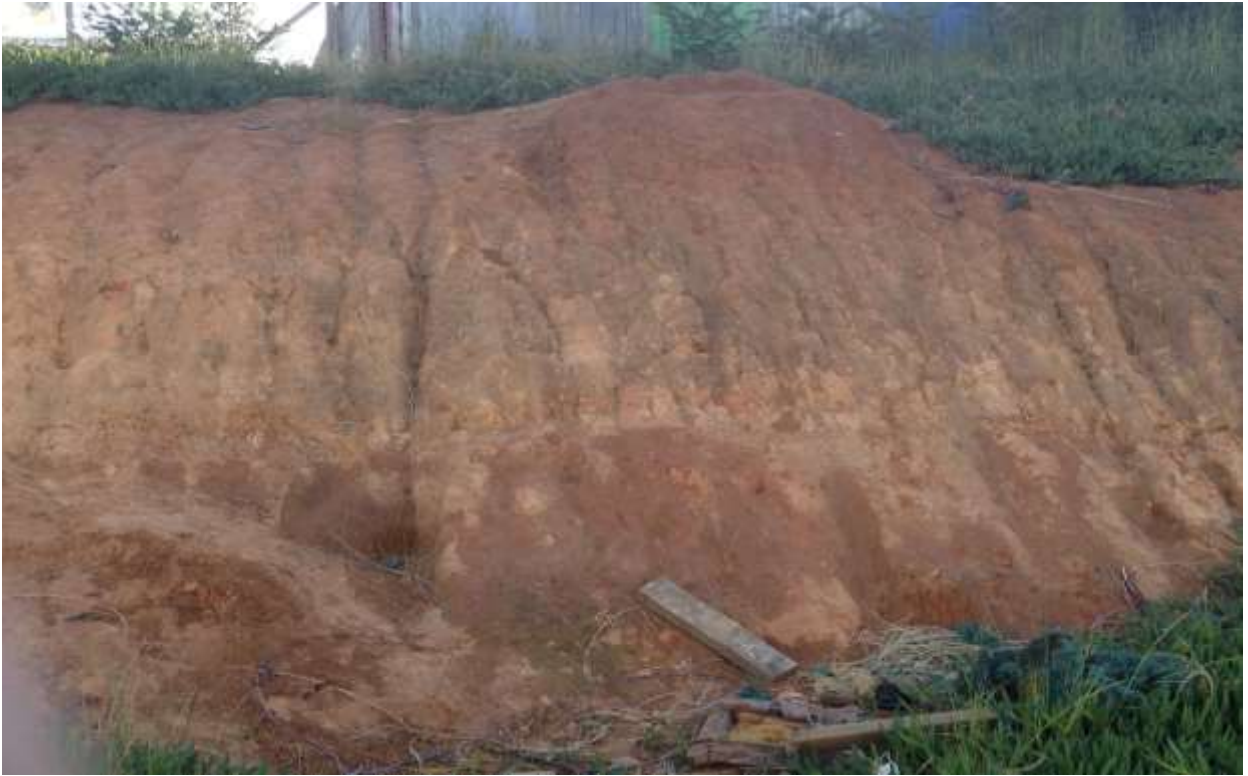
*Talud PMP, Surquillos, Elaboración Propia (2016). (10)*

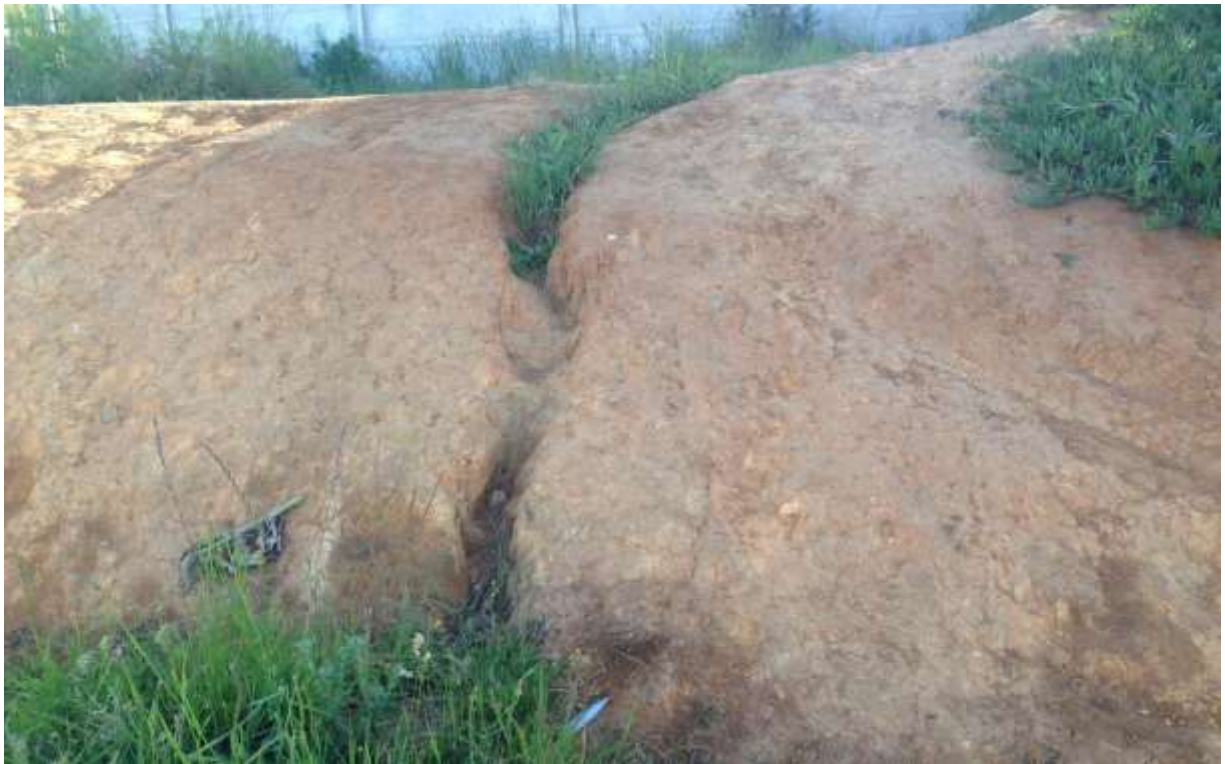
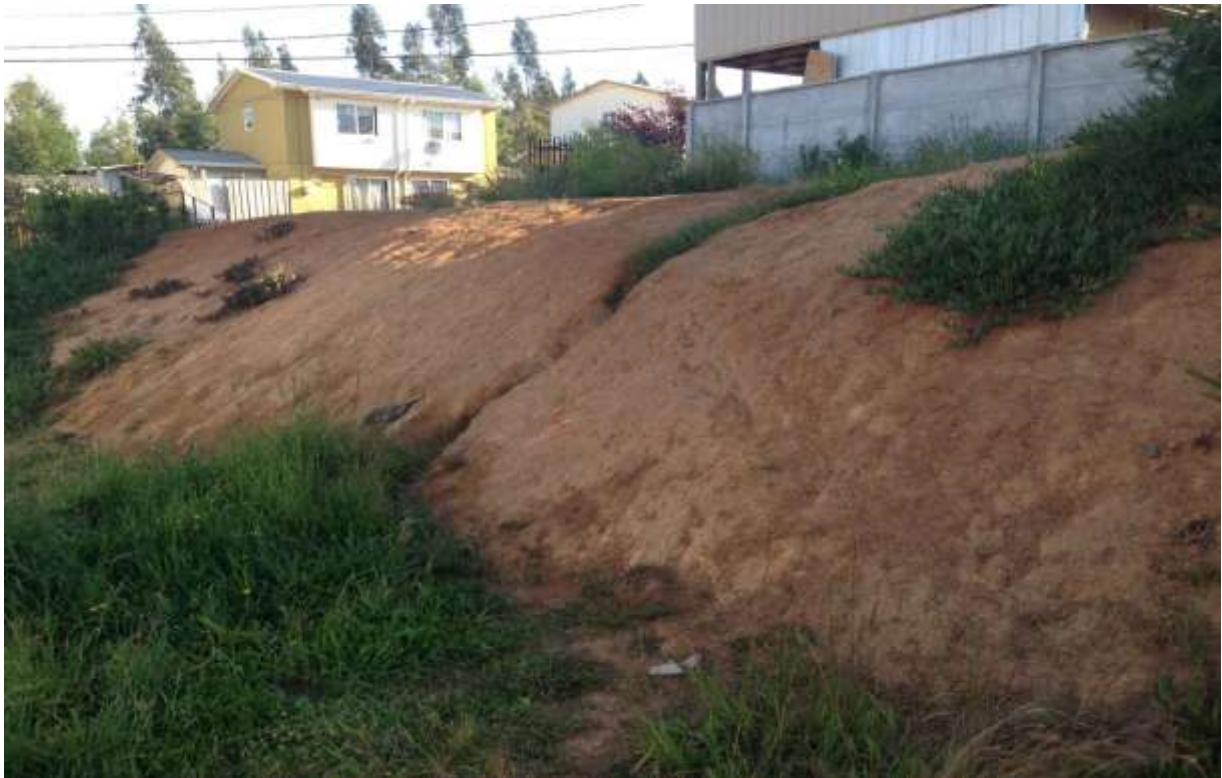
*Talud PMP, Surquillo Mayor, Elaboración Propia (2016). (11)*

*Talud PMP, Surquillo Mayor, Elaboración Propia (2016). (12)*

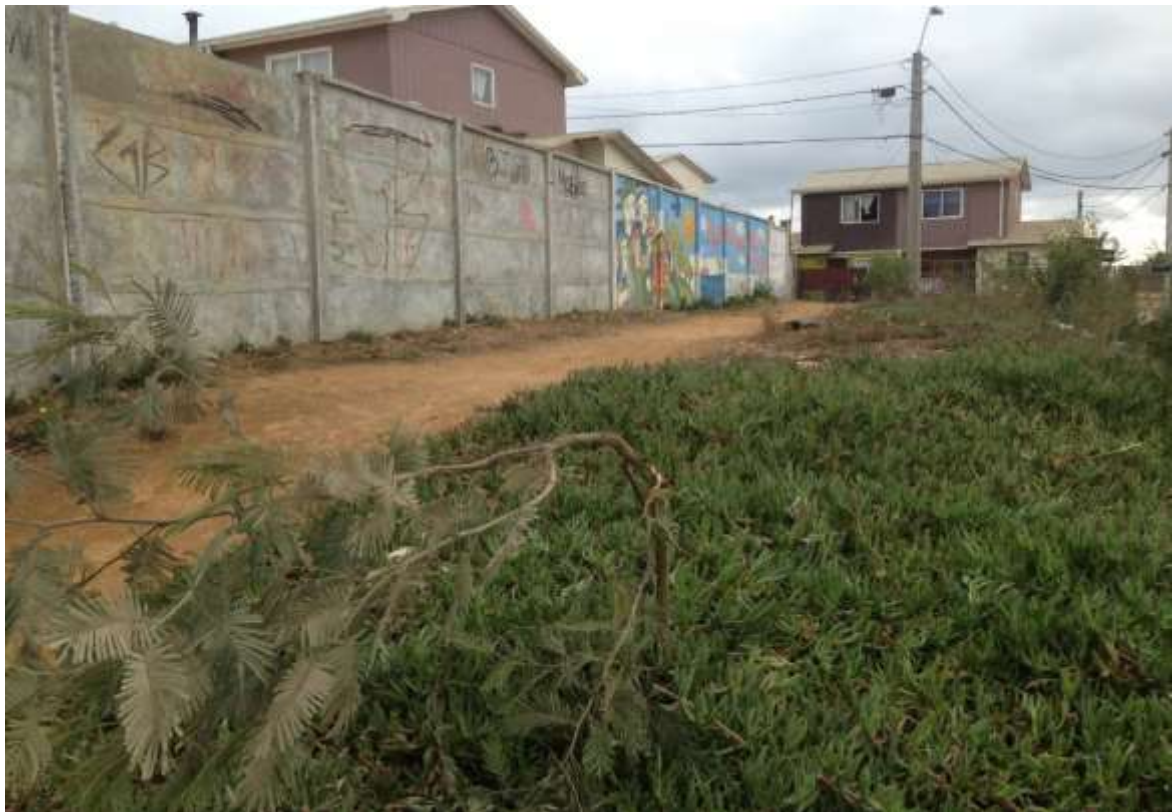
*Efecto del pisoteo en taludes urbanos del sector, Fuente: Elaboración propia (2017). (19)*

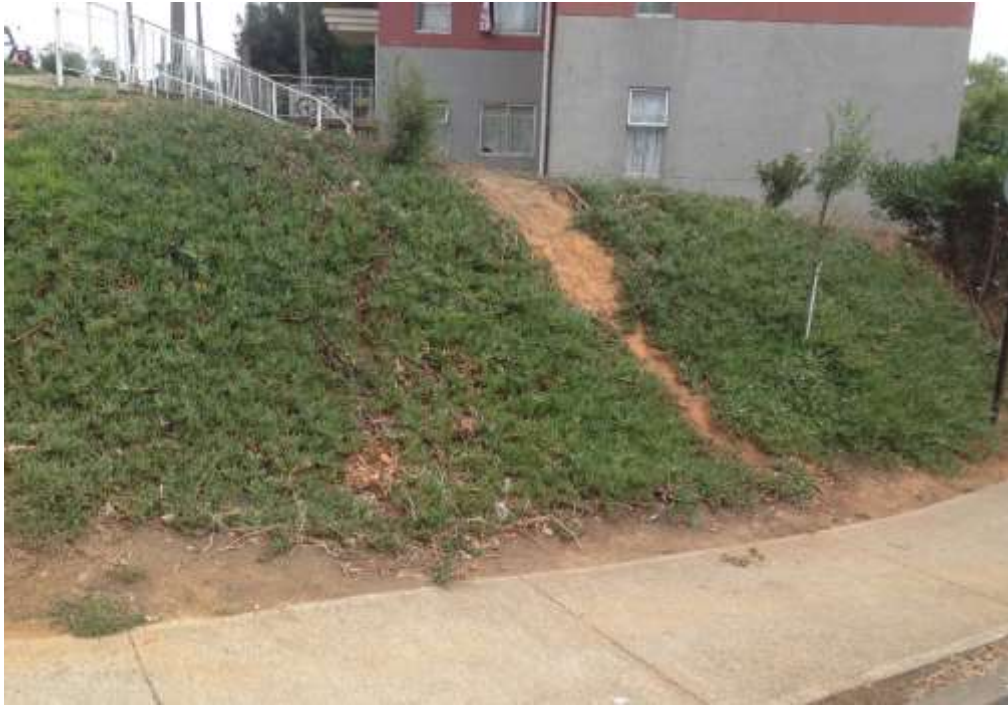
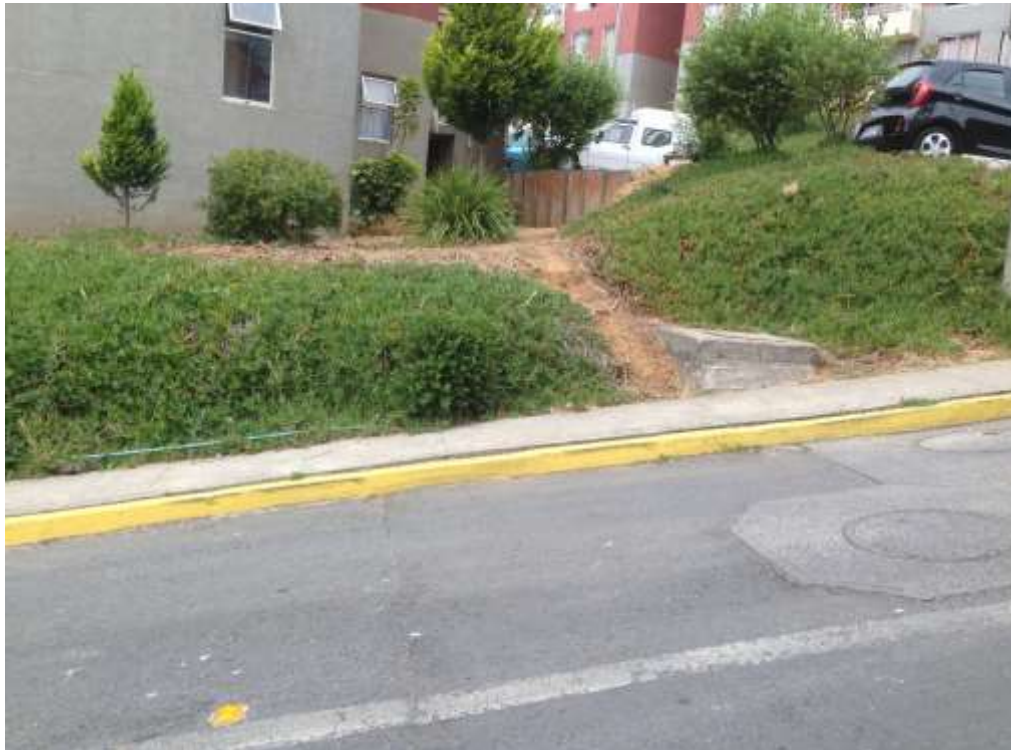
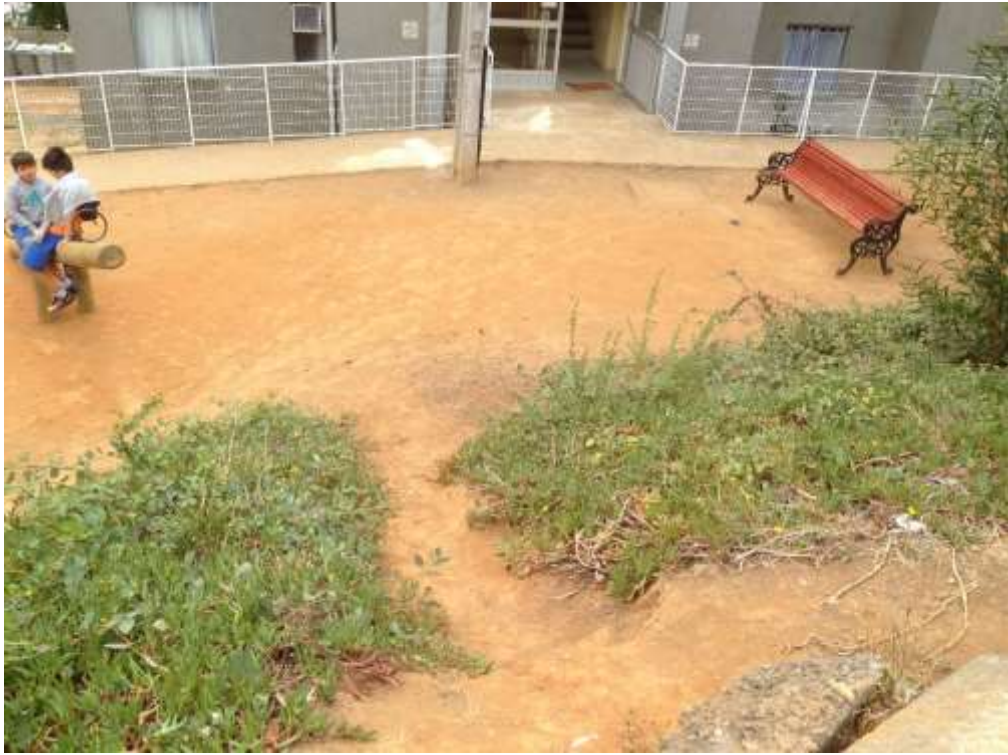
*Efecto del pisoteo en taludes urbanos de otros sectores de Penco con doca como recubrimiento vegetal, Fuente: Elaboración propia (2017). (20)*

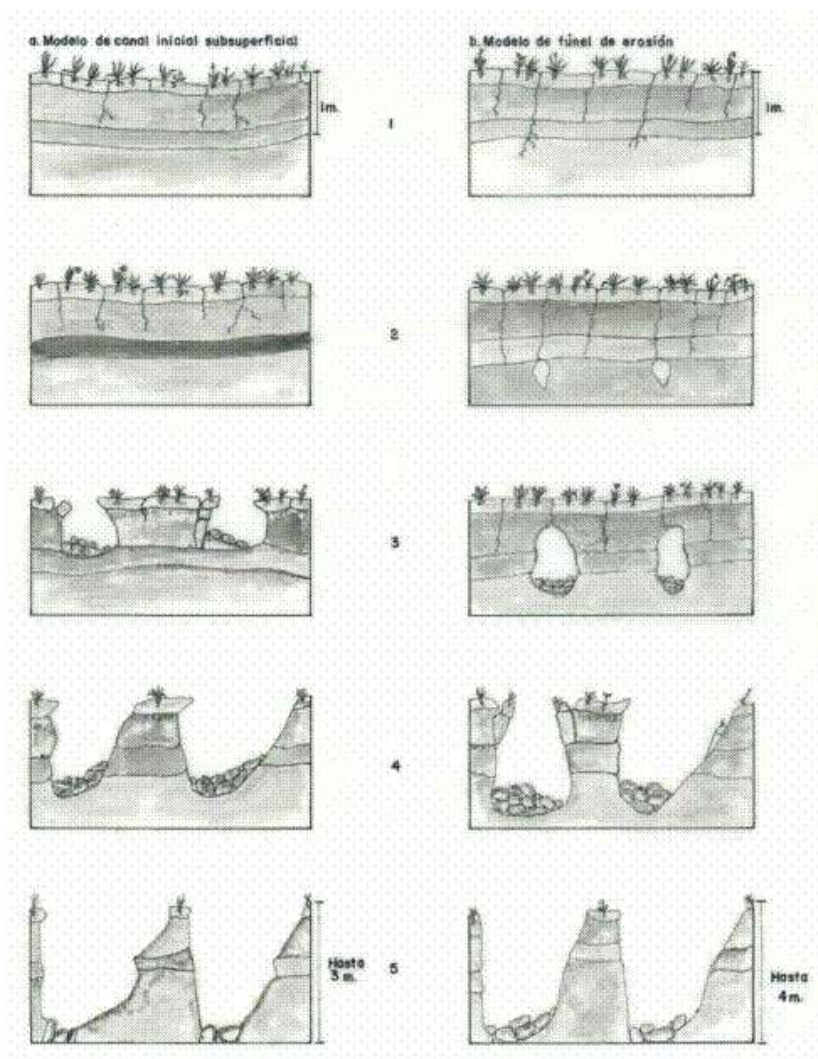
Proceso de formación de cárcava y posterior desplome, Fuente Wildor, h., (2008).

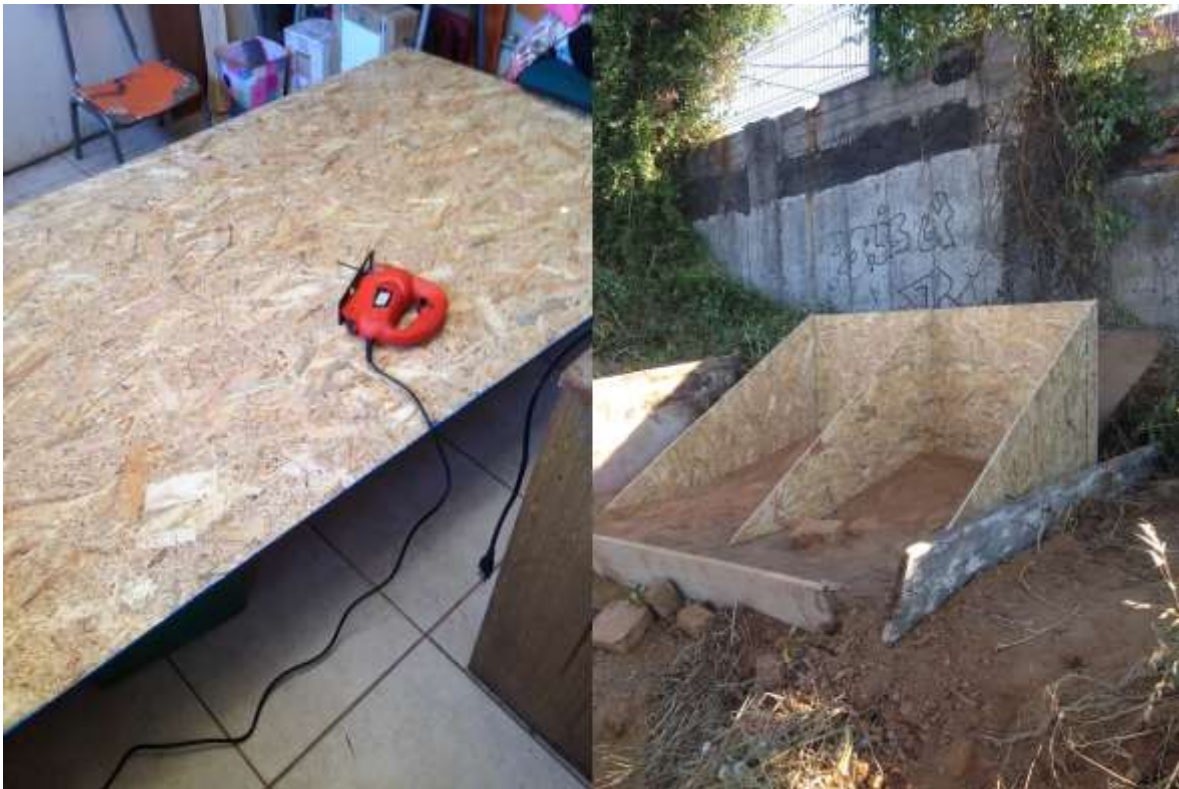
Estos fueron creados con planchas OSB de 9 mm de espesor, con un largo de 1,20 cms y de 84 cms de alto. Desarrollándose a lo largo de 80 cms.

*Confección y previa instalación de los lisímetros. Fuente: Elaboración propia (2017).*

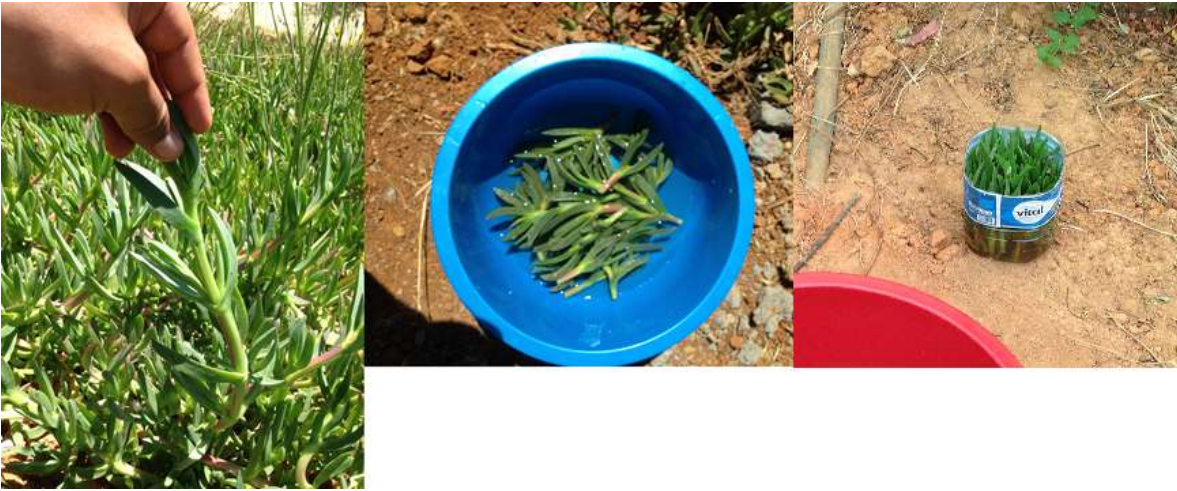
Se plantaron 6 filas de 5 esquejes cada una, 30 esquejes por lisímetro.

*Extracción de esquejes y aplicación de fertilizante, Fuente: Elaboración propia (2017).*

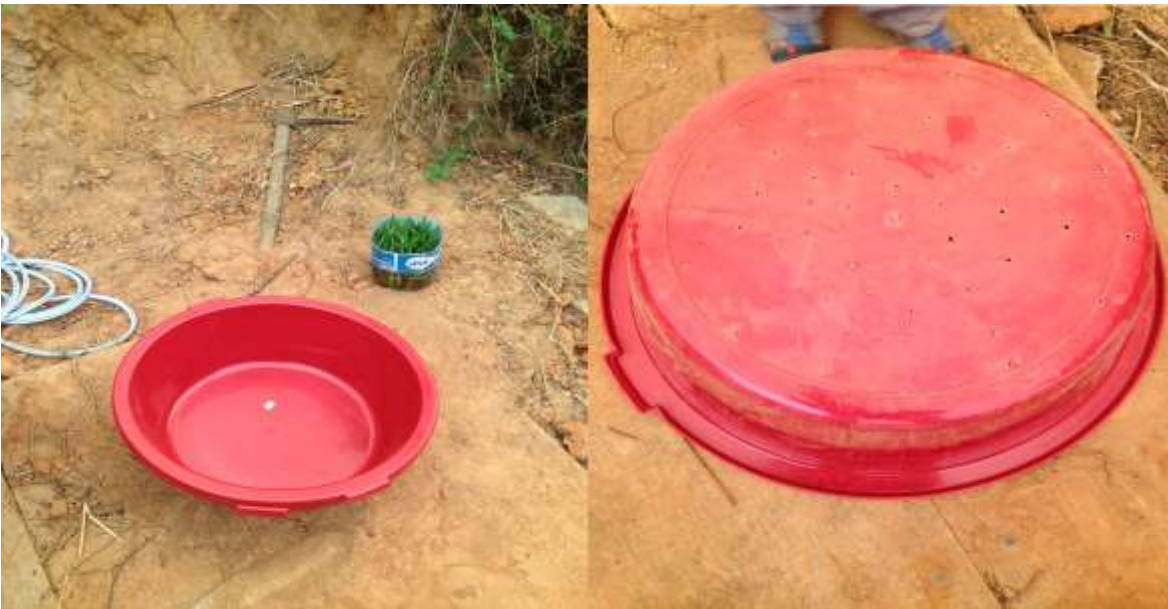
Estos fueron modificados para simular las condiciones del terreno, y fueron compactados con 4 capas de 5 cms cada una con el mismo pisón ocupado en el experimento anterior para alcanzar los debidos valores de D.M.C.S. Para dejar escapar el agua sobrante se realizaron agujeros en el fondo del lisímetro como se muestra a continuación. Se plantaron 14 esquejes por lisímetro con pendiente nula.

*Lisímetros sin pendiente, Fuente: Elaboración propia. (2017).*

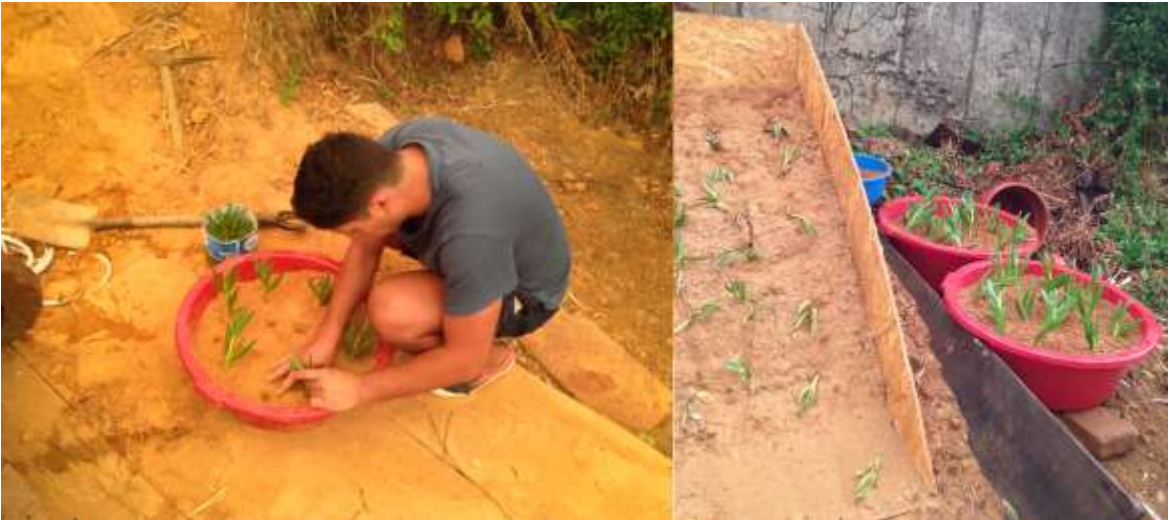
*Plantacion de los esquejes de doca y lisímetros instalados. Fuente: Elaboracion Propia. (2017).*

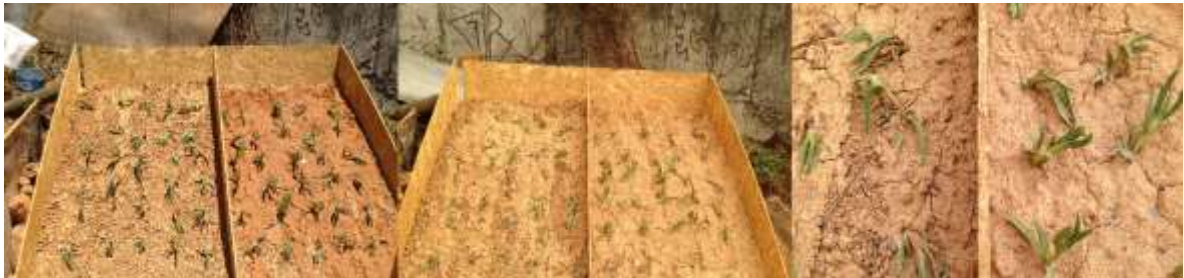
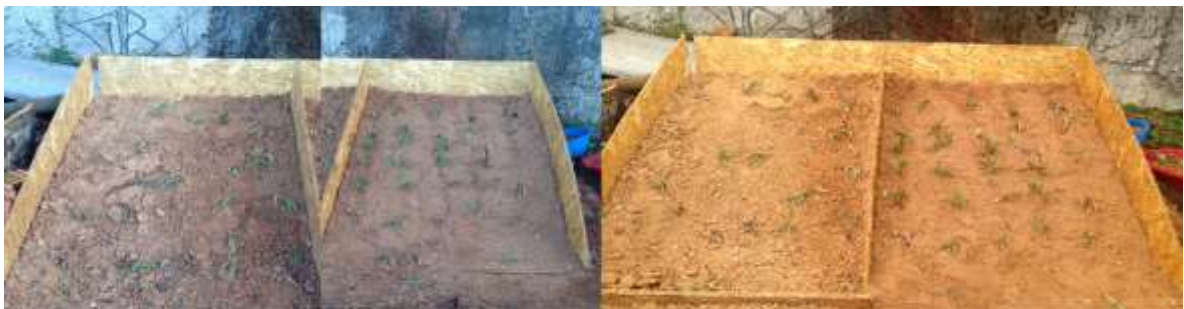
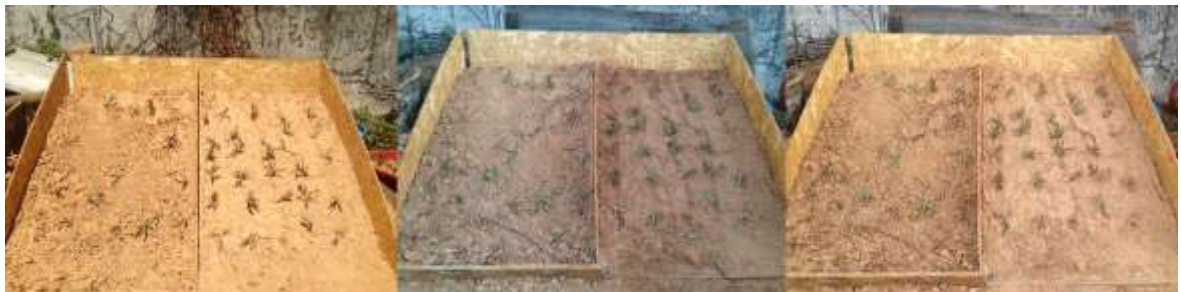
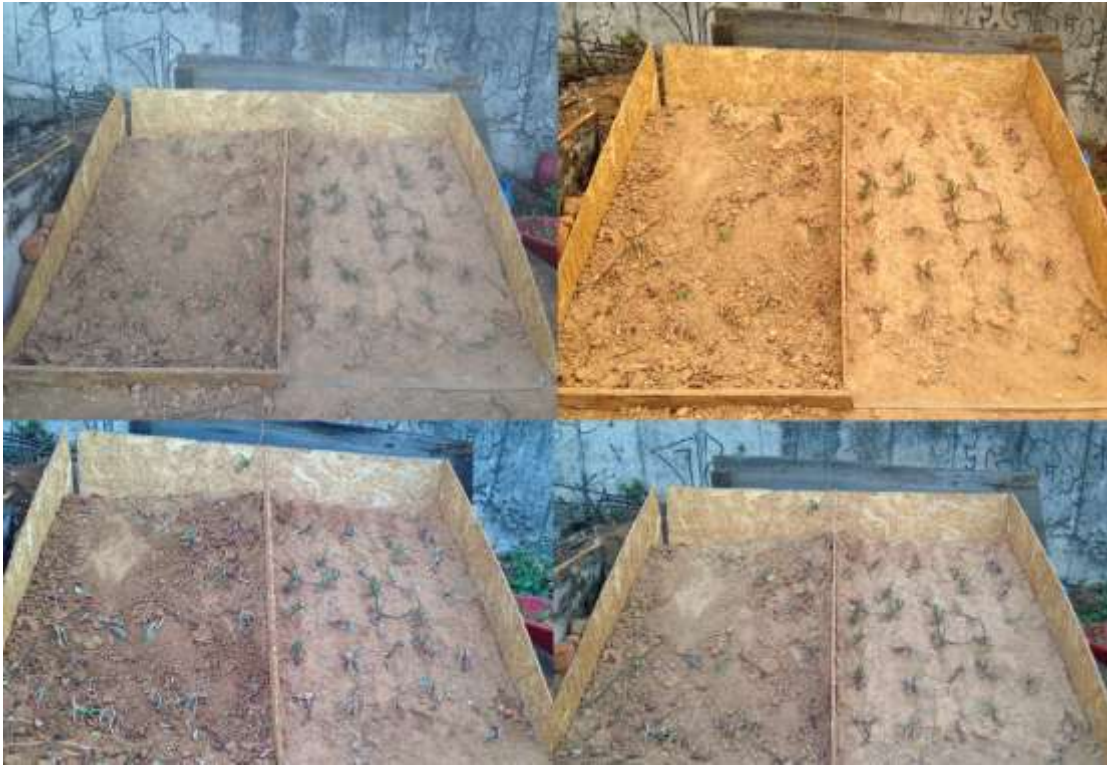
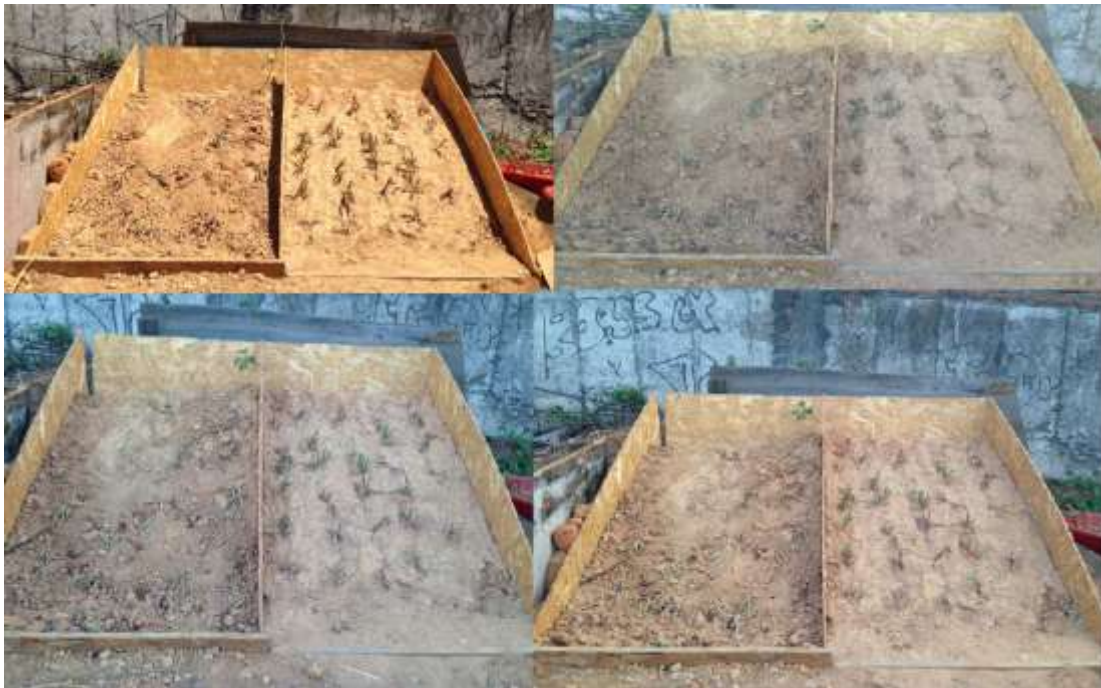
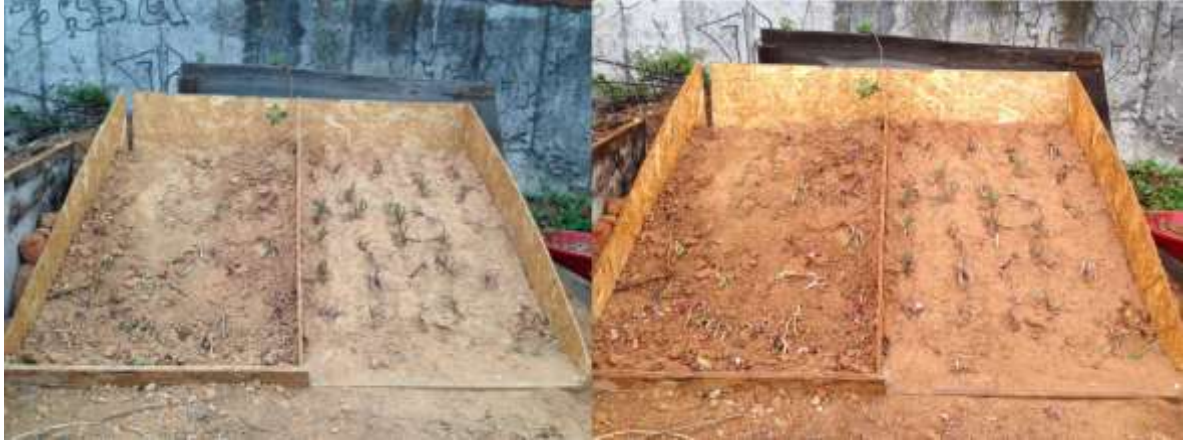
Desarrollo de la doca en los lisímetros con pendiente, a mano izquierda sin tratamiento inicial y a la derecha con tratamiento inicial.

*Lisímetros con pendiente, semana 1, Fuente: Elaboración propia, (2017).*

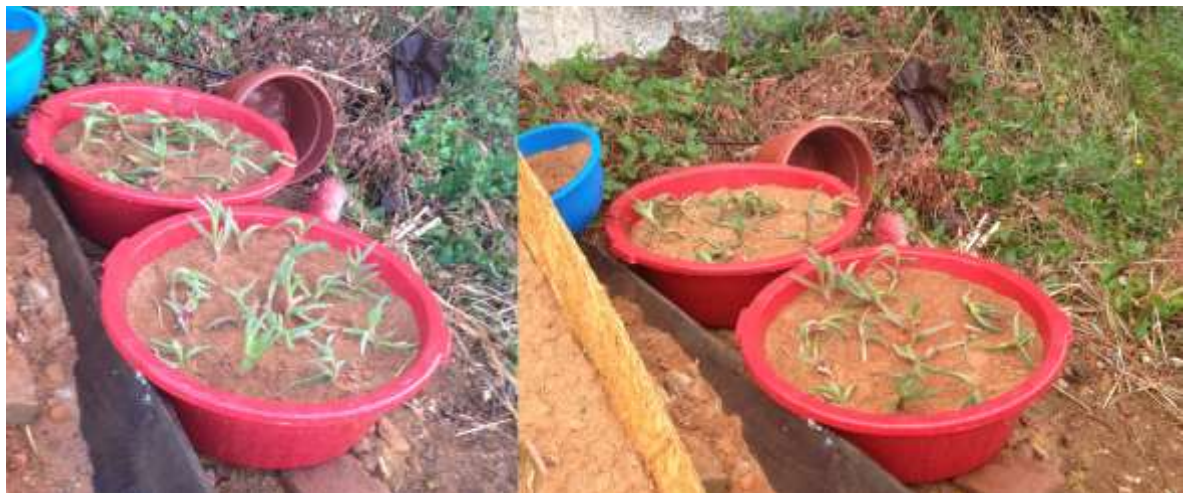
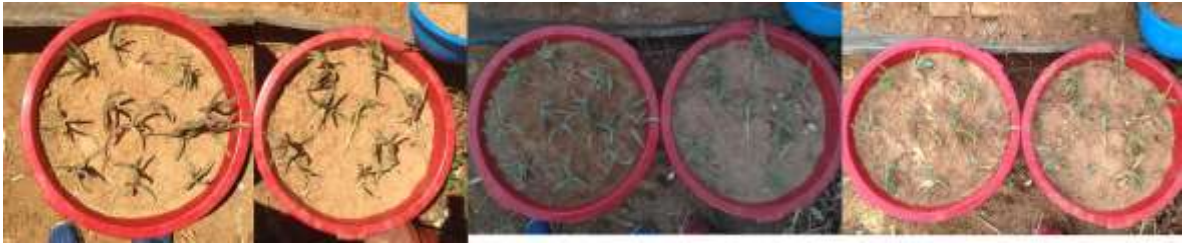
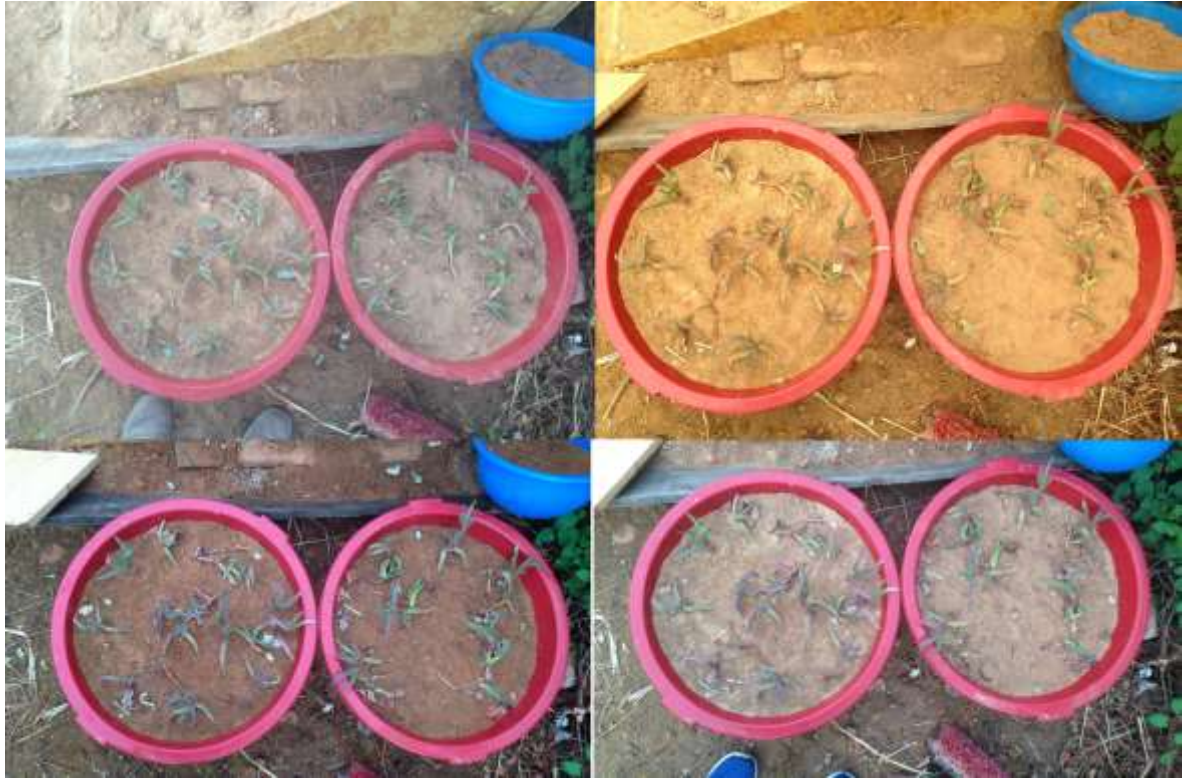
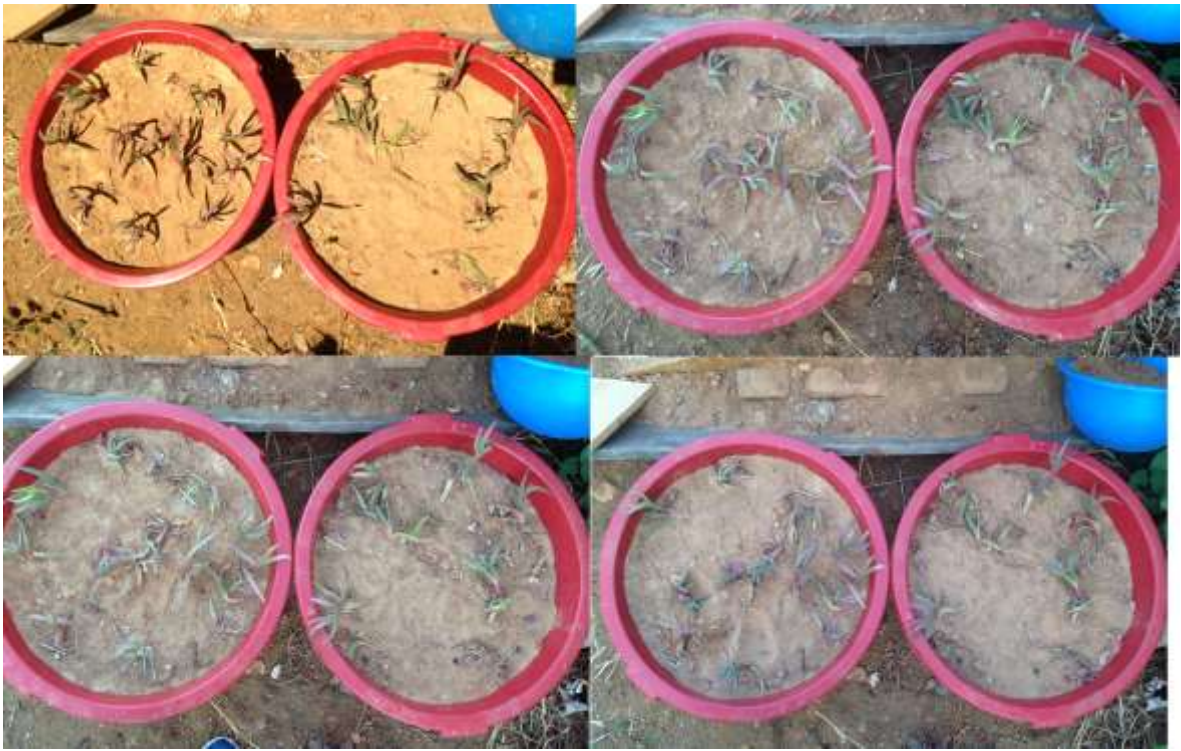
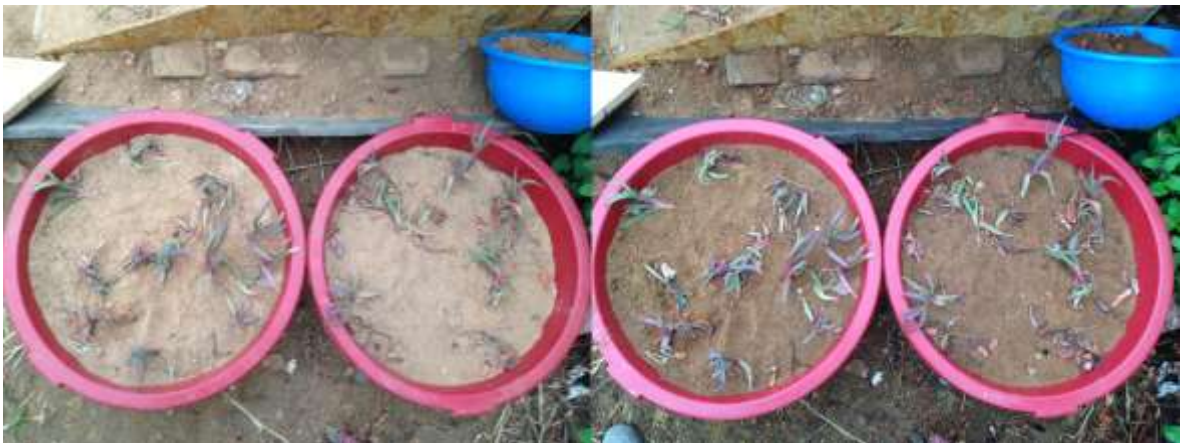
Para el caso de la primera fotografía, las frontales son con tratamiento inicial y las posteriores sin tratamiento inicial. Fotografías a partir desde la semana n° 2.

*Lisímetros con pendiente nula, semana 2, Fuente: Elaboración propia, (2017).*

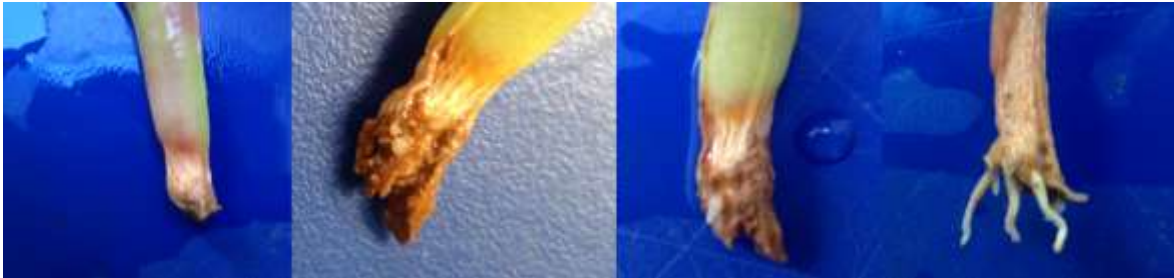
Una vez finalizado el experimento, el día 11 de marzo se comprobó el enraizado de los esquejes. Se comprobó que el proceso de enraizado consta de la formación de una callosidad en la base del esqueje que luego este se desarrolla formando la raíz.

*Proceso de formación de la raíz, Fuente: Elaboración propia, (2017).*

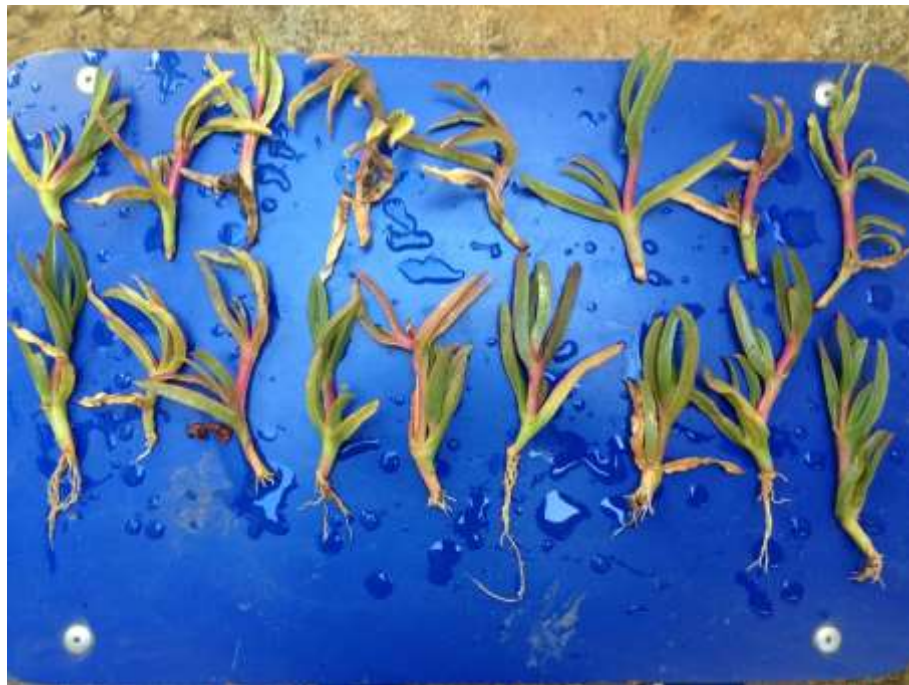
*Desarrollo de la raíz, lisímetro con tratamiento y con pendiente, Fuente: Elaboración propia, (2017).*
