**UNIVERSIDAD DEL BÍO-BÍO**

**“ANÁLISIS DE LA PLANTACIÓN DE  
DOCA COMO RECUBRIMIENTO EN  
TALUDES URBANOS EN SECTOR  
MONTAHUE, PENCO”**

Proyecto de título presentado en conformidad a los requisitos para optar al título de Ingeniero  
Civil.

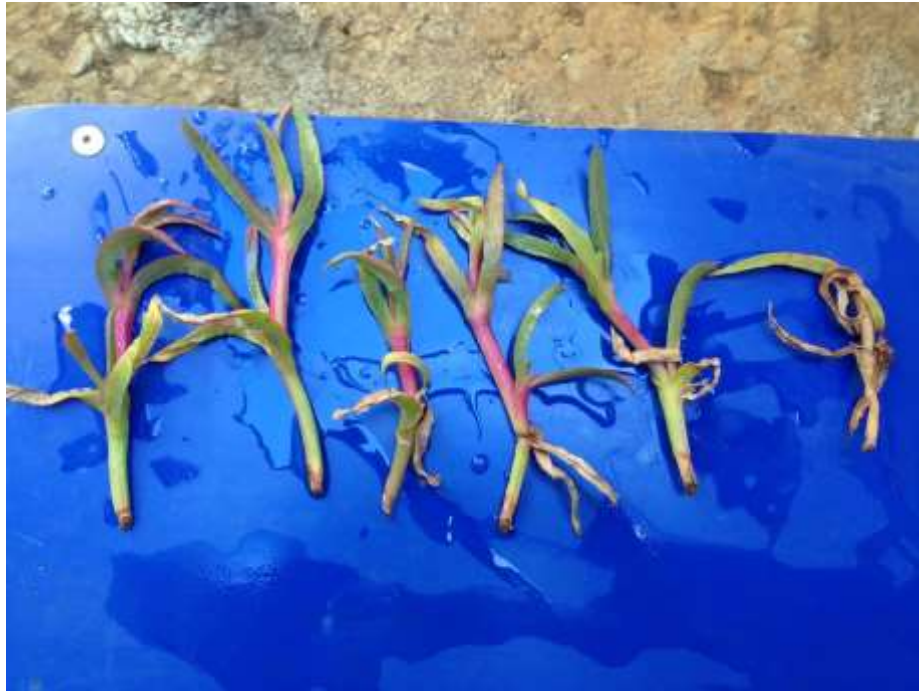
*Desarrollo de la raíz, lisímetro sin tratamiento y con pendiente, Fuente: Elaboración propia, (2017).*

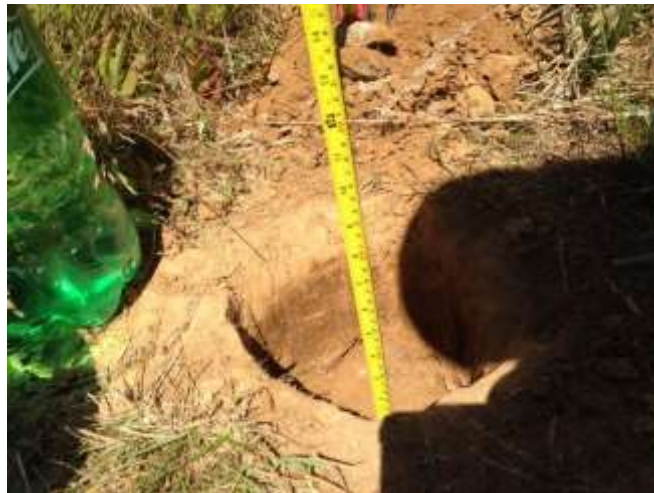
Mediante la confección de un pequeño agujero de prospección de 20 cm de profundidad y 20 cm de diámetro se llevó a cabo el ensayo in situ “Porchet para conocer la capacidad de infiltración del suelo”. Estos se realizaron en la cabeza del talud puesto que es donde el suelo posee características más regulares, al contrario del pie del talud donde se encontró suelos no correspondientes a la zona (escombros).

*Perforación para ensayo Porchet, Fuente: Elaboración propia. (2017).*

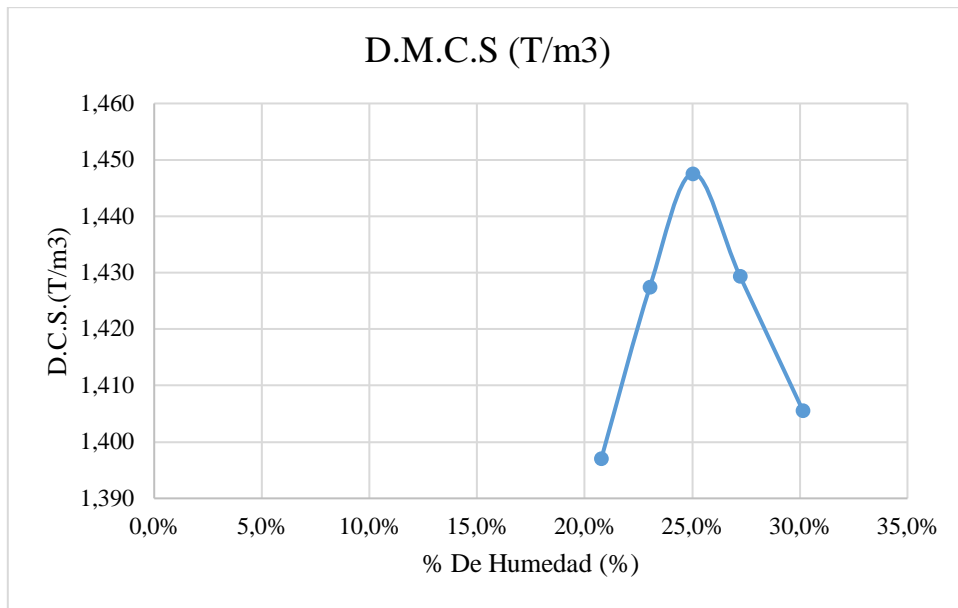
Densidad máxima compactada seca: 1,448 T/m<sup>3</sup>, con una humedad optima de un 25%.

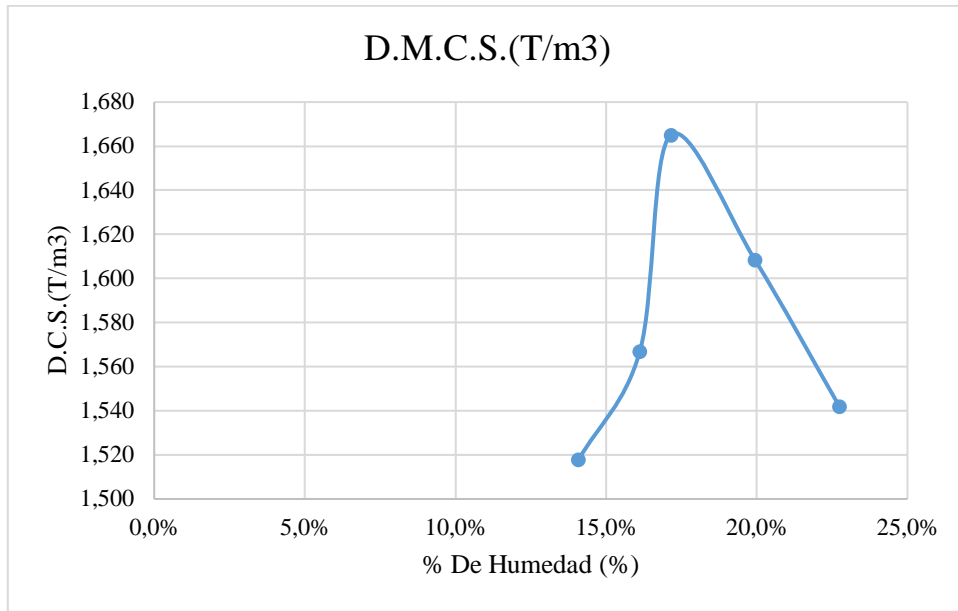
Densidad máxima compactada seca de un 1,662 T/m<sup>3</sup> con una humedad optima de un 17%.

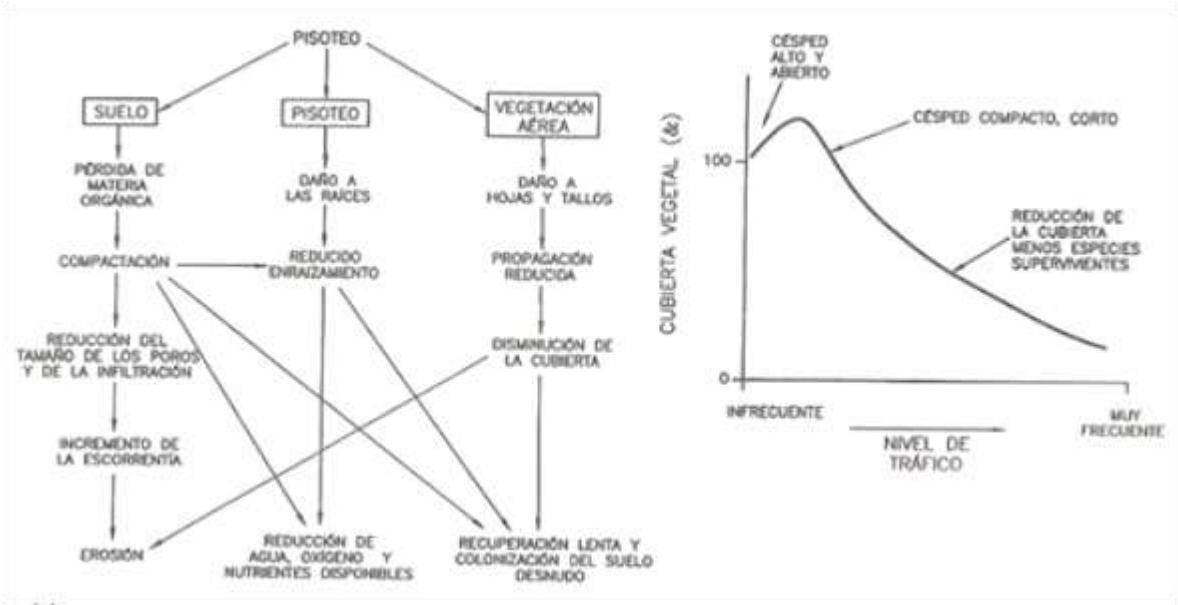
A continuación se muestra un diagrama del proceso erosivo debido al pisoteo, como también la influencia de la frecuencia del pisoteo en el césped.

*Acción del pisoteo en la vegetación y daño del césped a través del pisoteo constante. Fuente: Manual De Estabilización Y Revegetación De Taludes, (1999).*
