**CATASTRO DE LAS REJILLAS DE
SUMIDEROS DE AGUAS LLUVIAS EN
VÍAS COLECTORAS DEL CENTRO DE
CONCEPCIÓN**

Proyecto de Título presentado en conformidad a los requisitos para obtener el título
de Ingeniero Civil.

Concepción, Marzo de 2019.

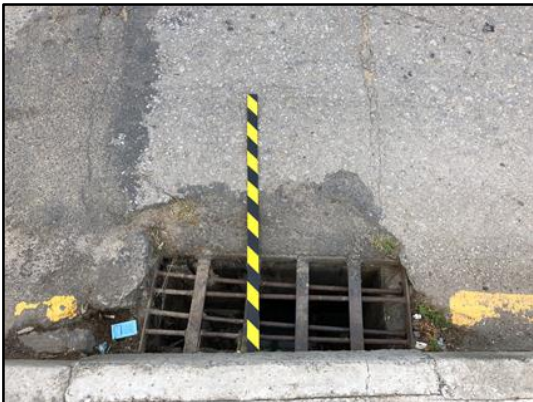
Figura 4. Fotografía de sumidero N° 469
(Fuente: Elaboración propia).

Por otra parte los sumideros con rejillas de acero laminado presentan una falla característica asociada a la unión de secciones mediante la soldaduras la cuales ceden hasta separar los fierros. Lo anterior se presenta principalmente en las uniones de barras con pletinas como se puede apreciar en las figuras 4 y 5.

- Se recomienda el uso de rejillas de fierro fundido dado que, mediante el análisis de resultados del catastro es la materialidad que presenta menos fallas en el diseño debido a la resistencia de este material al ser sometido a cargas externas. Cabe destacar que las rejillas de este material al ser de una pieza no presenta desprendimiento de sus secciones, como sí ocurre con las de acero laminado.

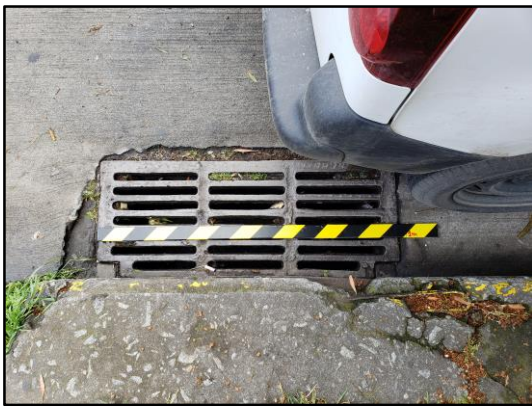
Figura 6. Fotografía de sumidero N°43
(Fuente: Elaboración propia).

Se puede observar deterioro en las rejillas asociado al tipo de terminación, lo que va de la mano con fallas encontradas en terreno. La poca estabilidad que entrega la terminación removible permite que exista daño producido principalmente por los vehículos que circulan sobre la rejilla, los que ocasionan deformaciones por su carga, al no estar fija se genera desgaste por fricción entre el marco y la rejilla, además de la latente posibilidad de ser robada. Al igual que en la terminación antes mencionada con el marco abatible se produce desgaste entre la rejilla y el hormigón, lugar en donde se genera un espacio que permite que se acumulen sedimentos y aumenta la posibilidad de sufrir asentamientos, además de deformaciones en los extremos contrarios a las bisagras, falla que se aprecia en la figura 6.

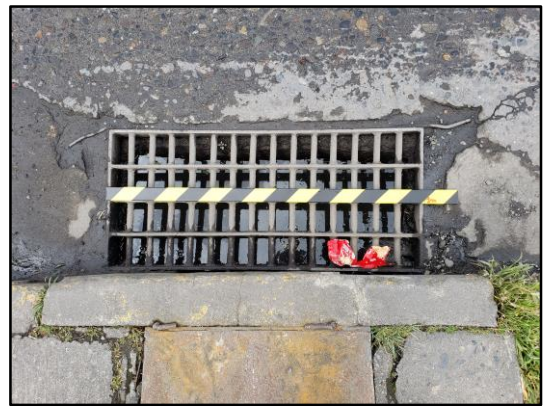
Figura 7. Fotografía de sumidero N°32
(Fuente: Elaboración propia).

En rejillas con patas de anclaje la principal falla es la poca adherencia que se genera entre las patas y el pavimento, debido al ángulo de inclinación quedan cubiertas con poco hormigón. Si el pavimento tiene grietas generalmente las patas quedan expuestas haciendo que la rejilla no se mantenga fija, como se observa en la figura 7.

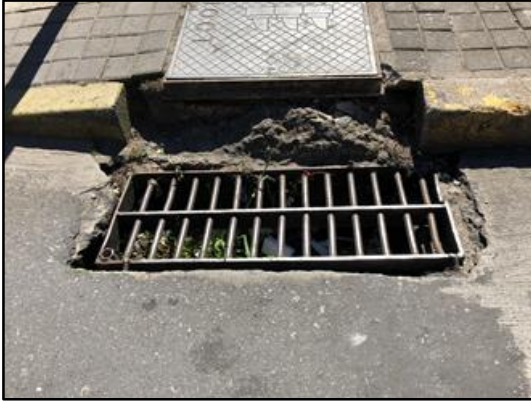
Figura 8. Fotografía de sumidero N° 399
(Fuente: Elaboración propia).

La solera está directamente relacionada con los sumideros laterales los cuales tienen su abertura en ella. Las principales fallas encontradas en estos sumideros están relacionadas a un deterioro progresivo de ésta al estar expuestas a cargas asociadas que superan su resistencia, como lo es el paso de vehículos de dimensiones mayores los cuales al virar se posicionan sobre la solera, la ubicación más propensa a estos daños son las curvas en donde se presenta un radio de giro pequeño (Figura 8).

- En curvas y sectores cercanos a una intersección se recomienda limitar el uso de sumideros laterales, ya que, son más propensos a sufrir fallas por vehículos que se suben sobre ellos al virar.

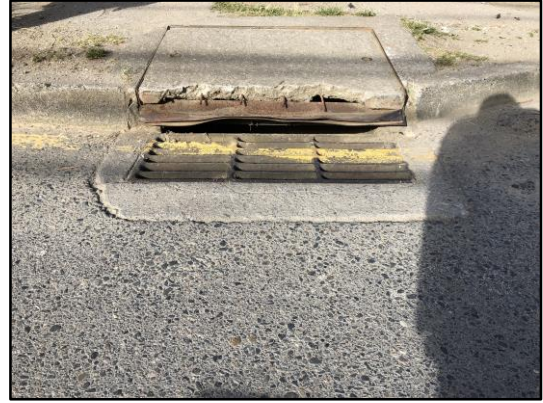
Figura 9. Fotografía de sumidero N° 467
(Fuente: Elaboración propia).

Un factor determinante en la solera es la pletina que se encuentra en el borde de su parte superior evitando que se desgaste el hormigón y se produzcan fallas de borde. En varios casos no se encuentra pletina, ya que por la técnica de adherencia o por sus dimensiones se desprende fácilmente, dejando expuesta la solera a daños por cargas o fricción, lo cual provoca las fallas de borde que dan inicio al deterioro del hormigón.

Los sumideros horizontales igual se ven afectados por fallas relacionadas a la solera debido a que como se presentó anteriormente deja expuestos los límites de pavimentos que une la solera (vereda - calzada) provocando daños y luego afectando la estabilidad de la rejilla en el pavimento.

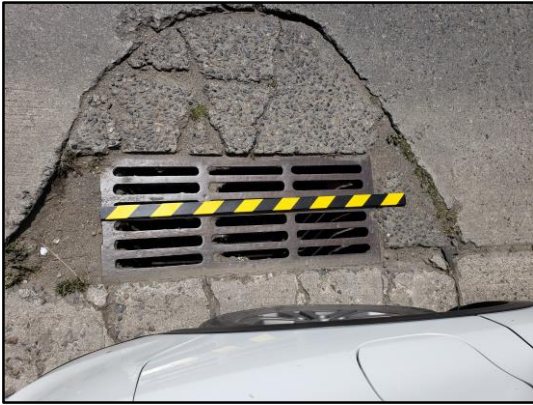
Figura 10. Fotografía de sumidero N° 176
(Fuente: Elaboración propia).

Durante la realización del catastro fue posible observar distintas formas de cómo se comporta el pavimento, con lo cual se pueden determinar las fallas sufridas y sus posibles causas. Las principales fallas observadas son las fisuras y grietas, las que se clasifican mediante los patrones vistos en terreno, además de su incidencia en los soportes de la rejilla que tienen como función aportar resistencia a ésta. Un 10,6% del total de sumideros catastrados presentan grietas de borde en el pavimento adyacente, las que se generan por la falta de confinamiento lateral debido a la carencia de bordillos y a la diferencia que existe entre el nivel del sumidero y el nivel de la calzada, sumado a que el tránsito circula muy cerca o sobre la superficie del sumidero. Un ejemplo de esto ocurre en los paraderos de buses donde los sumideros se encuentran ubicados al centro de la isla, lugar por donde transitan los buses posicionándose sobre éstos. Debido a estas cargas es que el tramo de hormigón que une la superficie del sumidero con la calzada sufre asentamiento provocando que la rejilla baje y exista una diferencia de altura con la calzada, lo que se presenta en la figura 10.

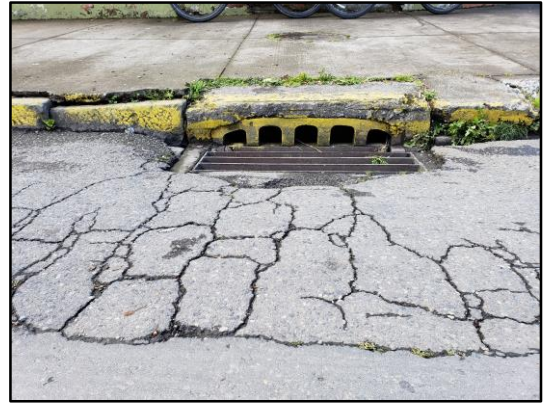
Figura 11. Fotografía de sumidero N° 48
(Fuente: Elaboración propia).

Dada la zona donde se encuentran ubicados los sumideros y la cantidad de tráfico que existe en el lugar, además de las variaciones de temperatura que producen contracción del pavimento es que se generan fisuras y grietas en bloque estando presentes en un 8,4% de los sumideros catastrados. Un 5,7% presenta fisuras y grietas por fatigamiento las que se ubican donde existen repeticiones de carga y se producen principalmente por la fatiga de la estructura debido a un espesor insuficiente y deformaciones en la subrasante, lo que se presenta en la figura 11.

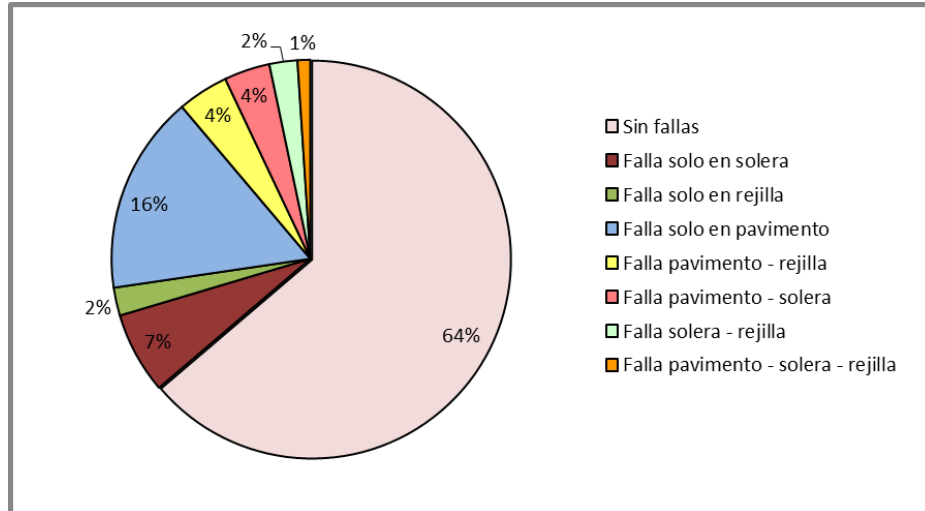
Figura 12. Gráfico según criterio de estado. (Fuente: Elaboración propia).

La totalidad de fallas según el criterio de estado evaluando solera, pavimento y rejilla en el actual catastro, es de 224 fallas, especificándose el porcentaje de cada factor en la figura 12.
