**REHABILITACION ENERGETICA DE EDIFICACIONES PATRIMONAILES
RESIDENCIALES EN CHILE: PABELLONES DE LOTA.**

**TESIS PARA OPTAR AL GRADO DE MAGÍSTER EN HÁBITAT SUSTENTABLE Y
EFICIENCIA ENERGÉTICA**

AUTOR: SUSAN AGURTO LÓPEZ
Arquitecto

CONCEPCION, 2018

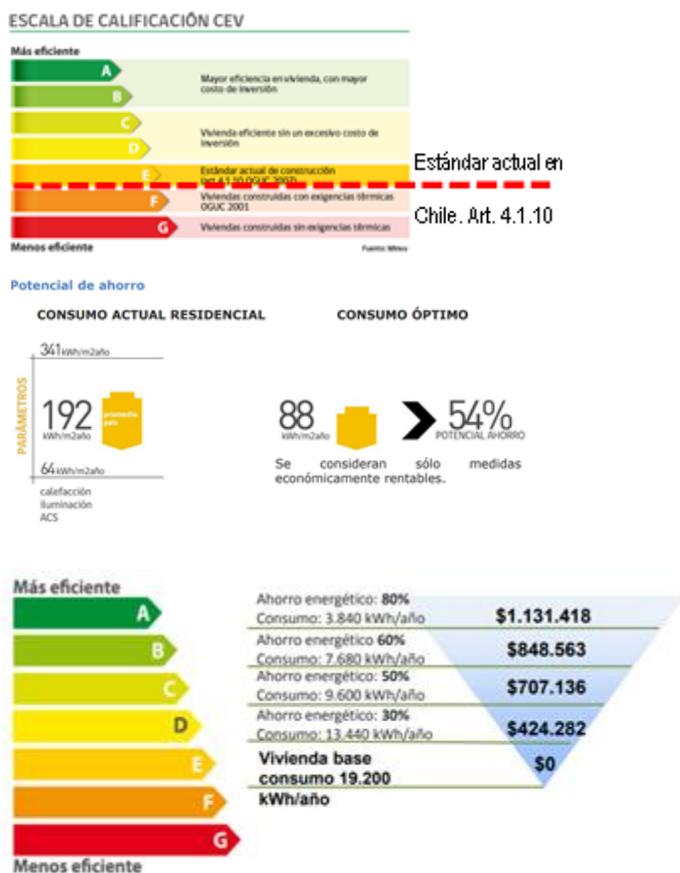
Figura 2. Clasificación de la Calificación Energética de Viviendas en Chile. Consumos y ahorros esperados. (Fuente: Web Calificación Energética en Chile)

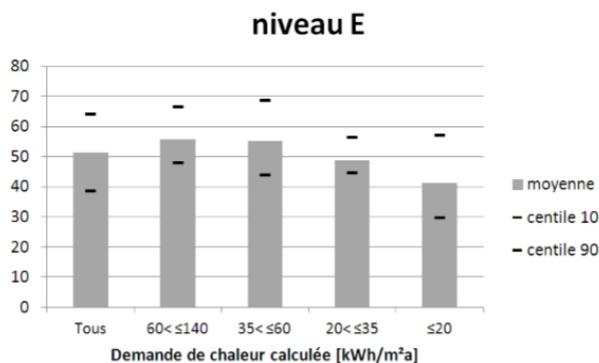
El siguiente grafico muestra el consumo global de energía primaria representada para el nivel E en función de la demanda de calor. Una demanda baja inferior a 20 kwh/m² año equivale a nivel E40 en promedio.

Figura 8. Demanda de calor y equivalencia en nivel E. (Fuente: Licar2822.Edification soutenable II-partie HVAC. Geoffrey Van Moeske) [3]

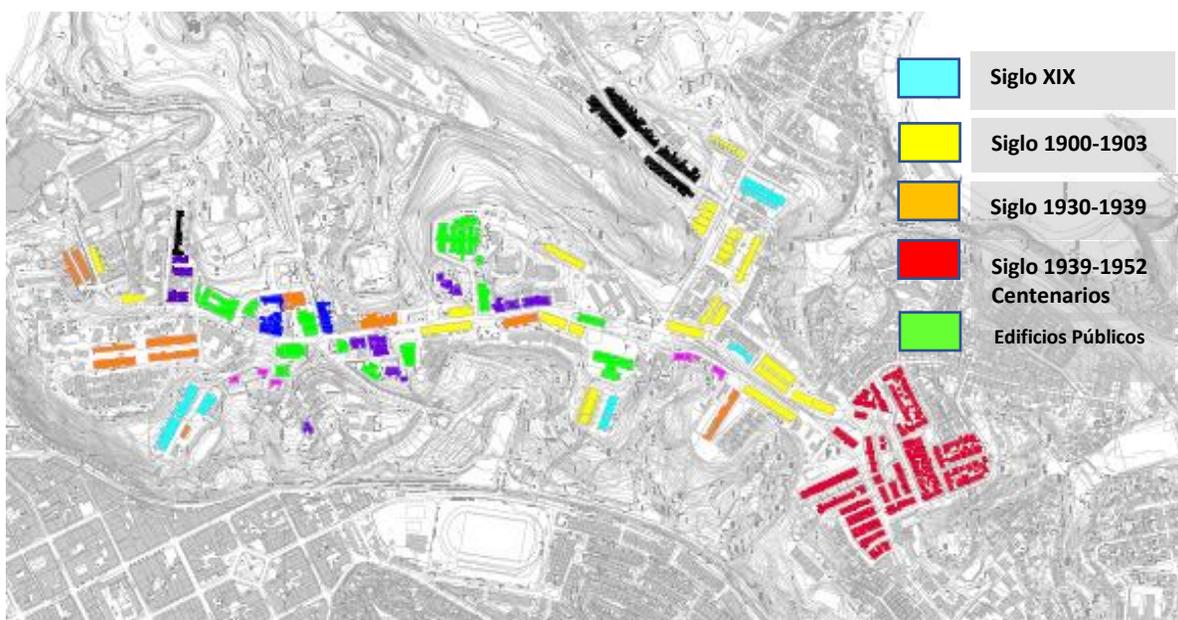
1. Construidos en el siglo XIX, en cian.
2. Construidos entre 1900 y 1903, período Carlos Cousiño, en amarillo.
3. Construidos entre 1930 y 1939, en naranja.
4. Construidos entre 1939-1952, período centenario, en rojo.

Figura 16. Plano ubicación tipologías pabellones según periodo histórico de construcción. (Fuente: Plan de Protección Legal del Patrimonio de Lota CMN, Municipalidad de Lota)

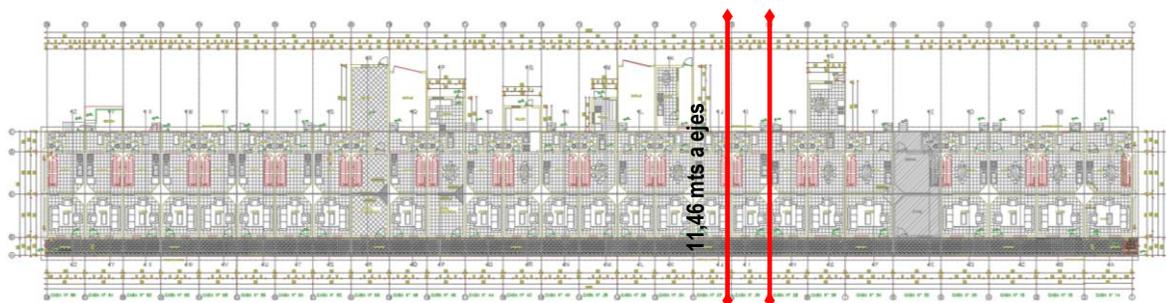
Luego del terremoto del 1939 y luego del cierre de la fábrica, los habitantes que tenían la oportunidad de generar una expansión de la vivienda lo hicieron. Muchas de las familias demolieron el muro que separaba las unidades y fusionó ambas viviendas conformando un espacio dos veces mayor.

Figura 19. Planta arquitectura del conjunto compuesto por 27 viviendas. (Fuente: Elaboración propia en base a archivos CAD proyecto MINVU.)

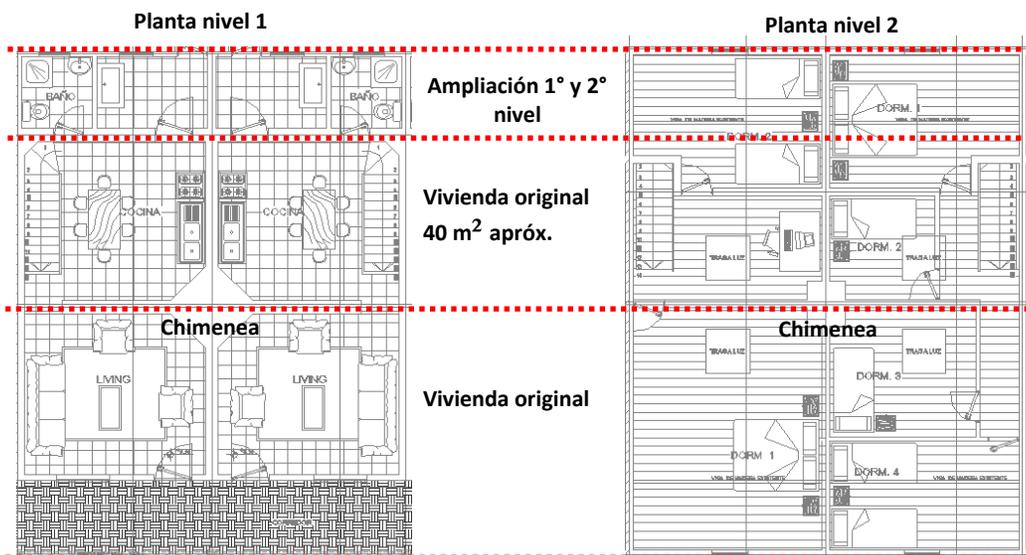
Por otra parte, la vivienda no se habilitó con closets en las mejoras. Se observa de esta forma, que las zonas más deficitarias espacialmente corresponden a las de servicios implementadas en las mejoras realizadas a las viviendas.

Figura 20: Plantas de arquitectura del primer y segundo nivel. (Fuente: Elaboración propia en base a archivos CAD proyecto MINVU.)

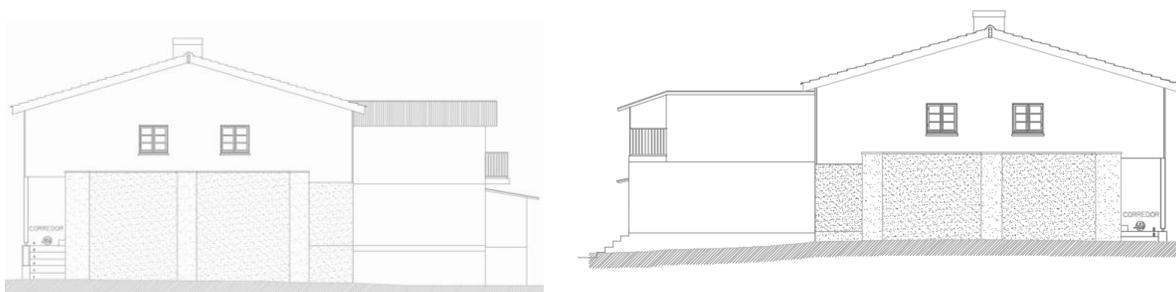
En este caso la fachada posterior ha sido modificada por los propietarios debido a las necesidades de expansión de los habitantes. Esto se ve reflejado principalmente en el primer nivel, en donde se amplió la vivienda ocupando el espacio del pasillo posterior para extender la logia y baño, que fueron contemplados en el exterior, como espacios comunitarios, en el programa original. Hacia el exterior se encuentra aledaña a espacio público que conforma una pequeña área verde implementada con juegos infantiles en mal estado de conservación.

Figura 22. Fachadas laterales. (Fuente: Elaboración propia en base a archivos CAD proyecto MINVU.)

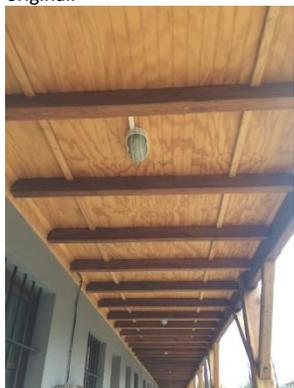
Cielo remodelado corredor de acceso, mantiene ritmo y materialidad de estructura original.

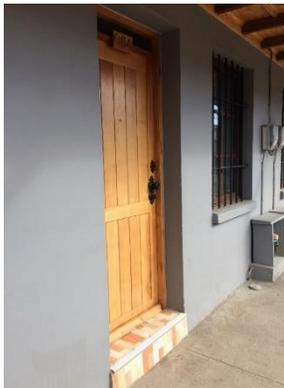
Puerta en madera nativa repuesta.

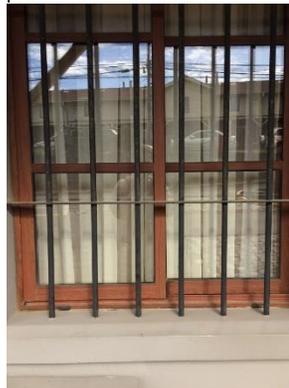
Ventana repuesta en DVH perfil PVC con adición de protecciones metálicas.

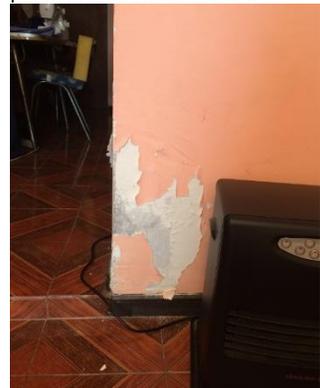
Humedad en muros interiores de la vivienda, hacen evidentes problemas de condensación.

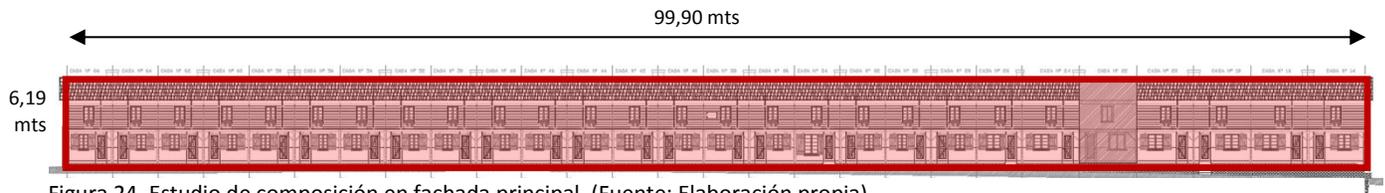
Estudio de composición de las fachadas. Si consideramos la conformación del volumen principal, obtendremos un paralelepípedo regular en dos niveles, dispuesto en proporción predominantemente horizontal en relación a la Avenida Carlos Cousiño, conformando con otros volúmenes similares un espacio calle horizontal. La altura desde piso a cumbrera es de 6,19 metros y está en proporción al largo del pabellón 1 es a 16 aproximadamente.

Figura 24. Estudio de composición en fachada principal. (Fuente: Elaboración propia).

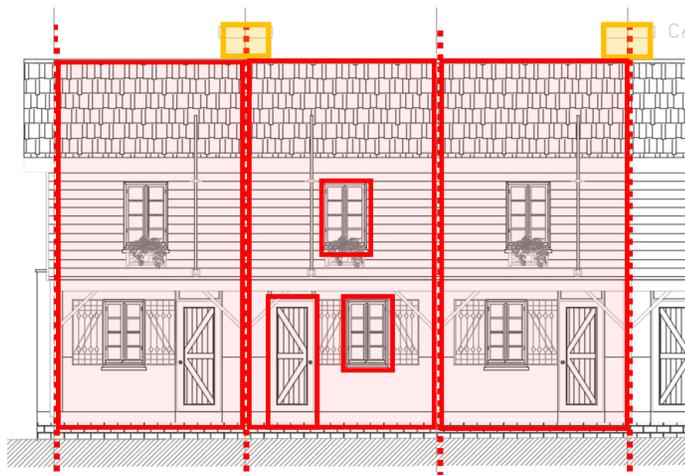
El pabellón individualiza cada vivienda a través de elementos constructivos como los **pilares** dispuestos entre ejes de los medianeros de cada vivienda, reforzado este elemento por **jabalcones** y las **chimeneas** en la cumbrera del pabellón. El ritmo entre ellas está dado por dimensiones de 3,5 mts en la mayor parte de las viviendas y 4,4 mts en 6 viviendas ubicadas al sur del pabellón. No se tiene información que explique la disparidad de las dimensiones de las viviendas. Ventanas y puertas también marcan un ritmo individual por vivienda. En el primer piso la fachada principal, se compone de dos vanos; ventana y puerta de acceso, dispuestos descentrados en proporción 1 es a 4 en el ancho del muro. En el segundo nivel, en cambio existe un vano de ventana dispuesto centrado y en proporción 1 es a 3,5 en el ancho del tabique de fachada. En ambos casos los vanos mantienen **proporciones verticales**, siendo el alto de ventanas en 1,3 mts y el ancho variable entre 0,9 y 1 mt.

Figura 25. Estudio de composición en fachada principal. (Fuente: Elaboración propia).

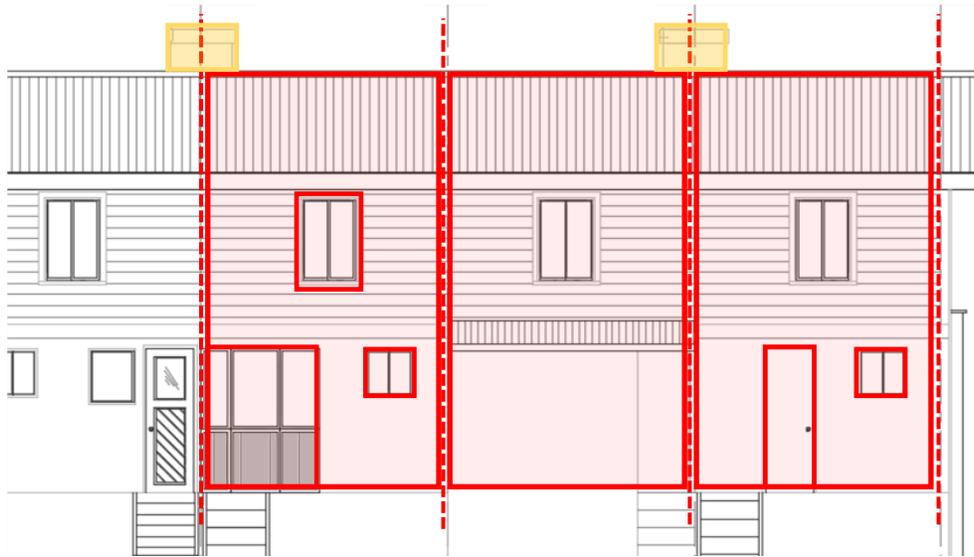
Predomina en esta vivienda el lleno por sobre el vacío en las fachadas los que están diseñados en proporción 1:5, representando los vanos el 19,3 %, y la forma total del pabellón está claramente definida por un volumen sólido regular con fachadas de proporciones pequeñas en contacto con el exterior lo que favorece bastante el rendimiento energético por un factor de forma.

Figura 26. Estudio de composición en fachada posterior actual. (Fuente: Elaboración propia).

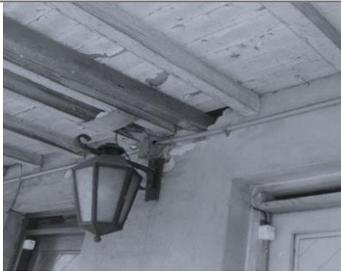
| Elemento | Imagen | Tipo de patología | Riesgo de la patología | Causa probable | Comentarios |
|---|---|---|---|---|---|
| Entrepiso | | Vigas sueltas de amarras | Critico | Terremoto 27F | El mayor problema se concentra en las vigas a la vista en corredor de acceso. |

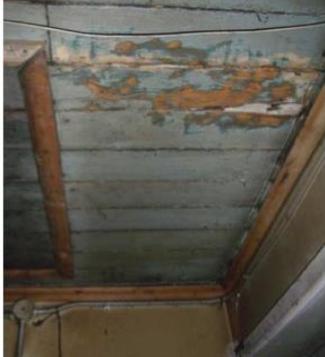
| <p>Piezas de madera techumbre y segundo nivel</p> | | <p>Pudrición</p> | <p>Regular</p> | <p>Mantención Ejecución</p> | <p>Daños de humedad en cielos del segundo nivel, provocado por filtraciones de aguas lluvia en cubierta.</p> |

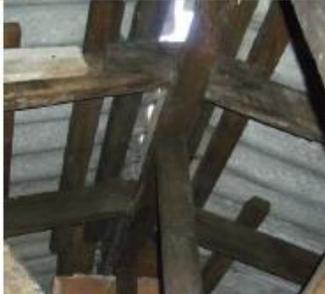
| <p>Piezas de madera segundo nivel</p> | | <p>Ataque de insectos xilófagos</p> | <p>Regular</p> | <p>Mantención</p> | <p>La madera presenta daños en tabiquería y revestimientos principalmente.</p> |

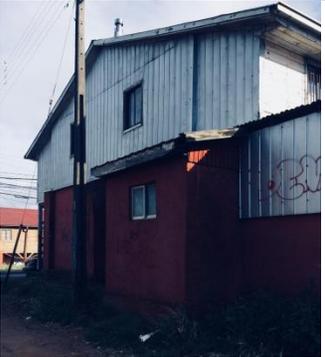
| <p>Muros de albañilería y tabiquería</p> | | <p>Desaplomes</p> | <p>Mínimo</p> | <p>Ejecución</p> | <p>Concentrados en los extremos del pabellón.</p> |

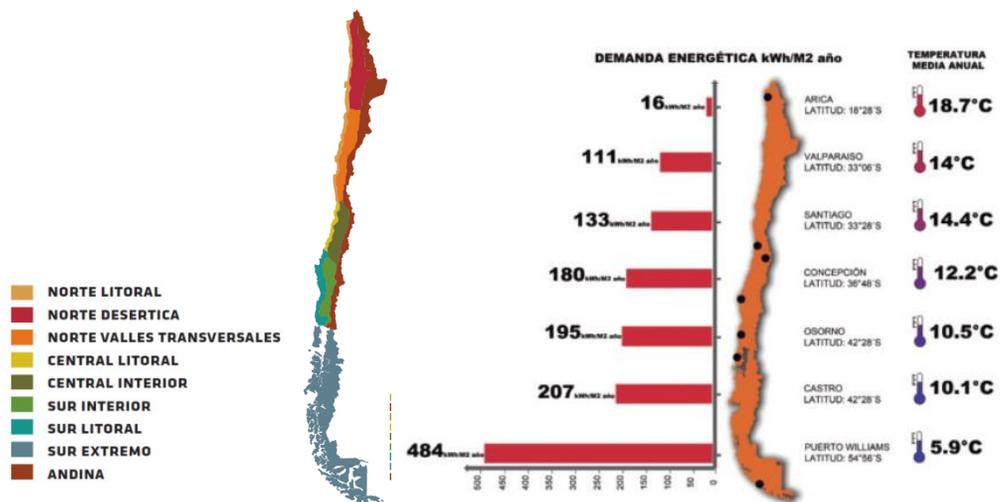
Figura 27. Izquierda: Zonificación climática NCH 1079, derecha: Demanda energética actual para distintas zonas térmicas de Chile. (Fuente: NCH 1079 y Manual de Hermeticidad al Aire de Edificaciones).

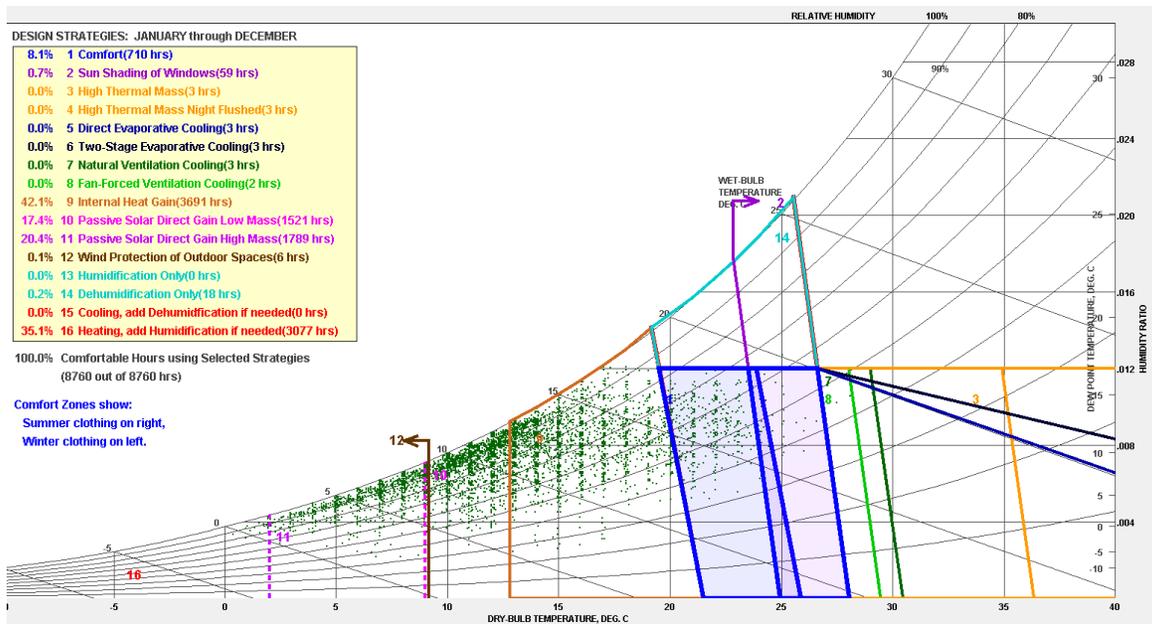
Figura 30. Carta Psicométrica y estrategias de diseño. (Fuente: Gráficos programa Climate Consultant).

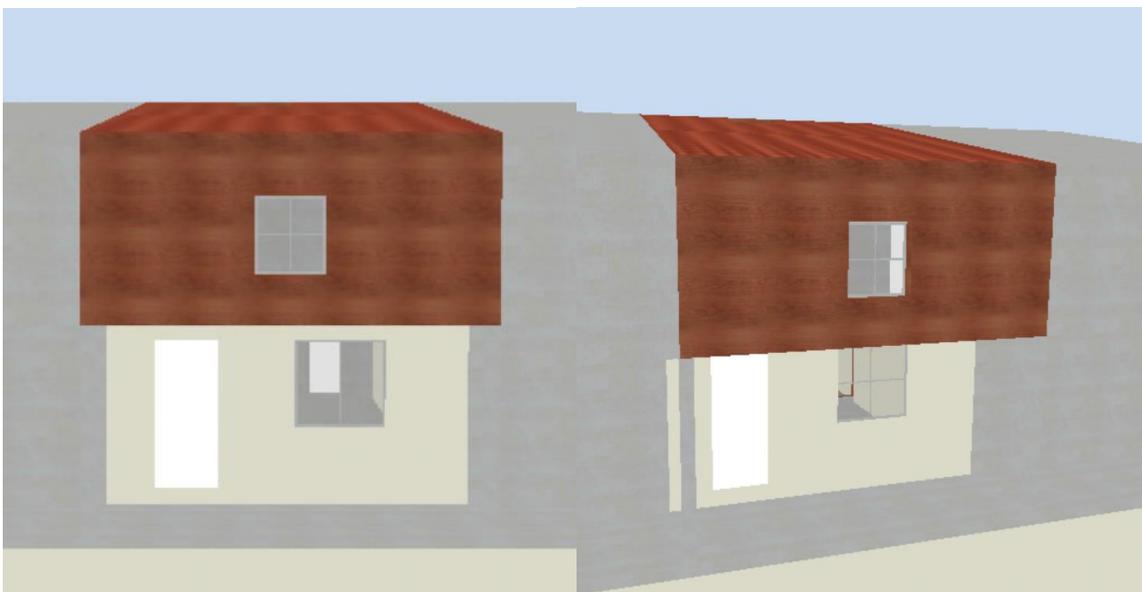
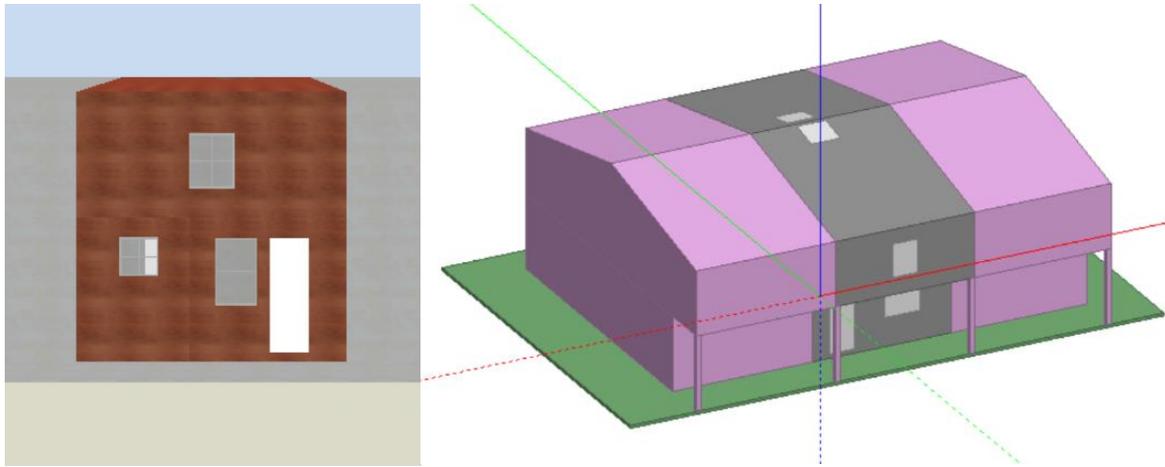
Figura 31. Imágenes del modelo en su situación original. (Fuente: Elaboración propia en base a simulación con software Desing Building).

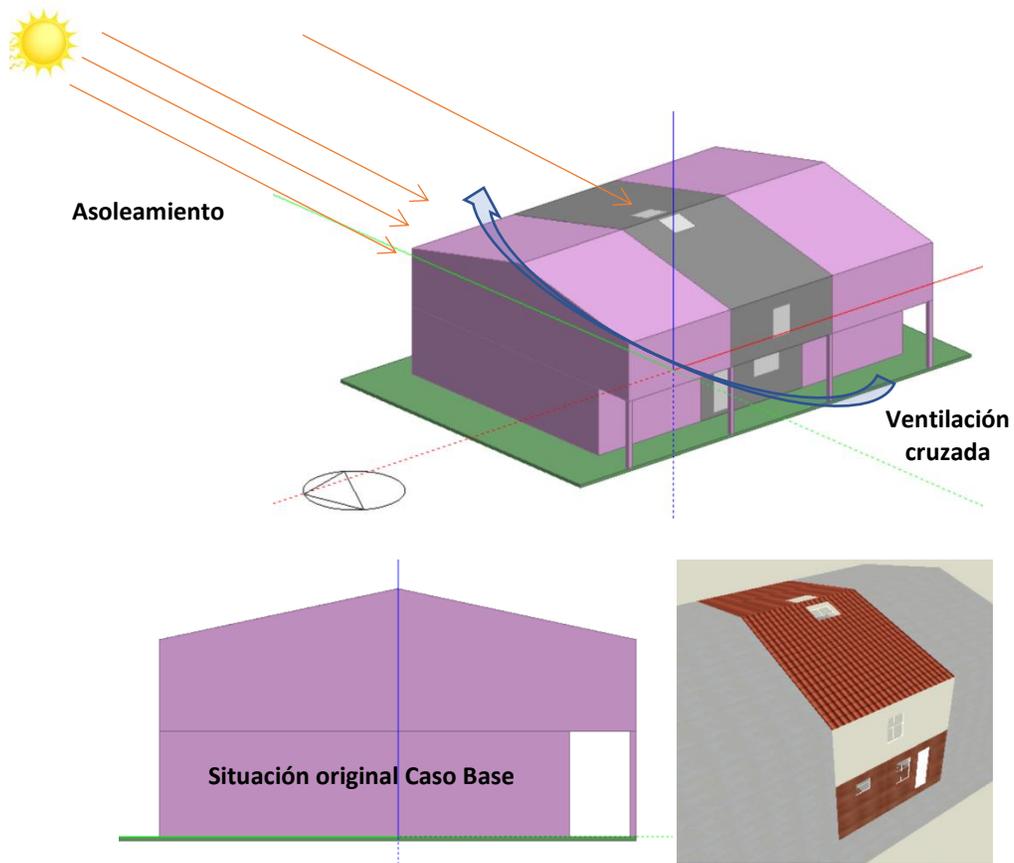
Figura 32. Situación actual caso base. (Fuente: Elaboración propia)

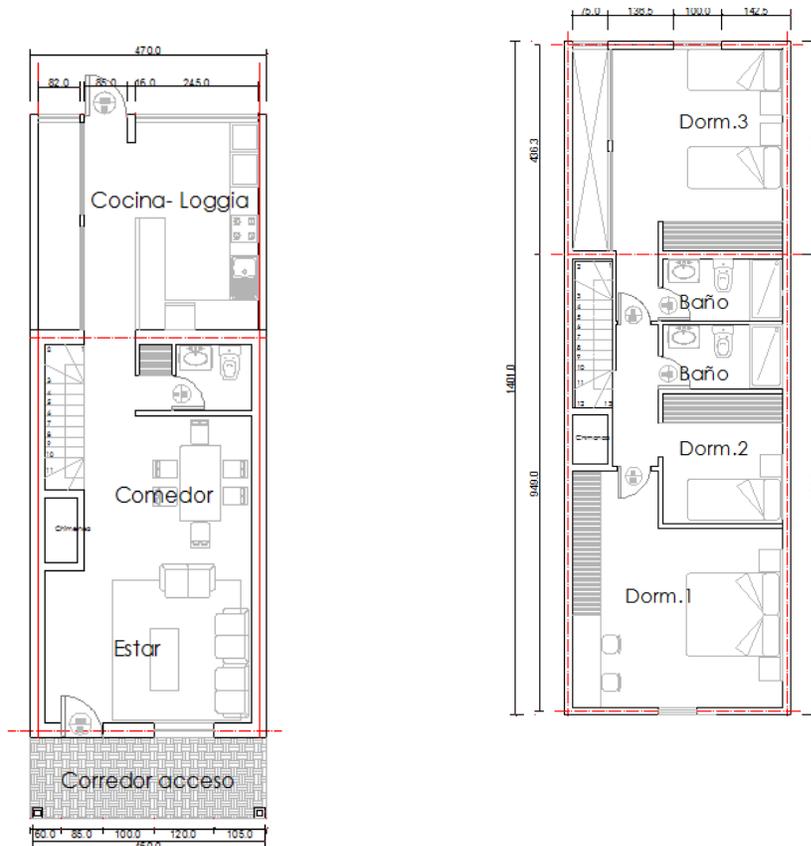
Figura 34. Plantas de arquitectura primer y segundo nivel modificado. (Fuente: Elaboración propia)

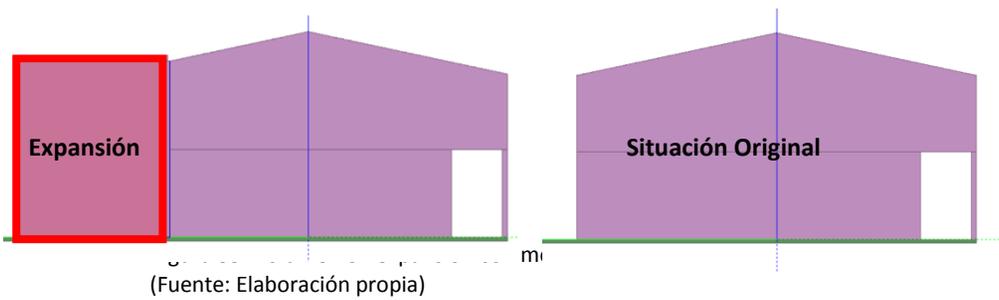
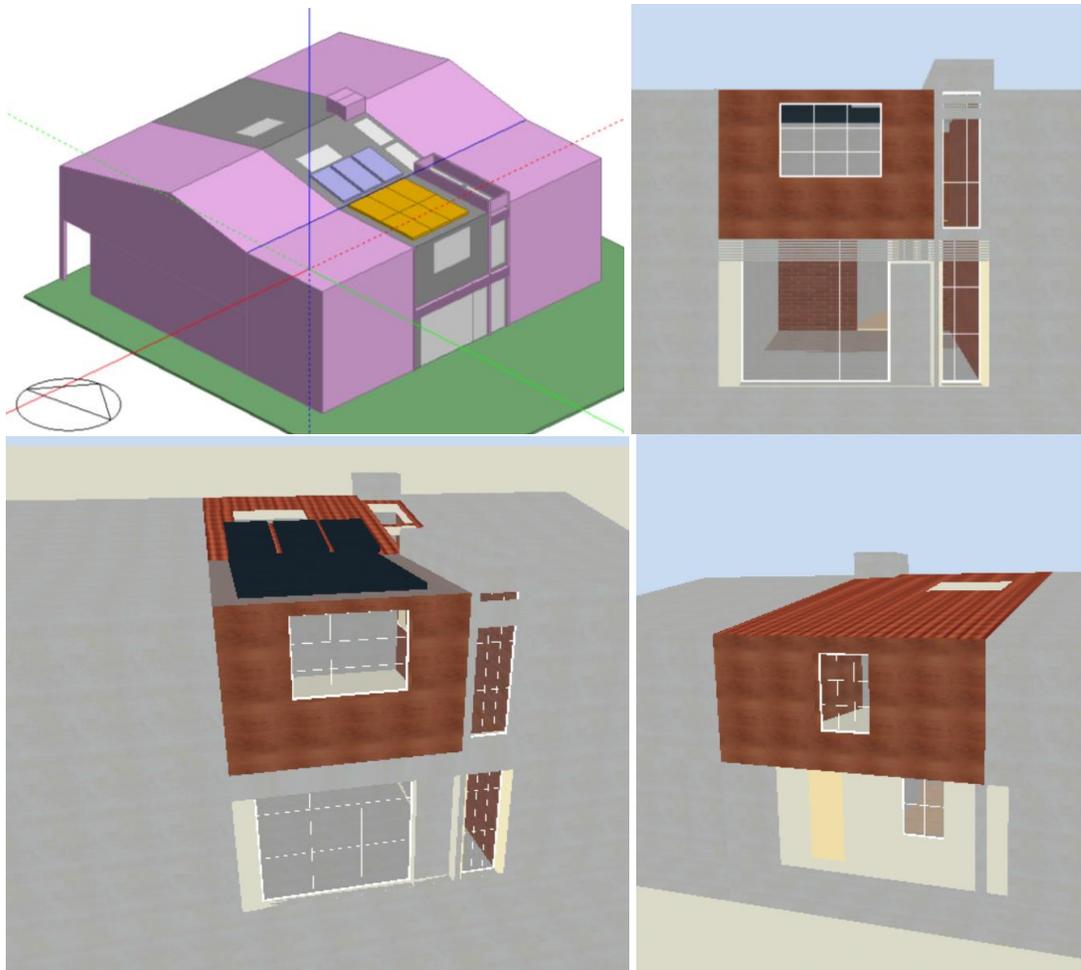
En el modelo simulado, se ha trabajado con mayor superficie acristalada de captación en la fachada posterior poniente y un espacio solar lateral que ingresa hasta el centro de la vivienda aportando sus ganancias solares que son captadas por la fachada posterior durante la mañana y durante todo el día por la cuarta fachada en la techumbre del edificio, acumulándose en los muros y piso del primer nivel y distribuyendo por convección al resto de la vivienda.

Figura 36. Imágenes modelo en expansión. (Fuente: Elaboración propia en software Desing Building)

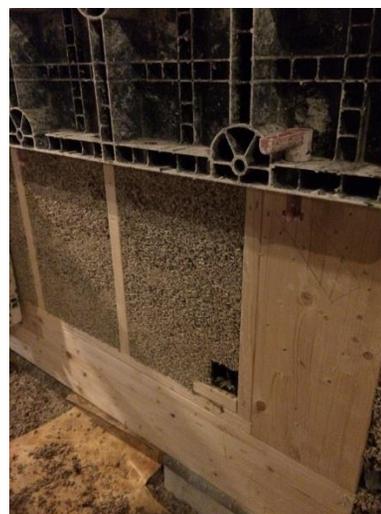
Relleno de sobre tabiques con barro paja.

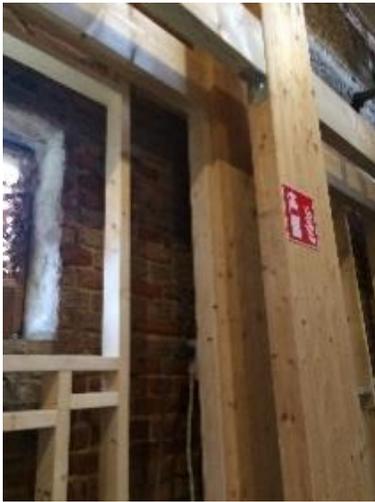
Sobre tabique interior con relleno de barro paja, como sistema de aislación.

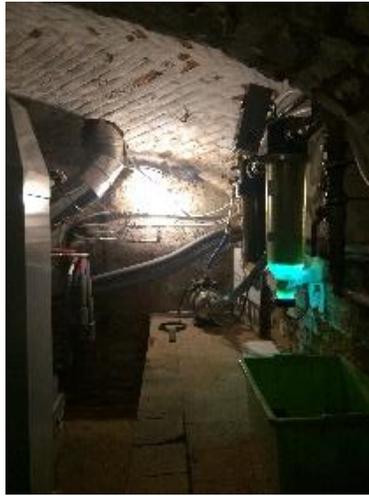
Instalación del sistema de calefacción en zócalo del edificio.

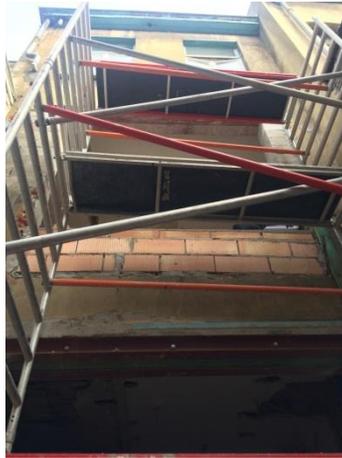
Intervención en fachada posterior con reposición de parte del muro albañilería.

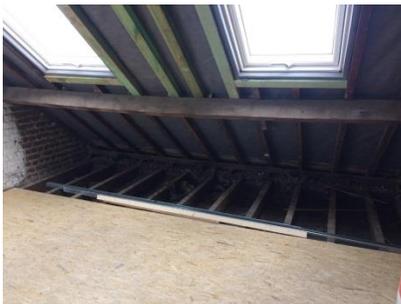
Reposición de ventanas con alta eficiencia en techumbre.

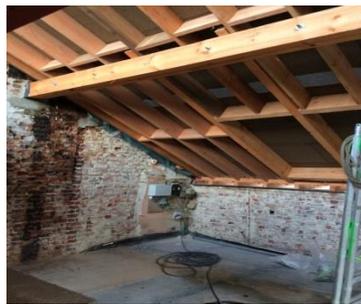
Reposición de estructura dañada en techumbre.

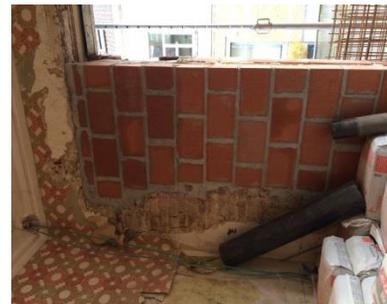
Reposición de parte del muro de albañilería original.
