**UNIVERSIDAD DEL BÍO-BÍO
FACULTAD DE ARQUITECTURA, CONSTRUCCIÓN Y DISEÑO**

**Brechas para la Rehabilitación energética de establecimientos
educacionales públicos existentes:
caso representativo de la Región del Biobío.**

**TESIS PARA OPTAR AL GRADO DE MAGÍSTER EN HÁBITAT SUSTENTABLE Y
EFICIENCIA ENERGÉTICA**

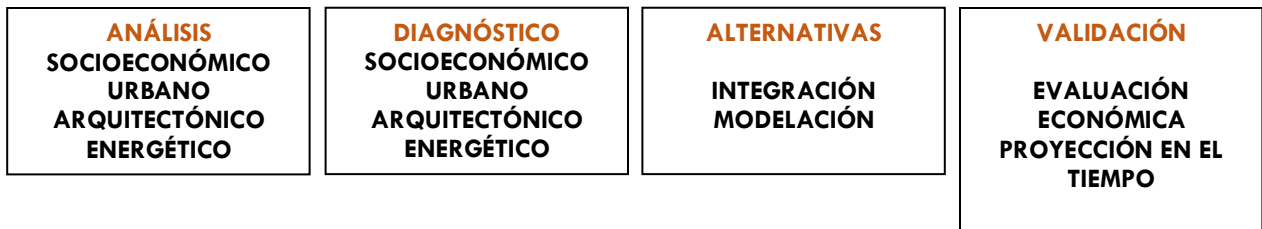
Figura 16. Esquema de análisis del caso de estudio. Fuente: Elaboración propia.

Para el análisis de la infraestructura (Figura 16), se considerará una revisión de la condición socioeconómica de la población que alberga el establecimiento, así como también su condición urbana, arquitectónica y energética. Con estos antecedentes se pretende entregar un diagnóstico acotado de las principales características y problemáticas del edificio a rehabilitar.

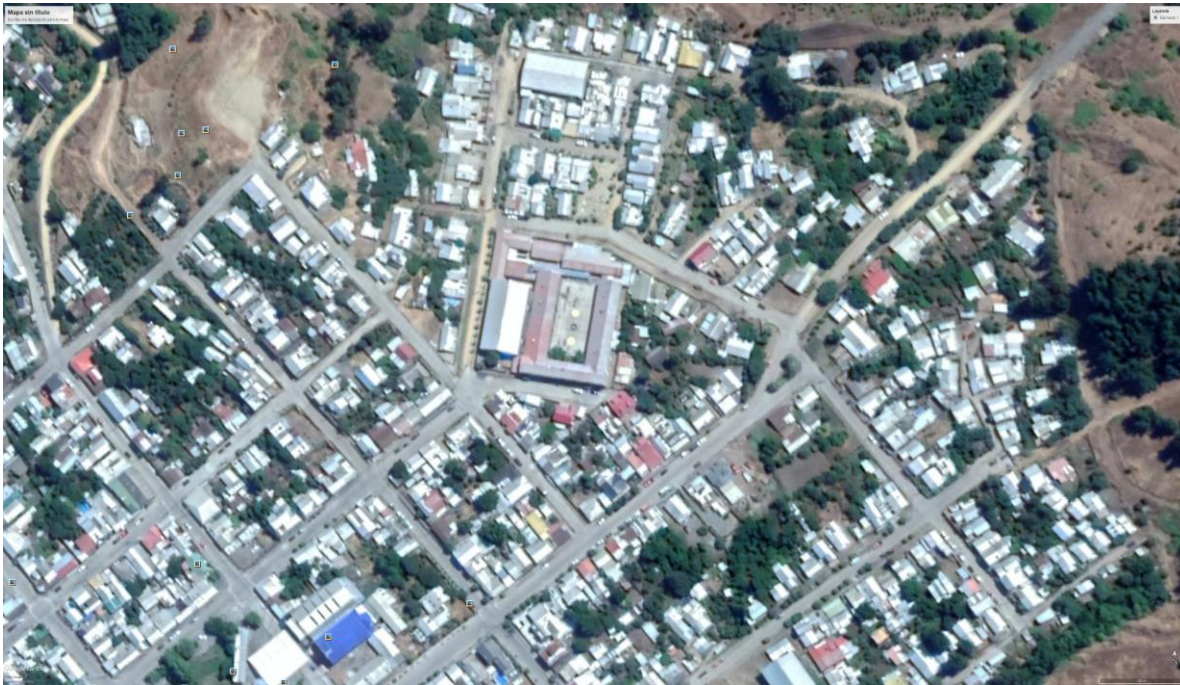
Figura 17. Imagen aérea de emplazamiento Liceo Isidora Aguirre Tupper.

El establecimiento educacional Liceo Isidora Aguirre Tupper, es uno de los edificios más importantes de la comunidad de San Rosendo en términos urbanos, tal como se logra apreciar en la Figura 17.

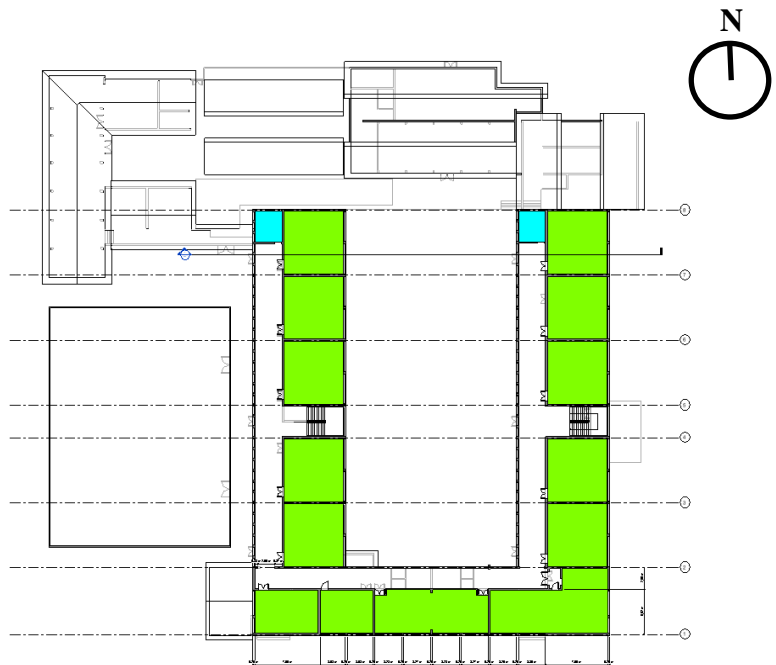
Figura 23. Segundo piso Liceo Isidora Aguirre Tupper.
Fuente: Revit 2019. Elaboración propia.

Al final de cada pasillo, se ubica una sala de inspección.

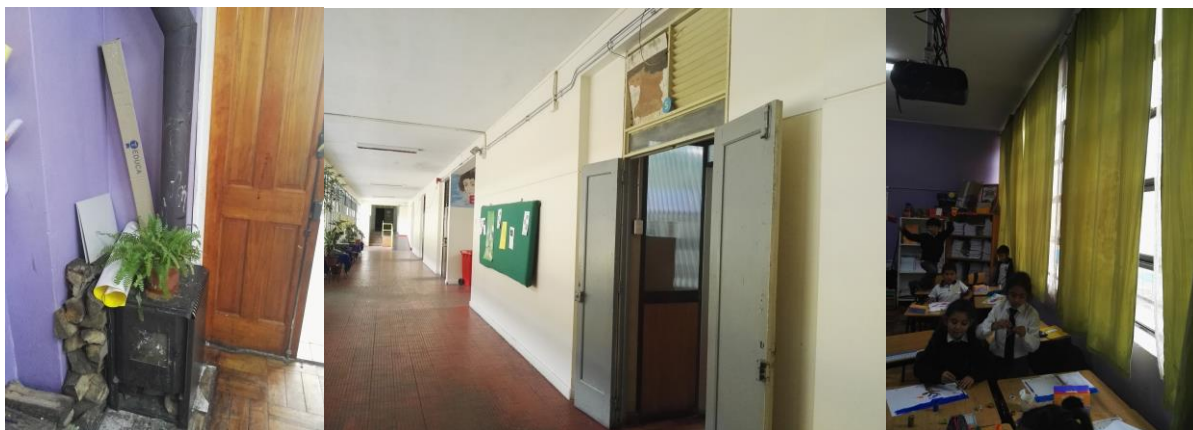
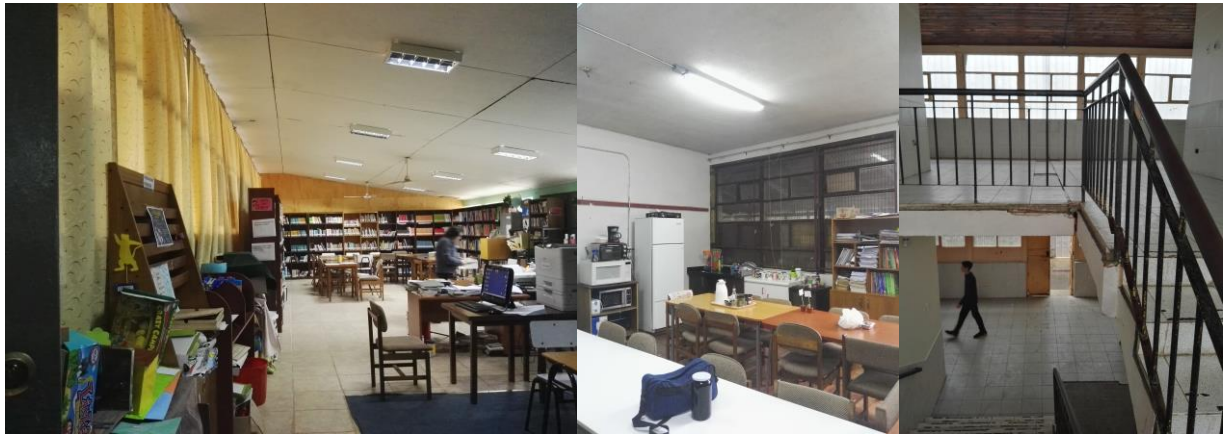
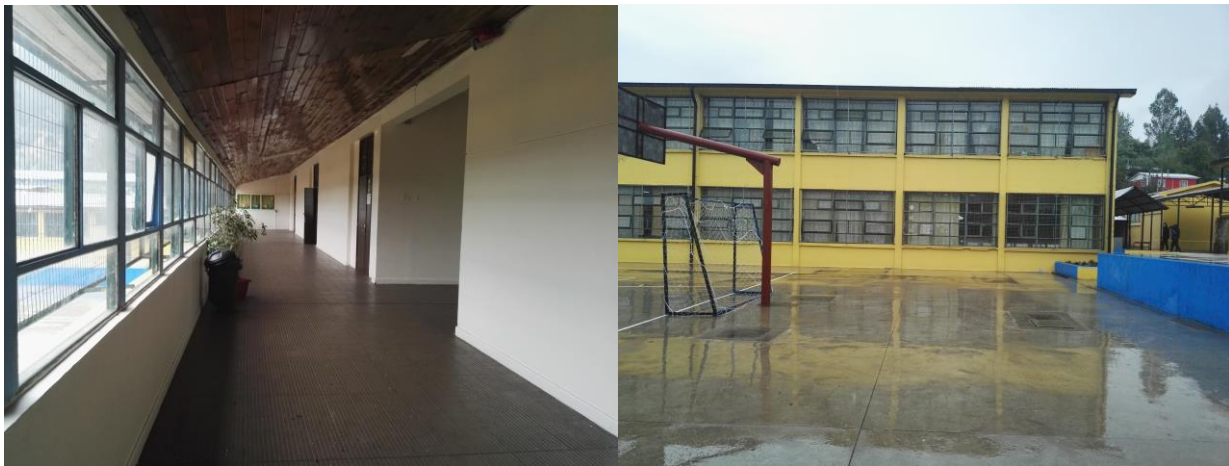
Cabe mencionar que el establecimiento cuenta con ventanas metálicas que no son estancas y generan mucha condensación. Así como también importantes infiltraciones en invierno y baja ventilación en verano (las ventanas no se abren).

A continuación, se presentan fotografías interiores y exteriores del establecimiento educacional Liceo Isidora Aguirre Tupper (Figura 28).

1. Chimenea en desuso.

3. Sala de clases 1er piso.

4. Biblioteca

6. Escalera

7. Pasillo interior 2do piso.

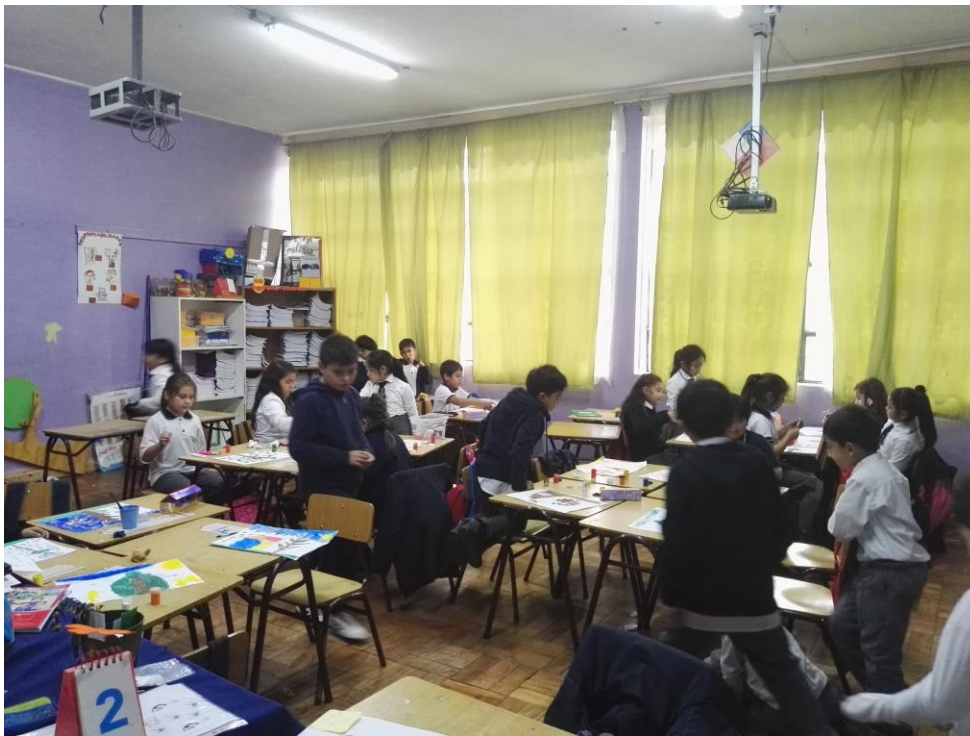
Figura 31. Fotografía interior de aula Liceo Isidora Aguirre Tupper.

La iluminación natural es muy desaprovechada puesto que se generan zonas de sol directo en los estudiantes, por lo tanto, se evita el deslumbramiento con cortinas (Figura 31).

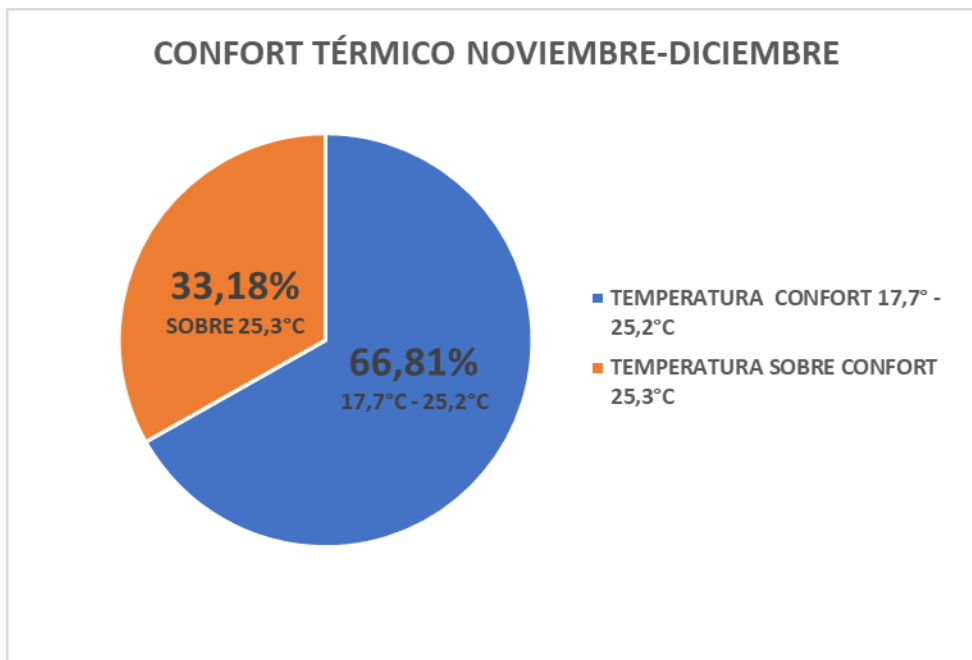
Gráfico 7. Confort térmico en verano Caso Base.

En verano, los meses de noviembre y diciembre, el establecimiento se encuentra un 33,18% del tiempo en uso, sobre los parámetros de confort, llegando incluso a los 29-30°C de temperatura operativa interior (Gráfico 7).

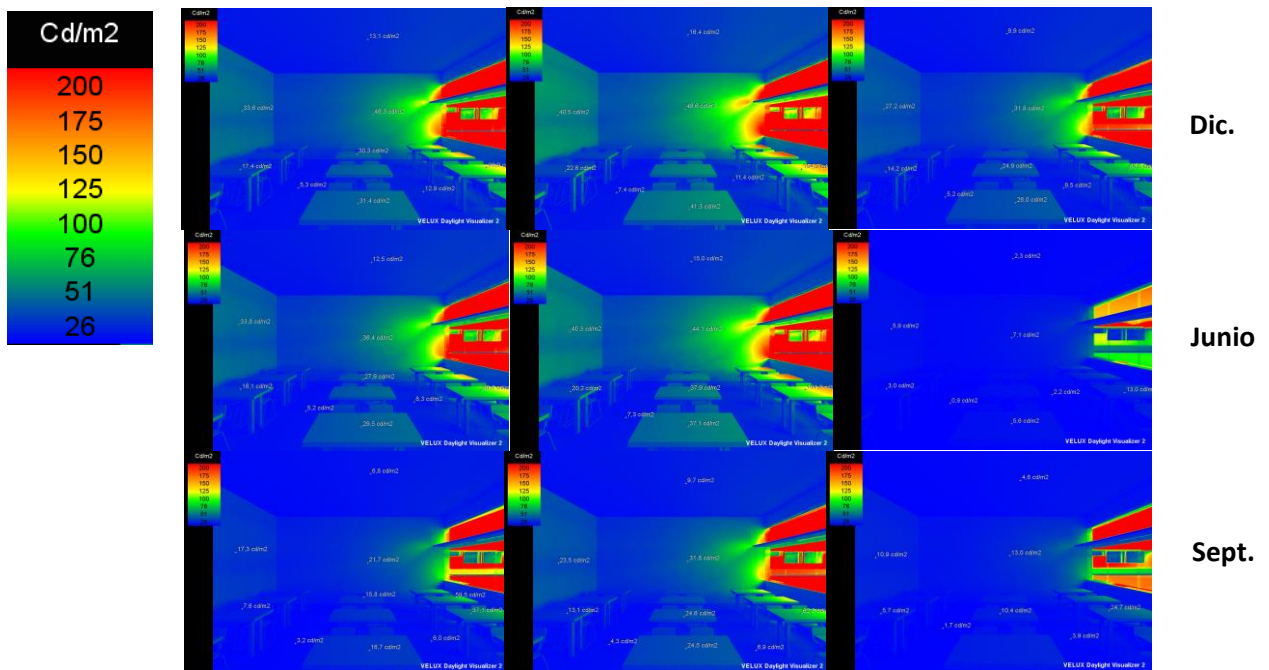
Del análisis de Luminancias en las salas de clases (Figura 44), se puede indicar que las superficies cuentan con luminancias menores a 30 cd/m^2 durante un 60% del tiempo en uso durante diciembre, lo cual es inaceptable para el estándar TDRé. Sin embargo, con la incorporación de la repisa solar y los revestimientos normativos, las luminancias de los elementos se distribuyen de mejor manera, pero aún es insuficiente en ciertos horarios (9.00 hrs y 16.00 hrs).

Durante septiembre, las luminancias se distribuyen de mala forma al interior de las salas de clases y el 60% de la sala de clases cuenta con iluminación deficiente.
