FACULTAD de
ARQUITECTURA
CONSTRUCCIÓN
y DISEÑO
UNIVERSIDAD DEL BÍO-BÍO

Tesis para optar al grado de
Magíster en Hábitat Sustentable y Eficiencia Energética

IEQ POINT IN TIME, Método para la evaluación arquitectónica de la calidad ambiental de espacios educativos

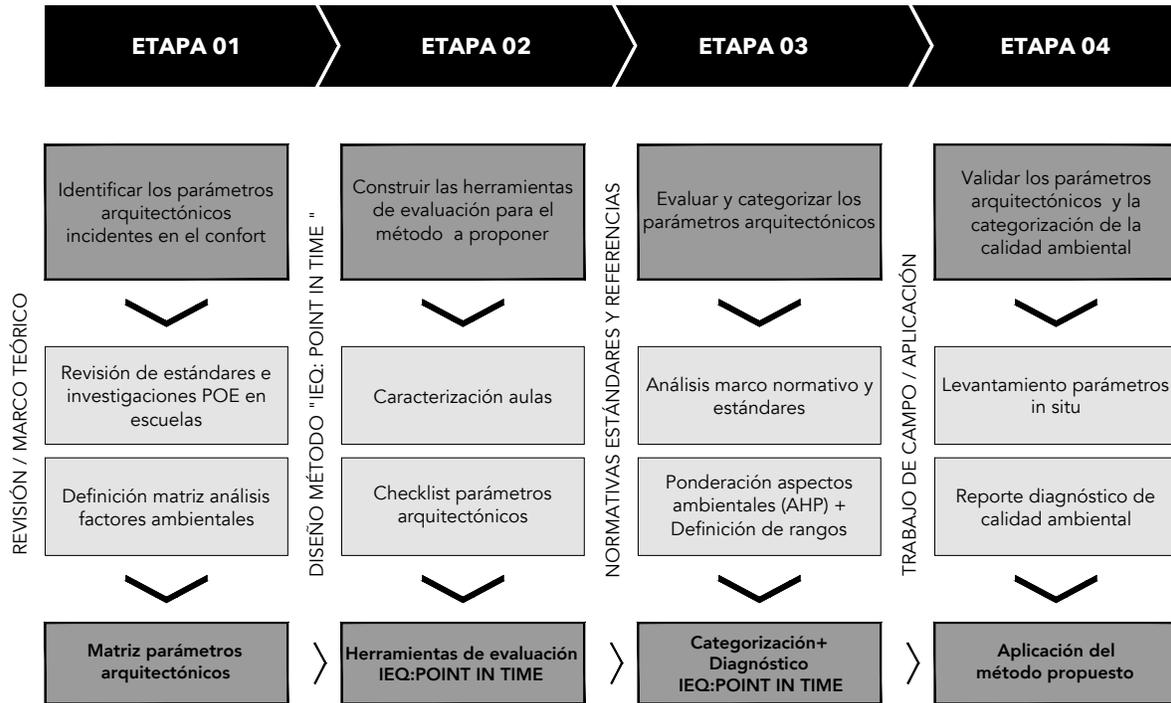
Figura 4-1: Resumen secuencia metodológica IEQ: POINT IN TIME. Fuente: Elaboración propia.

La Figura 4-1 resume la secuencia metodológica de la evaluación propuesta. En ella se sintetiza el proceso de diseño de esta.

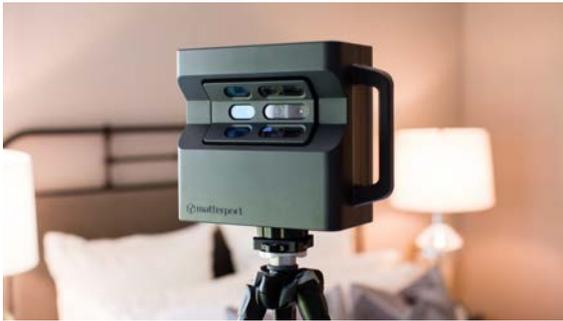
Figura 4-2: Cámara rotativa Matterport Pro 2

El levantamiento arquitectónico de las aulas escolares, se realizó a través de un instrumento de escaneo de espacios 3D de alta resolución. Para ello se utilizó una cámara rotativa motorizada, Matterport Pro 2 (**Figura 4-2**), que reconstruyó virtualmente la escena original. Las imágenes capturadas fueron procesadas en la aplicación “Matterport Capture”, la que a través de inteligencia artificial permite capturar la morfología del espacio y la integración de los parámetros arquitectónicos (**Figura 4-3**). Esta herramienta permitió extraer las medidas del aula, las que se analizaron a partir de los parámetros arquitectónicos a evaluar. Con esto, se optimizaron los tiempos de evaluación. Sin embargo, la utilización de la cámara rotativa Matterport es opcional, ya que solo optimiza los tiempos del levantamiento. De no contar con el equipo, se pueden realizar todas las mediciones de manera tradicional, a través de fotografías y mediciones básicas, esto no afecta los resultados de la evaluación.

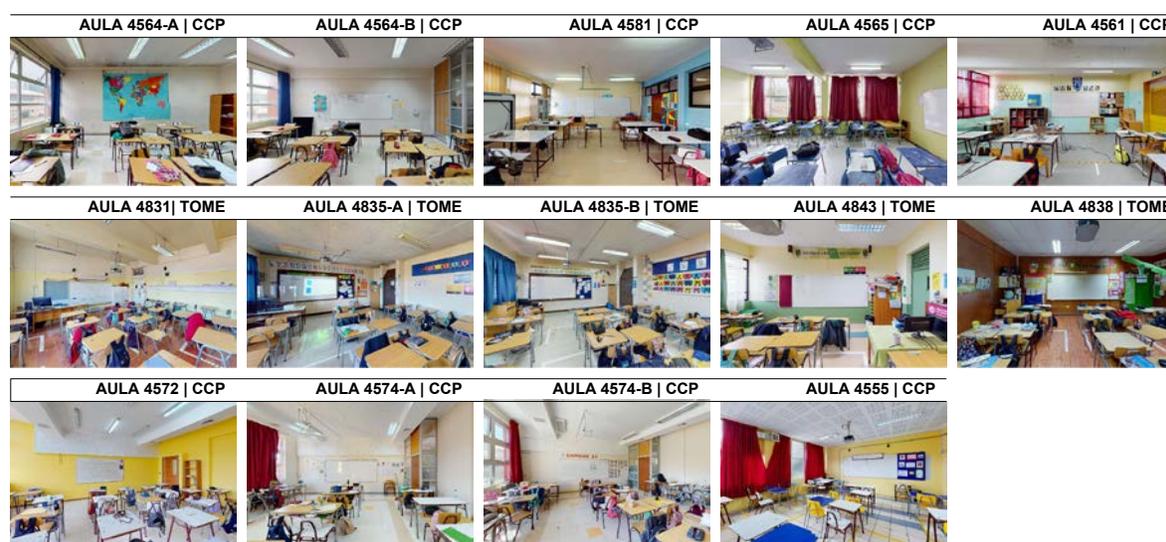
Figura 4-4. Aulas evaluadas

Se analizaron 14 aulas, que acogían a estudiantes de 8vo año básico. Por colegio, se evaluaron una o dos salas, esto dependía de la cantidad de cursos por nivel con los que contaba cada establecimiento.

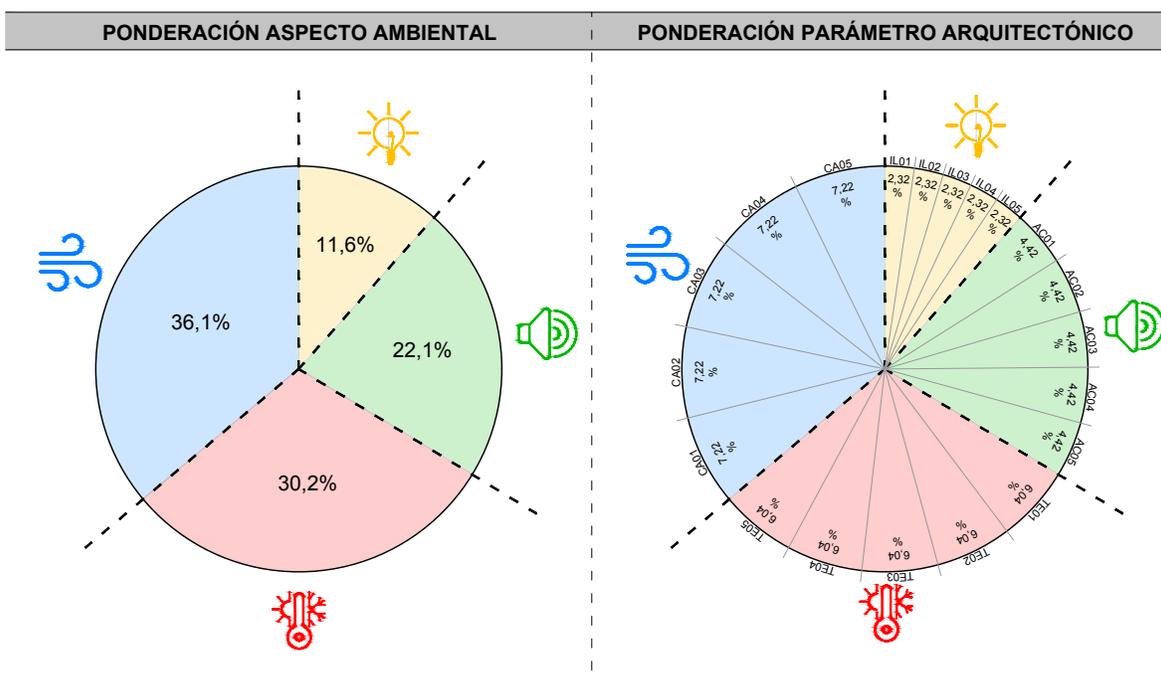
Figura 5-1: Pesos de los factores ambientales y parámetros arquitectónicos

Una vez obtenido el peso, los resultados se traducen a una gráfica de rosa que permite visualizar su peso de manera integral. Dentro de cada factor ambiental, se estima otorgarle el mismo peso a cada uno de los parámetros arquitectónicos, se dividió equitativamente en los cinco parámetros arquitectónicos. Es así que, para Iluminación a cada parámetro arquitectónico se le otorgó un 2,32% del total, en Sonido 4,42% del total, en Temperatura un 6,04% del total y Calidad del Aire 7,22% del total, obteniendo una gráfica circular final que permite visualizar el resultado obtenido de manera integral (Figura 5-1)

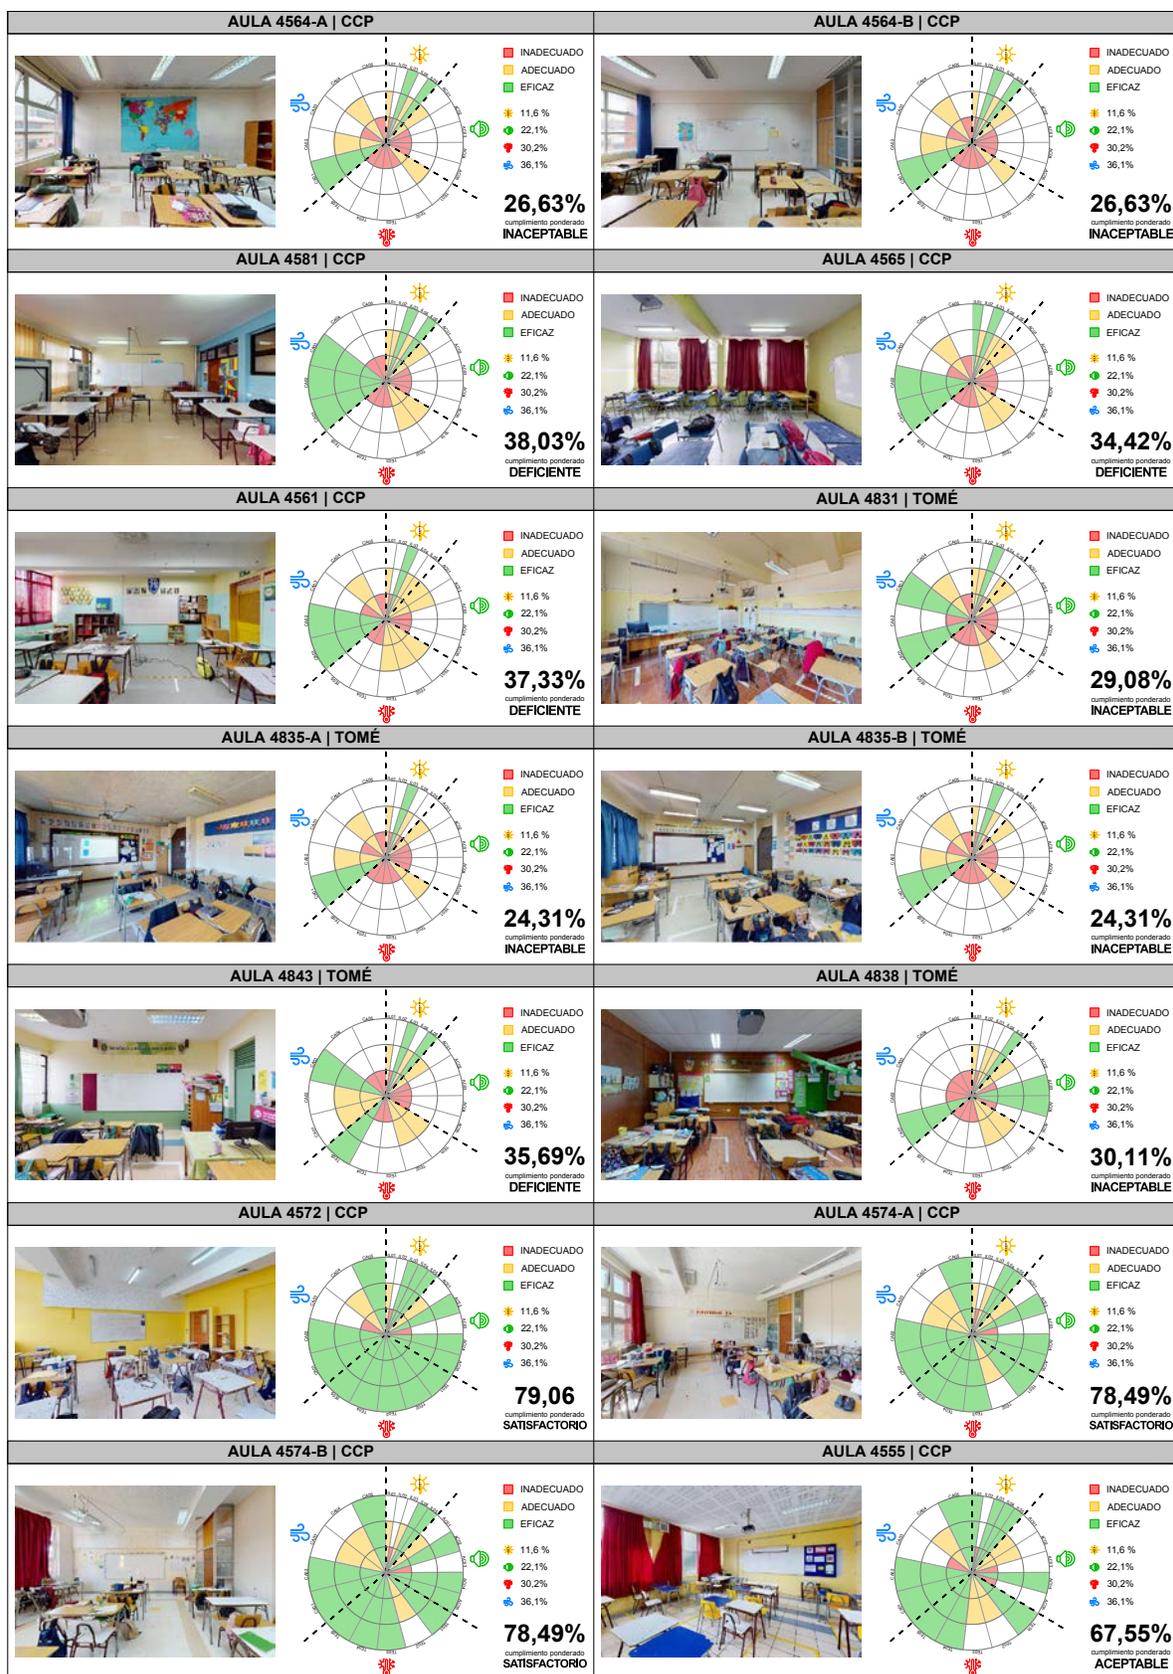
Figura 5-3. Diagnóstico de calidad ambiental de las aulas evaluadas.

La **Figura 5-3**, por otro lado, muestra el desglose de los gráficos de rosa de cada aula, indicando los porcentajes ponderados alcanzados y la clasificación que se le otorga a través de la clasificación propuesta. Obteniendo así, que las aulas sin acondicionamiento alcanzaron clasificaciones "Inaceptable" y "Deficiente", en tanto, las aulas que cuentan con acondicionamiento térmico y acústico lograron clasificaciones "Aceptable" y Satisfactorio".

Esto además refleja que existen diferencias significativas en los resultados, ya que se puede observar que todas las aulas sin mejoramiento presentan deficiencias en los diferentes factores ambientales, obteniendo menos del 50% del puntaje total. En tanto, las aulas reacondicionadas presentan mejoras sustanciales en los puntajes obtenidos, alcanzando clasificaciones en los rangos más altos de la tabla propuesta, siendo precisamente los aspectos térmicos y acústicos los más beneficiados.

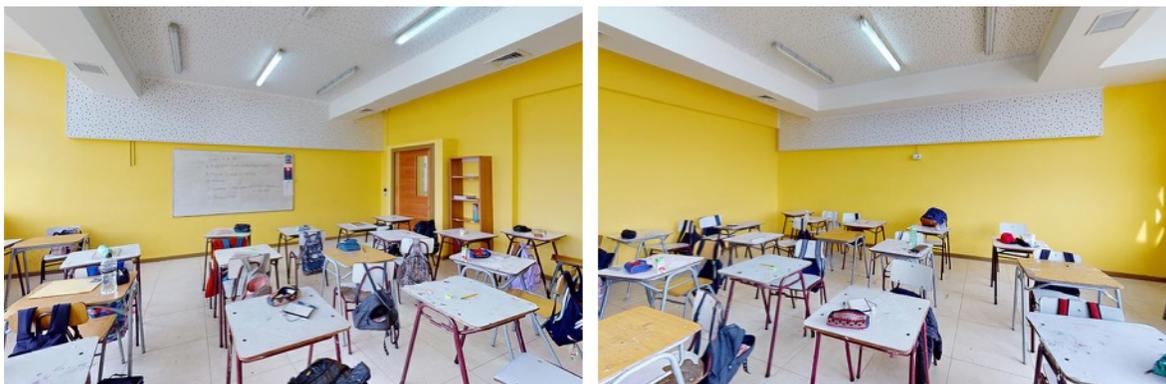
Figura 5-4. Captura imagen Matterport - Aula RBD 4572. Fuente: Matterport Capture.

Para ilustrar la aplicación de la metodología propuesta, se presenta un caso de estudio de los evaluados (**Figura 5-4**), de esta manera se pone en práctica la evaluación. Para revisar la totalidad de las aulas evaluadas, revisar Anexo F: Reporte Aulas Evaluadas.

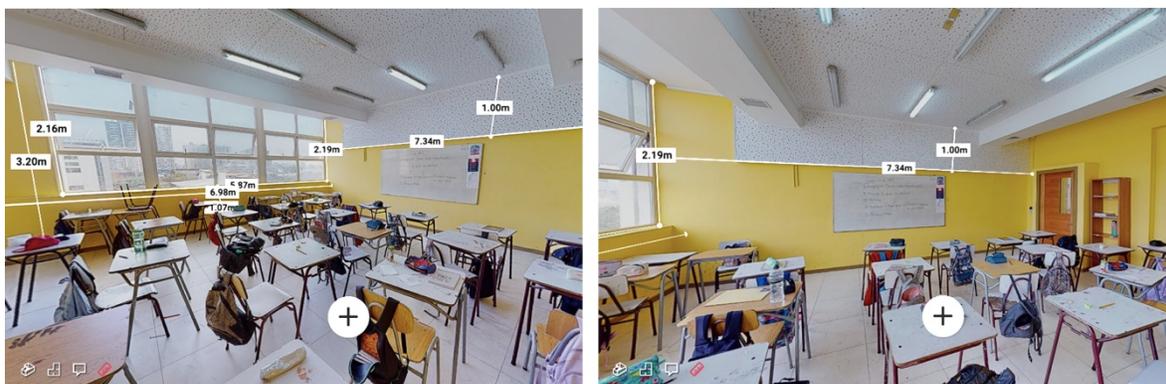
Figura 5-5: Levantamiento medidas - Aula RBD 4572. Fuente: Matterport Capture.

La **Figura 5-5** muestra el levantamiento de las medidas físicas del aula a través la reconstrucción fotográfica, mediante la aplicación Matterport Capture.

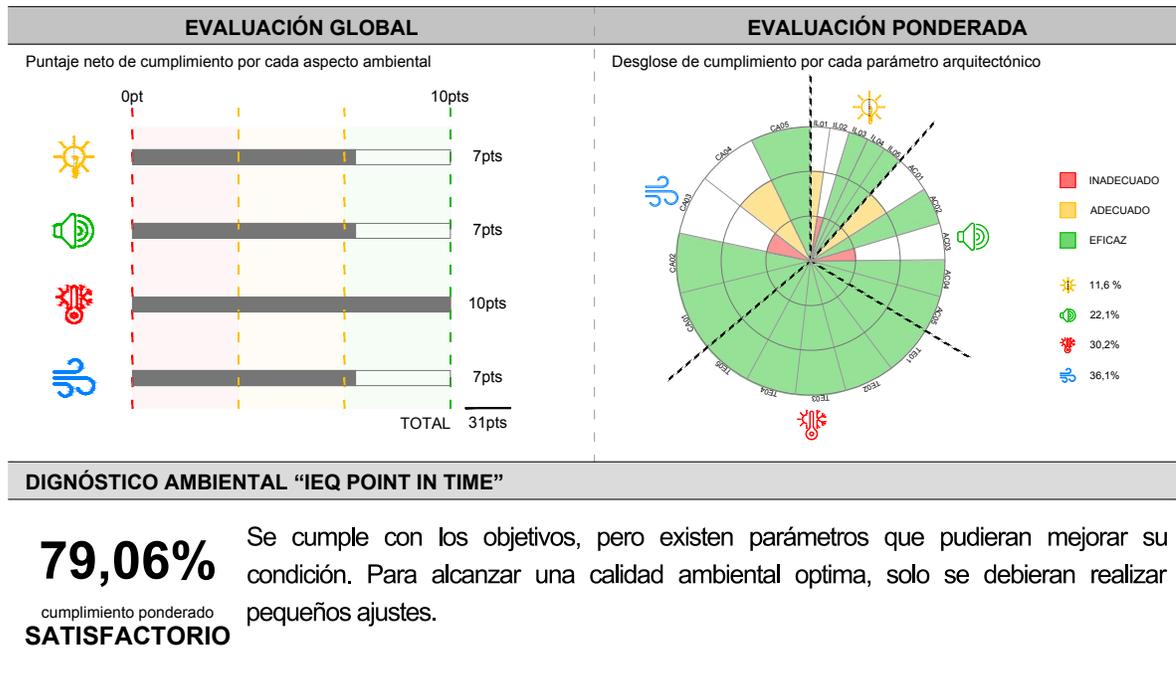
Figura 5-8. Diagnóstico Ambiental - Aula RBD 4572

La Figura 5-8, muestra la ficha de calidad ambiental obtenida por el aula evaluada. El aula alcanzó un porcentaje de cumplimiento ponderado 79,06%, lo que le otorgó como “Diagnóstico IEQ: POINT IN TIME” la clasificación de SATISFACTORIO, ya que el aula cumple con los objetivos, pero existen parámetros que pudieran mejorar su condición. Para alcanzar una calidad ambiental optima, solo se debieran realizar pequeños ajustes.

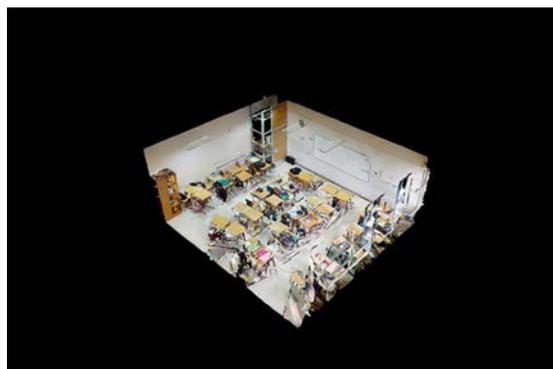
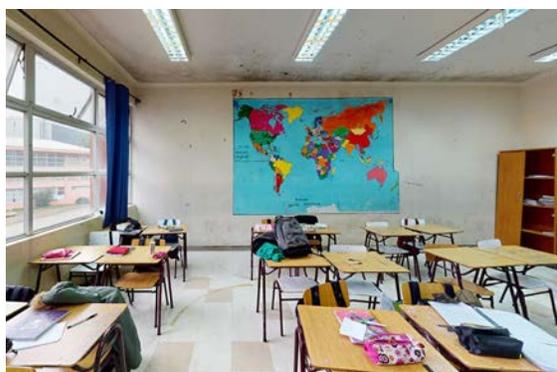
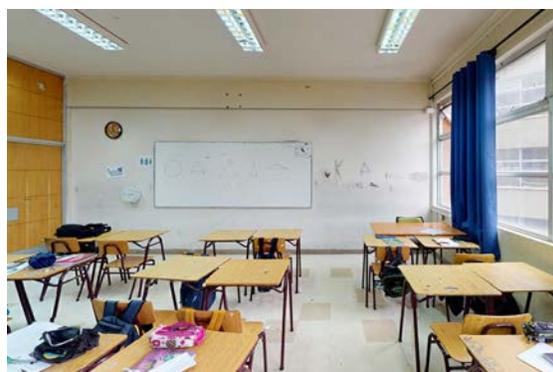
INFORMACION GENERAL RBD 4564-A

Ubicación	Concepción / R. Bio Bio
Fecha levantamiento datos	22 de agosto de 2022
Niveles establecimiento	3 niveles
Nivel en que se ubica aula	Nivel 2
Forma del aula	Regular
Posición en la planta	Intermedia a pasillo
Orientación	Sur
Alto (m)	3,20m
Ancho (m)	7,75m
Largo (m)	6,75m
Superficie aula (m2)	52,31m2
Volumen (m3)	167,40m3
m ² / estudiantes	1,05m2/estudiante
m ³ / estudiantes	4,78m3/estudiante

El aula alcanzó un porcentaje de cumplimiento ponderado 26,63%, lo que le otorgó como "Diagnóstico IEQ: POINT IN TIME" la clasificación de INACEPTABLE, ya que presentó deficiencias severas, en cuanto a la calidad ambiental, hay ausencia o no cumplimiento de la mayoría de los parámetros arquitectónicos evaluados. Es urgente la necesidad de realizar reformas mayores, si se quiere incrementar la calidad ambiental del aula. Para explorar el levantamiento del escaneo 3D Matterport, visitar el siguiente link: m/02_4564_8A

El aula presenta deficiencias severas, en cuanto a la calidad ambiental, hay ausencia o no cumplimiento de la mayoría de los parámetros arquitectónicos evaluados. Es urgente la necesidad de realizar reformas mayores, si se quiere incrementar la calidad ambiental del aula.

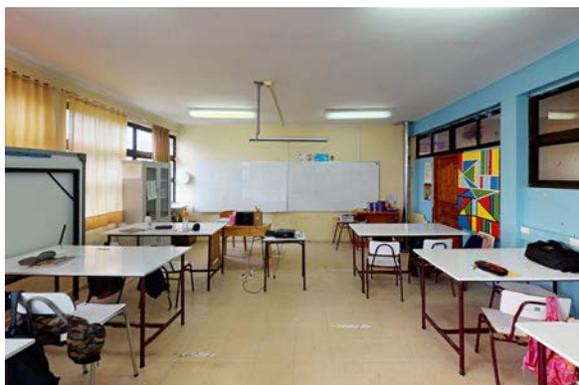
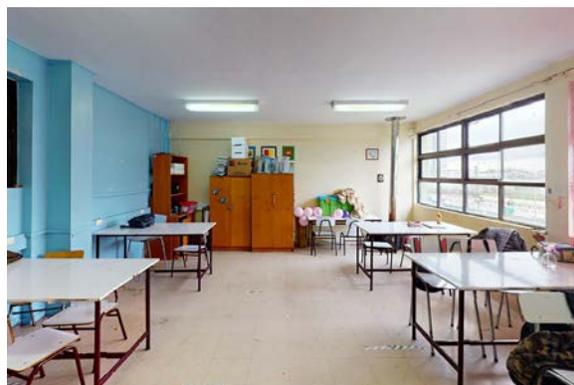
Link Scaneo Matterport : https://m/03_4581

38,03%
cumplimiento ponderado
DEFICIENTE

El aula alcanzó un porcentaje de cumplimiento ponderado de 38,03%, lo que le otorgó como "Diagnóstico IEQ: POINT IN TIME" la clasificación de DEFICIENTE, posee deficiencias arquitectónicas graves, que no permiten asegurar una correcta calidad ambiental. Existen incumplimientos, en al menos la mitad de los parámetros arquitectónicos evaluados. Para mejorar, se deben hacer cambios sustanciales. Para explorar el levantamiento del escaneo 3D Matterport, visitar el siguiente link: m/03_4581

El aula posee deficiencias arquitectónicas graves, que no permiten asegurar una correcta calidad ambiental. Existen incumplimientos, en al menos la mitad de los parámetros arquitectónicos evaluados. Para mejorar, se deben hacer cambios sustanciales.

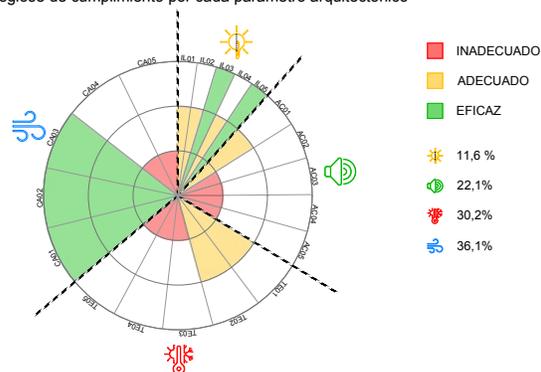
Desglose de cumplimiento por cada parámetro arquitectónico

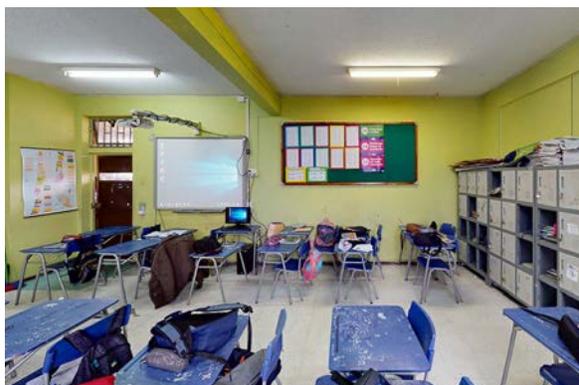
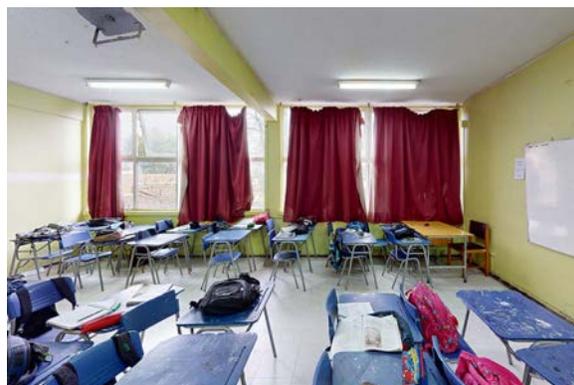
Link Scaneo Matterport : https://m/04_4565

34,42%
cumplimiento ponderado
DEFICIENTE

El aula alcanzó un porcentaje de cumplimiento ponderado de 34,42%, lo que le otorgó como “Diagnóstico IEQ: POINT IN TIME” la clasificación de DEFICIENTE, posee deficiencias arquitectónicas graves, que no permiten asegurar una correcta calidad ambiental. Existen incumplimientos, en al menos la mitad de los parámetros arquitectónicos evaluados. Para mejorar, se deben hacer cambios sustanciales. Para explorar el levantamiento del escaneo 3D Matterport, visitar el siguiente link: m/04_4565

El aula posee deficiencias arquitectónicas graves, que no permiten asegurar una correcta calidad ambiental. Existen incumplimientos, en al menos la mitad de los parámetros arquitectónicos evaluados. Para mejorar, se deben hacer cambios sustanciales.

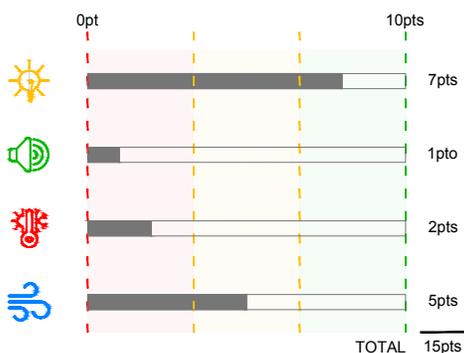
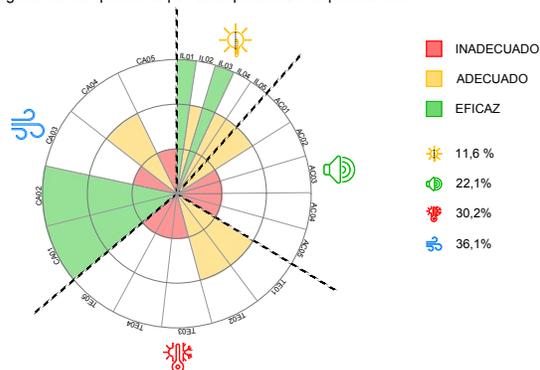
Desglose de cumplimiento por cada parámetro arquitectónico

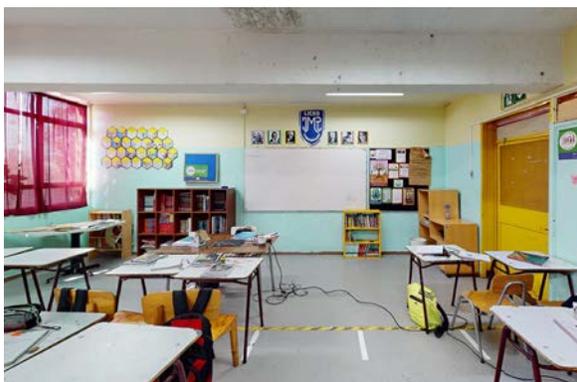
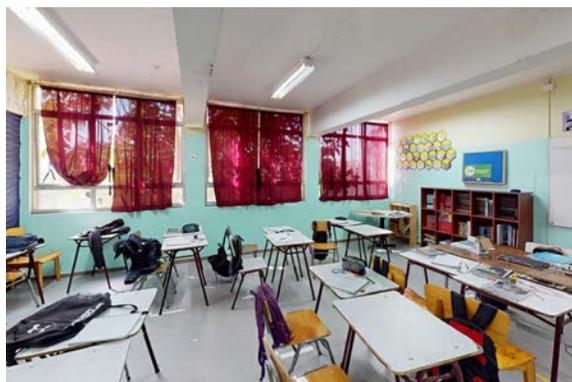
Link Scaneo Matterport : https://m/05_4561

37,33%
cumplimiento ponderado
DEFICIENTE

El aula alcanzó un porcentaje de cumplimiento ponderado de 37,33%, lo que le otorgó como "Diagnóstico IEQ: POINT IN TIME" la clasificación de DEFICIENTE, posee deficiencias arquitectónicas graves, que no permiten asegurar una correcta calidad ambiental. Existen incumplimientos, en al menos la mitad de los parámetros arquitectónicos evaluados. Para mejorar, se deben hacer cambios sustanciales. Para explorar el levantamiento del escaneo 3D Matterport, visitar el siguiente link: m/05_4561

El aula posee deficiencias arquitectónicas graves, que no permiten asegurar una correcta calidad ambiental. Existen incumplimientos, en al menos la mitad de los parámetros arquitectónicos evaluados. Para mejorar, se deben hacer cambios sustanciales.

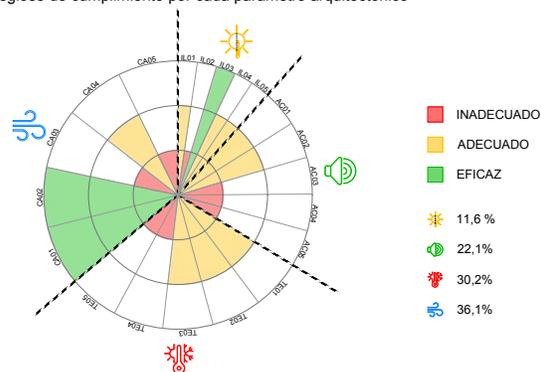
Desglose de cumplimiento por cada parámetro arquitectónico

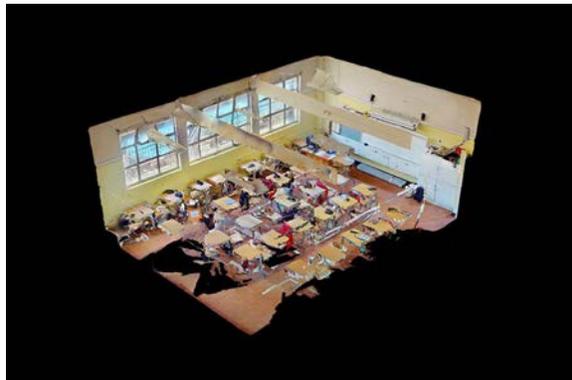
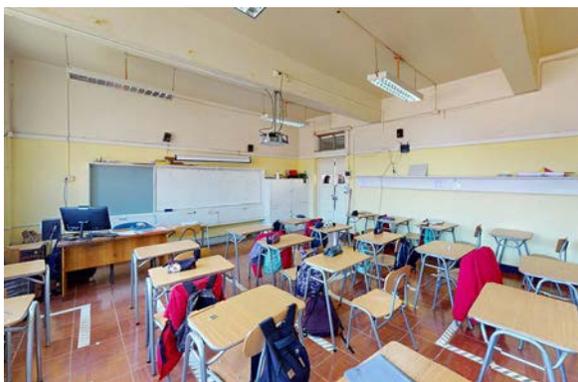
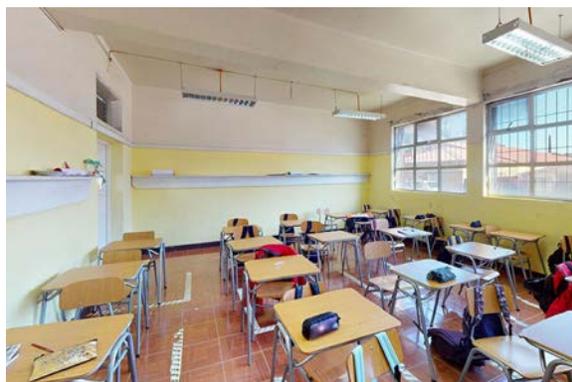
RBD 4831

Ubicación	Tomé / R. Bio Bio
Fecha levantamiento datos	29 de agosto de 2022
Niveles establecimiento	2 niveles
Nivel en que se ubica aula	Nivel 1
Forma del aula	Regular
Posición en la planta	Intermedia a pasillo
Orientación	Nororiente
Alto (m)	3,29m
Ancho (m)	5,87m
Largo (m)	8,65m
Superficie aula (m ²)	50,78m ²
Volumen (m ³)	167,05m ³
m ² / estudiantes	1,26m ² /estudiante
m ³ / estudiantes	5,39m ³ /estudiante

El aula alcanzó un porcentaje de cumplimiento ponderado de 37,33%, lo que le otorgó como "Diagnóstico IEQ: POINT IN TIME" la clasificación de DEFICIENTE, posee deficiencias arquitectónicas graves, que no permiten asegurar una correcta calidad ambiental. Existen incumplimientos, en al menos la mitad de los parámetros arquitectónicos evaluados. Para mejorar, se deben hacer cambios sustanciales. Para explorar el levantamiento del escaneo 3D Matterport, visitar el siguiente link: m/06_4831

El aula presenta deficiencias severas, en cuanto a la calidad ambiental, hay ausencia o no cumplimiento de la mayoría de los parámetros arquitectónicos evaluados. Es urgente la necesidad de realizar reformas mayores, si se quiere incrementar la calidad ambiental del aula.

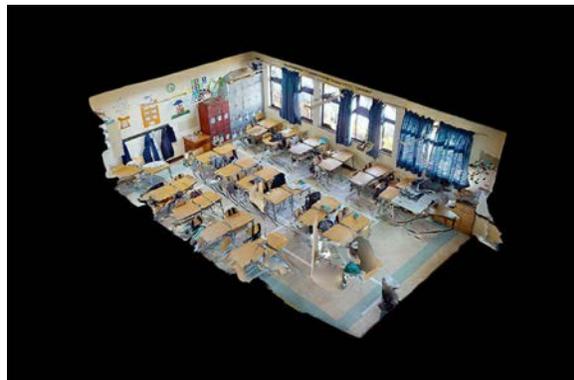
RBD 4835-A

Ubicación	Tomé / R. Bio Bio
Fecha levantamiento datos	29 de agosto de 2022
Niveles sobre terreno	3 niveles
Nivel en que se ubica aula	Nivel 1
Forma del aula	Regular
Posición en la planta	Intermedia a pasillo
Orientación	Suroriente
Alto (m)	2,80m
Ancho (m)	5,72m
Largo (m)	8,72m
Superficie aula (m ²)	49,88m ²
Volumen (m ³)	139,66m ³
m ² / estudiantes	1,17m ² /estudiante
m ³ / estudiantes	4,23m ³ /estudiante

El aula alcanzó un porcentaje de cumplimiento ponderado de 24,31%, lo que le otorgó como "Diagnóstico IEQ: POINT IN TIME" la clasificación de INACEPTABLE, presenta deficiencias severas, en cuanto a la calidad ambiental, hay ausencia o no cumplimiento de la mayoría de los parámetros arquitectónicos evaluados. Es urgente la necesidad de realizar reformas mayores, si se quiere incrementar la calidad ambiental del aula. Para explorar el levantamiento del escaneo 3D Matterport, visitar el siguiente link: m/07_4835_8A

El aula presenta deficiencias severas, en cuanto a la calidad ambiental, hay ausencia o no cumplimiento de la mayoría de los parámetros arquitectónicos evaluados. Es urgente la necesidad de realizar reformas mayores, si se quiere incrementar la calidad ambiental del aula.

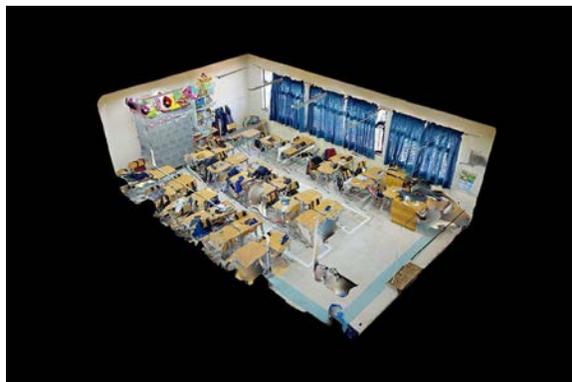
RBD 4835-B

Ubicación	Tomé / R. Bio Bio
Fecha levantamiento datos	29de agosto de 2022
Niveles establecimiento	3 niveles
Nivel en que se ubica aula	Nivel 2
Forma del aula	Regular
Posición en la planta	Intermedia a pasillo
Orientación	Suroriente
Alto (m)	2,95m
Ancho (m)	5,50m
Largo (m)	8,80m
Superficie aula (m ²)	48,40m ²
Volumen (m ³)	142,78m ³
m ² / estudiantes	1,10m ² /estudiante
m ³ / estudiantes	4,20m ³ /estudiante

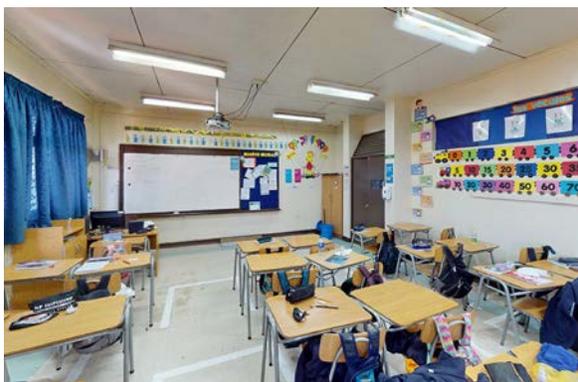
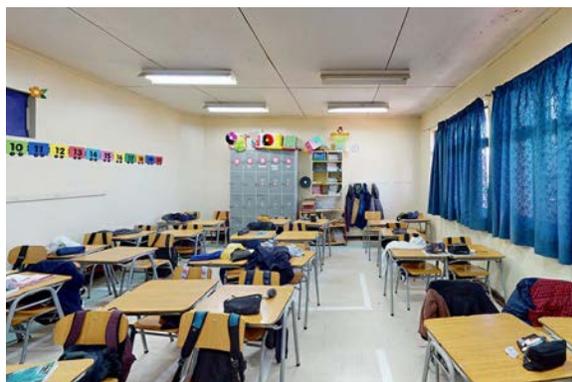
IMAGENES AULA EVALUADA

El aula presenta deficiencias severas, en cuanto a la calidad ambiental, hay ausencia o no cumplimiento de la mayoría de los parámetros arquitectónicos evaluados. Es urgente la necesidad de realizar reformas mayores, si se quiere incrementar la calidad ambiental del aula.

El aula alcanzó un porcentaje de cumplimiento ponderado de 24,31%, lo que le otorgó como "Diagnóstico IEQ: POINT IN TIME" la clasificación de INACEPTABLE, presenta deficiencias severas, en cuanto a la calidad ambiental, hay ausencia o no cumplimiento de la mayoría de los parámetros arquitectónicos evaluados. Es urgente la necesidad de realizar reformas mayores, si se quiere incrementar la calidad ambiental del aula. Para explorar el levantamiento del escaneo 3D Matterport, visitar el siguiente link: m/07_4835_8B

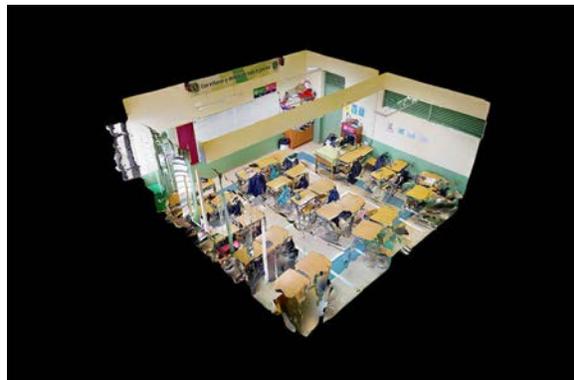
RBD 4843

Ubicación	Tomé / R. Bio Bio
Fecha levantamiento datos	30 de agosto de 2022
Niveles establecimiento	3 niveles
Nivel en que se ubica aula	Nivel -2
Forma del aula	Regular
Posición en la planta	Intermedia a pasillo
Orientación	Poniente
Alto (m)	2,95m
Ancho (m)	5,80m
Largo (m)	5,80m
Superficie aula (m ²)	33,64m ²
Volumen (m ³)	99,24m ³
m ² / estudiantes	0,82m ² /estudiante
m ³ / estudiantes	3,68m ³ /estudiante

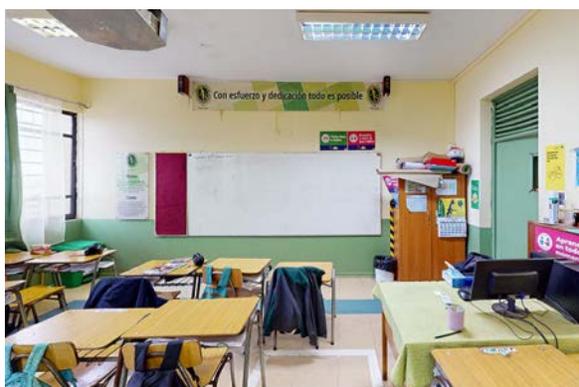
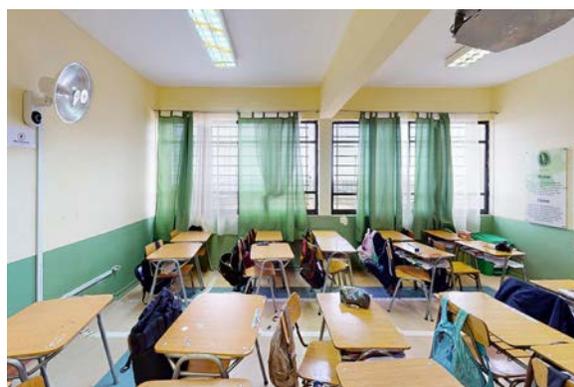
IMAGENES AULA EVALUADA

35,69%
cumplimiento ponderado
DEFICIENTE

El aula posee deficiencias arquitectónicas graves, que no permiten asegurar una correcta calidad ambiental. Existen incumplimientos, en al menos la mitad de los parámetros arquitectónicos evaluados. Para mejorar, se deben hacer cambios sustanciales.

El aula alcanzó un porcentaje de cumplimiento ponderado de 35,69%, lo que le otorgó como "Diagnóstico IEQ: POINT IN TIME" la clasificación de DEFICIENTE, posee deficiencias arquitectónicas graves, que no permiten asegurar una correcta calidad ambiental. Existen incumplimientos, en al menos la mitad de los parámetros arquitectónicos evaluados. Para explorar el levantamiento del escaneo 3D Matterport, visitar el siguiente link: m/08_4843

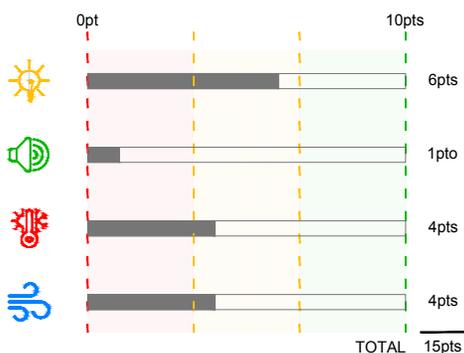
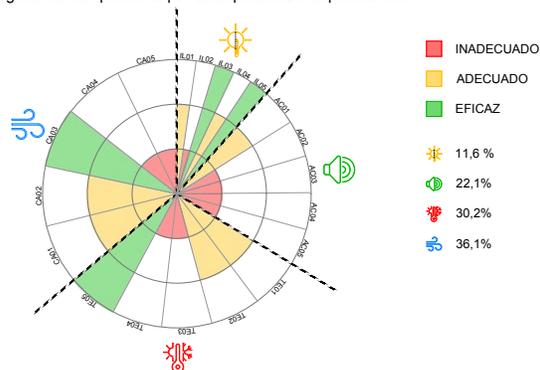
Desglose de cumplimiento por cada parámetro arquitectónico

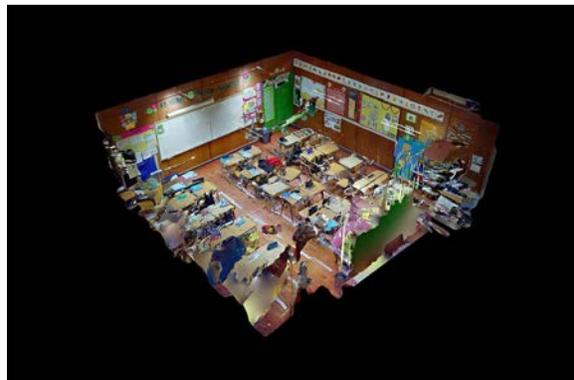
RBD 4838

Ubicación	Tomé / R. Bio Bio
Fecha levantamiento datos	30 de agosto de 2022
Niveles establecimiento	1 nivel
Nivel en que se ubica aula	Nivel 1
Forma del aula	Regular
Posición en la planta	Intermedia
Orientación	Oriente
Alto (m)	2,91m
Ancho (m)	7,00m
Largo (m)	7,00m
Superficie aula (m ²)	49,00m ²
Volumen (m ³)	142,59m ³
m ² / estudiantes	1,59m ² /estudiante
m ³ / estudiantes	6,48m ³ /estudiante

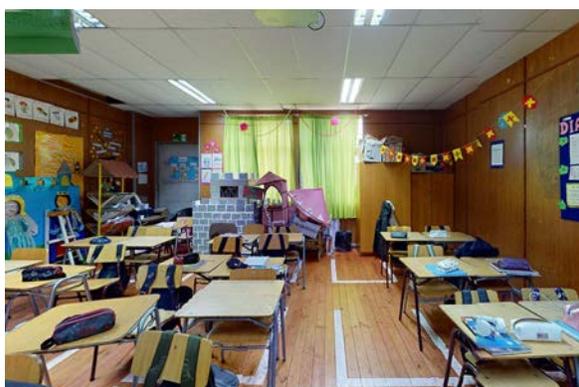
IMAGENES AULA EVALUADA

El aula presenta deficiencias severas, en cuanto a la calidad ambiental, hay ausencia o no cumplimiento de la mayoría de los parámetros arquitectónicos evaluados. Es urgente la necesidad de realizar reformas mayores, si se quiere incrementar la calidad ambiental del aula.

El aula alcanzó un porcentaje de cumplimiento ponderado 30,11%, lo que le otorgó como "Diagnóstico IEQ: POINT IN TIME" la clasificación de INACEPTABLE, presenta deficiencias severas, en cuanto a la calidad ambiental, hay ausencia o no cumplimiento de la mayoría de los parámetros arquitectónicos evaluados. Es urgente la necesidad de realizar reformas mayores, si se quiere incrementar la calidad ambiental del aula. Para explorar el levantamiento del escaneo 3D Matterport, visitar el siguiente link: m/09_4838

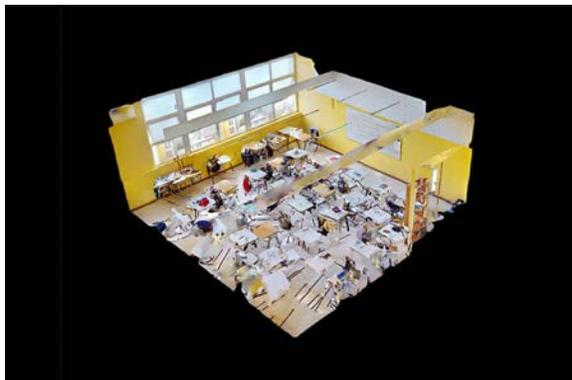
RBD 4572

Ubicación	Concepción / R. Bio Bio
Fecha levantamiento datos	12 de abril de 2023
Niveles sobre terreno	3 niveles
Nivel en que se ubica aula	Nivel 3
Forma del aula	Regular
Posición en la planta	Intermedia a pasillo
Orientación	Norte
Alto (m)	3,20m
Ancho (m)	7,44m
Largo (m)	6,97m
Superficie aula (m ²)	51,86m ²
Volumen (m ³)	165,94m ³
m ² / estudiantes	1,79m ² /estudiante
m ³ / estudiantes	5,72m ³ /estudiante

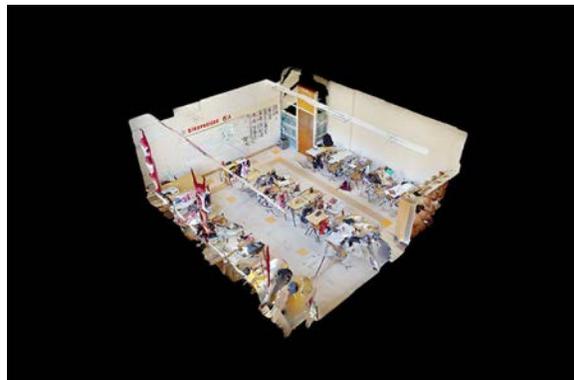
RBD 4574-A

Ubicación	Concepción / R. Bio Bio
Fecha levantamiento datos	17 de abril de 2023
Niveles establecimiento	3 niveles
Nivel en que se ubica aula	Nivel 2
Forma del aula	Regular
Posición en la planta	Intermedia a pasillo
Orientación	Poniente
Alto (m)	3,22m
Ancho (m)	6,95m
Largo (m)	7,67m
Superficie aula (m ²)	53,31m ²
Volumen (m ³)	171,65m ³
m ² / estudiantes	1,52m ² /estudiante
m ³ / estudiantes	4,90m ³ /estudiante

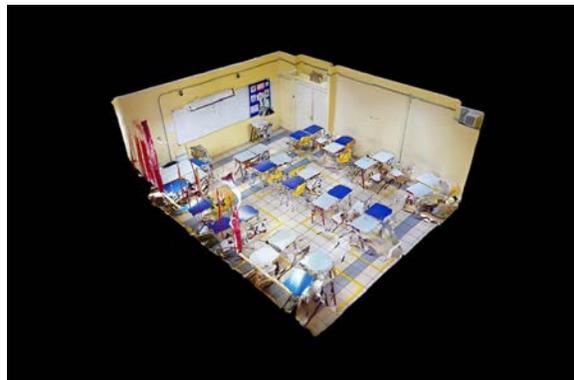
RBD 4555

Ubicación	Concepción / R. Bio Bio
Fecha levantamiento datos	18 de abril de 2023
Niveles establecimiento	3 niveles
Nivel en que se ubica aula	Nivel 2
Forma del aula	Regular
Posición en la planta	Intermedia a pasillo
Orientación	Oriente
Alto (m)	3,00m
Ancho (m)	6,51m
Largo (m)	7,55m
Superficie aula (m ²)	49,15m ²
Volumen (m ³)	144,99m ³
m ² / estudiantes	4,10m ² /estudiante
m ³ / estudiantes	12,08m ³ /estudiante
