**“VARIACIÓN DEL GRADO DE COBERTURA DE
TALUDES EN LA AUTOPISTA DEL ITATA”**

**Proyecto de Título presentado en conformidad a los requisitos para obtener el
Título de Ingeniero Civil**

JAIME TOMÁS LATRACH JORQUERA

Concepción, Julio del 2014.

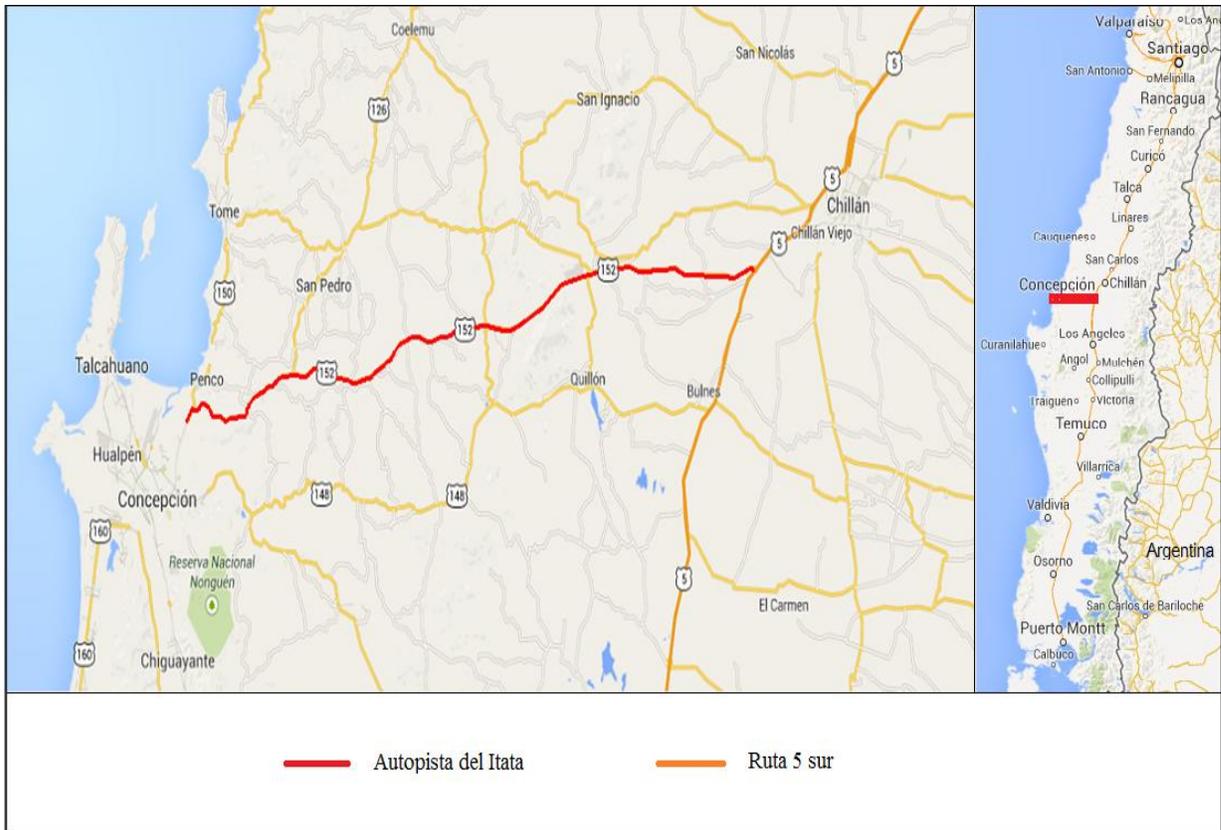
**Figura 1: Trazado Autopista del Itata
(Fuente: Elaboración propia)**

En la Figura 1 se visualiza la zona establecida en la cual se llevará a cabo la investigación.

Gran parte de la Autopista está emplazada en el relieve de la Cordillera de la Costa, entre lomas y montes. Es por esta razón que se observan extensos y enormes taludes al pie de la calzada.

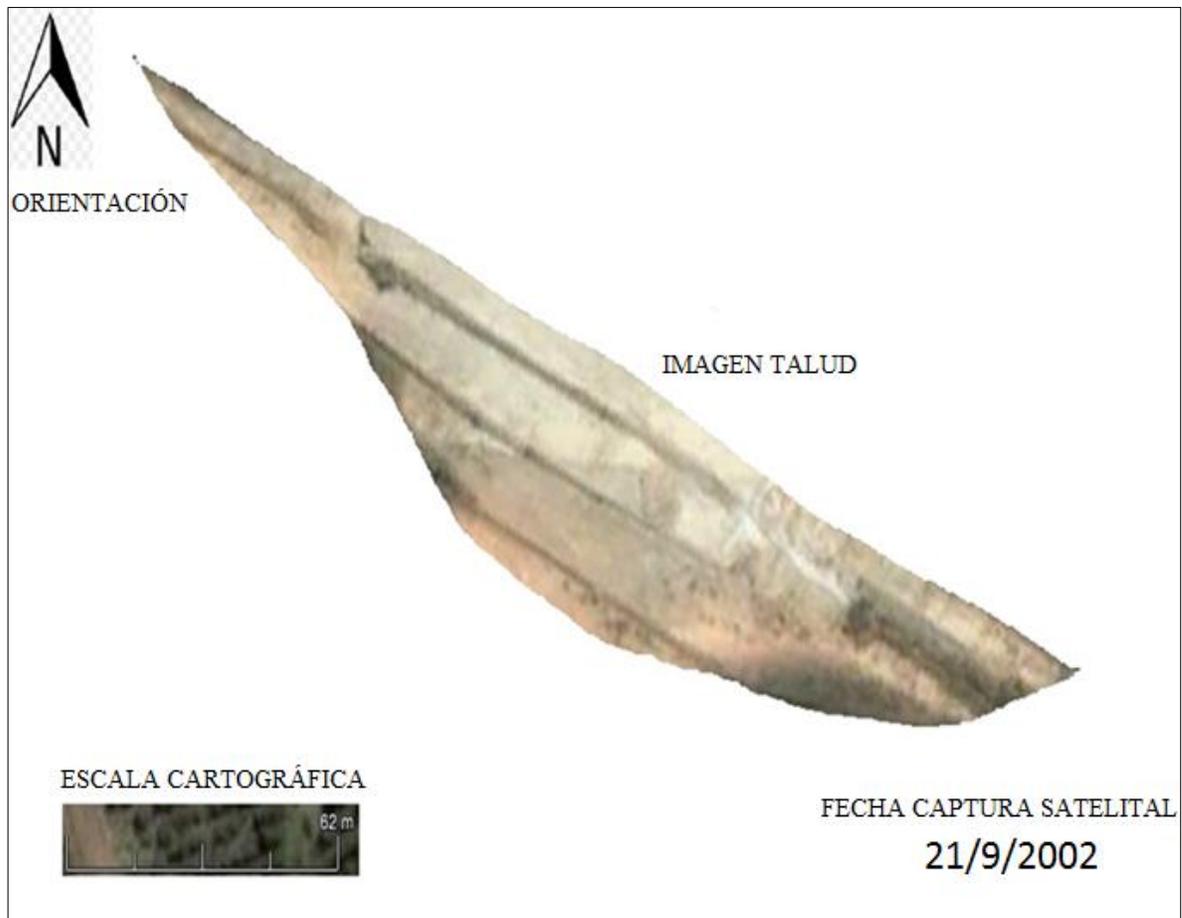
Figura 2: Esquema imagen digital
(Fuente: Elaboración propia)

Las imágenes digitales creadas deben tener un formato compatible con el programa ImageJ. La estructura de la nueva imagen obtenida debe tener los elementos de la Figura 2:

Las imágenes digitales obtenidas deben ser denominadas con una abreviatura del número del talud con fecha y luego almacenadas en una sola carpeta con el número del talud respectivamente en formato JPEG.

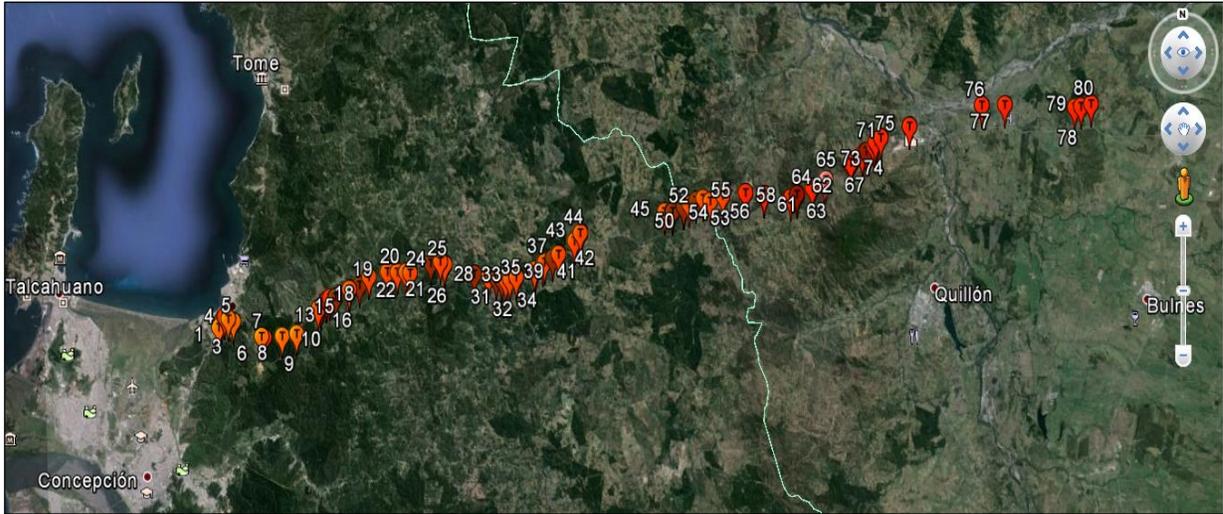
Figura 3: Marca posición taludes seleccionados

Posteriormente, la Figura 3 muestra los taludes seleccionados con las marcas de posición.

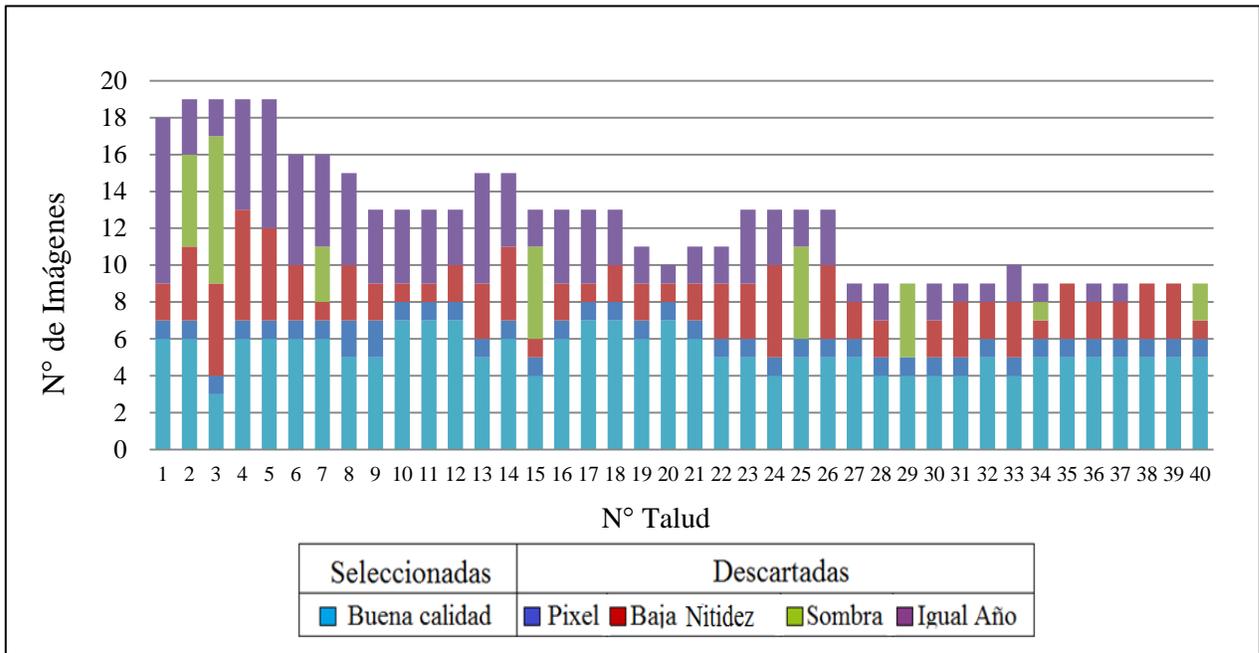
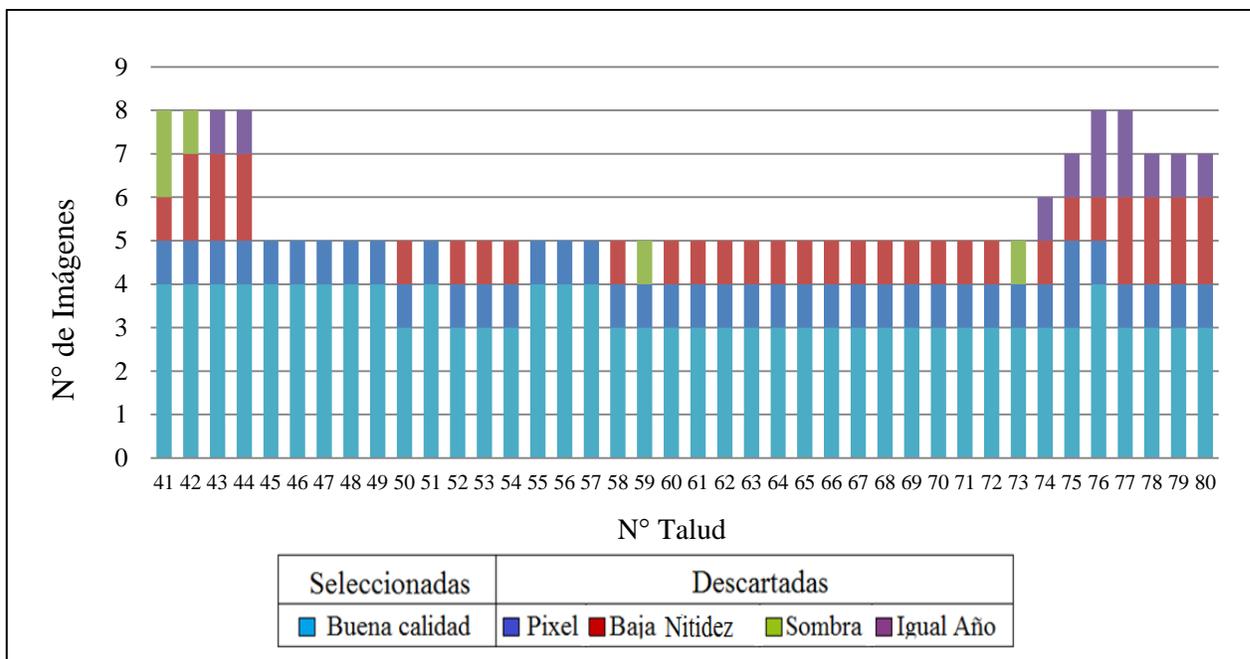
Considerados los criterios de selección de imágenes, es posible visualizar el registro por medio de los gráficos de las Figuras 4 y 5.

Como se aprecia en las Figuras 4 a 7, existe diferencia espacial en el número de imágenes por talud a lo largo de la autopista. Los primeros 26 taludes, ubicados desde el kilómetro 56 hasta el kilómetro 75, tienen como mínimo 10 imágenes por talud, correspondiendo al 51,1 % del total de las imágenes. Los 54 taludes restantes, localizados desde el kilómetro 0 al 56, tienen entre 9 y 5 imágenes.

También se observa que para todos los taludes existe una imagen descartada por pixel, perteneciendo al año 2007 con un 22% de éstas. Además, es posible apreciar que el mayor número de imágenes descartadas se debe a su baja claridad, con 133 imágenes, alcanzando un 35,3 % del total.

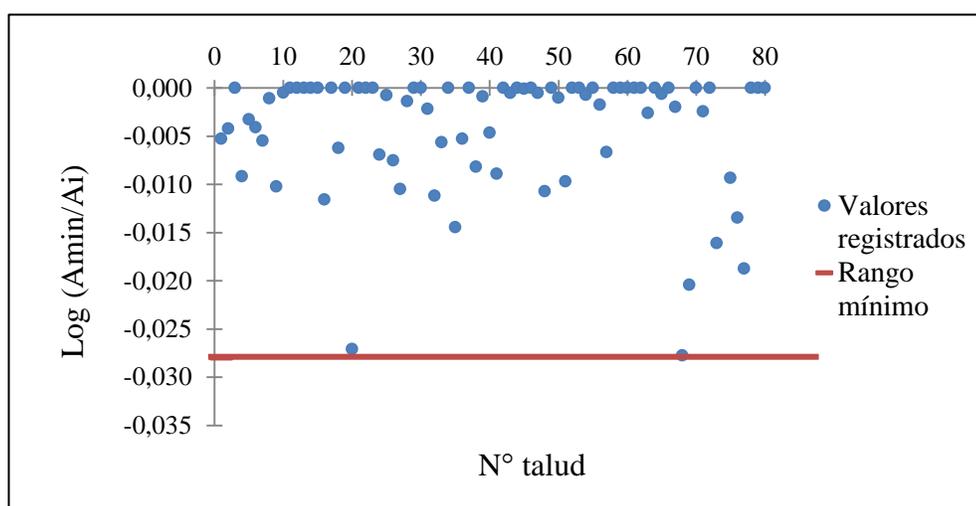
Figura 6: Determinación datos atípicos para la precisión del procedimiento

Bajo el Criterio de Chauvenet, se calculó la asimetría del conjunto de datos obteniendo un valor de -2,96. Por lo tanto, se trabaja con los logaritmos del conjunto de datos.

Luego, se obtuvo una media de -0,005 y una desviación estándar de 0,008. Posteriormente, con estos valores y un coeficiente de Chauvenet de 2,94 con un 95% de confianza, se obtuvo un rango mínimo de -0,028. Así de esta manera, se determinó la precisión del procedimiento y de los programas escogidos (Figura 6).

Se obtuvieron dos valores cercanos al rango mínimo de 6,1% de error para los taludes 20 y 68, pero sin superarlo. Por lo tanto, se establece que existe imprecisión en el procedimiento, pero no es alta, ya que en los otros taludes el error es casi nulo y con una media de 1,07% de error.

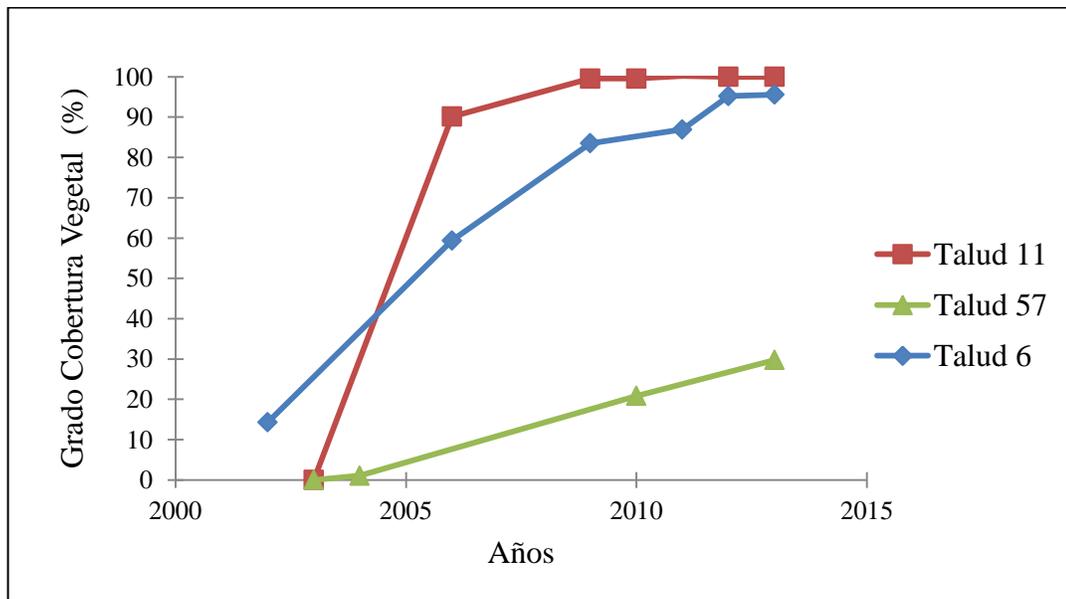
Figura 7: Variación de la cobertura vegetal en el tiempo

Del registro de imágenes seleccionadas, se calculó la cobertura vegetal de cada talud empleando correctamente el ImageJ. Los valores se obtuvieron empleando las ecuaciones (4) y (5) y posteriormente ordenados en la Tabla 2 (ver Anexo B). Luego se grafica grado de cobertura v/s tiempo y grado de cobertura v/s espacio como se observa en la Figura 7 y 8.

Tras los valores obtenidos, se observa que los taludes durante sus primeros años de servicio, desde 2002 hasta 2004, presentan muy escasa o nula existencia de cobertura vegetal, y comienzan a cubrirse después de primera mitad, desde el 2006 (ver Figura 8). Durante esos primeros años, la autopista no presentaba en sus alrededores la abundante diversidad de vegetación como la existente hoy en día.

El aumento máximo que se obtuvo fue de 74,1% correspondiente al talud 12 (ver Figura 11), donde la cobertura vegetal aumento $622,1 \text{ m}^2$ del año 2009 al 2010. En cambio, el talud 6 tuvo el aumento más bajo de $11,8 \text{ m}^2$ (0,34%), entre los años 2012 y 2013 (ver Figura 7).

También, se puede apreciar de los datos obtenidos, que dentro de los taludes que tienen poca vegetación cubriendo su superficie, destacan aquellos ubicados al lado norte de la calzada, sin luminosidad solar, siendo cubiertos musgos por la presencia de humedad. Un claro ejemplo es el talud 57 graficado en la Figura 7.

Además, se obtuvo que siete taludes están casi totalmente cubiertos, y se constató en terreno que cuatro fueron intervenidos por algún tipo de cubierta protectora. Un claro ejemplo es el talud 11, ubicado en el kilómetro 66, que se aprecia en la figura 7 y 9.

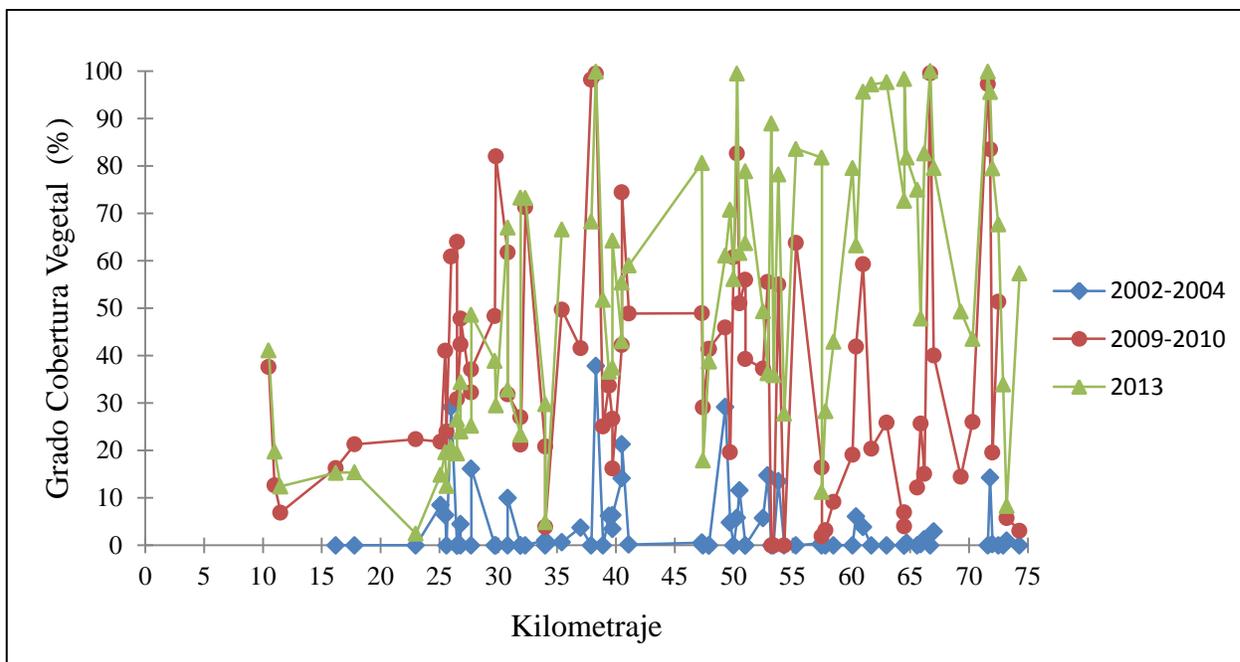
Figura 8: Variación de la cobertura vegetal en el espacio

Se observa que la cobertura vegetal es mayor en la zona cercana a la costa, km. 75. Siendo estos, los que experimentan los mayores aumentos de cobertura entre el 2010 y 2013. También, se aprecia que el grado de cobertura vegetal no es continuo a lo largo de la autopista (Figura 8).

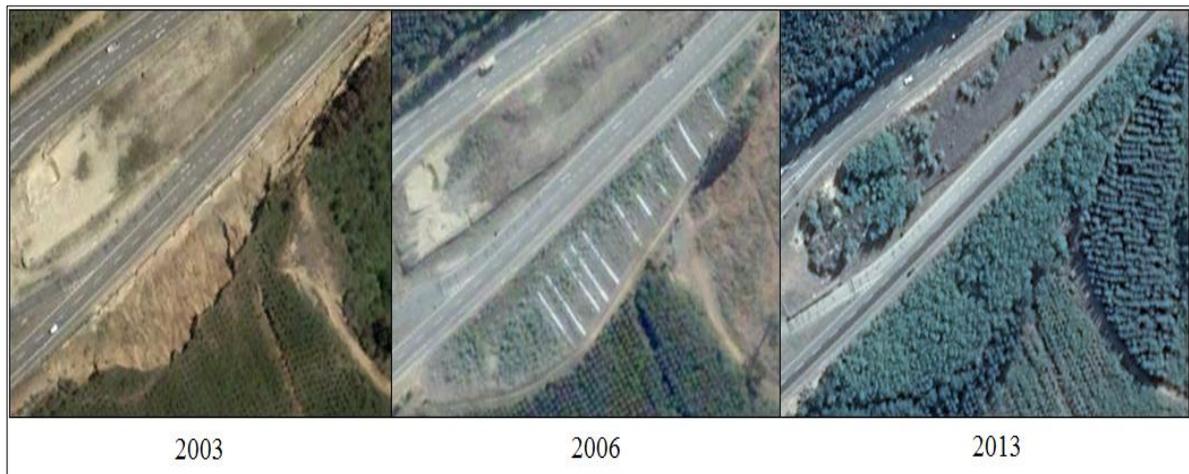
Figura 9: Talud 11 intervenido

De la información entregada por Vargas (2014), se tiene que este talud tuvo problemas de erosión por lo que provocó deslizamientos de material en los primeros años. La Concesionaria, la cual en esos años se hacía cargo de los trabajos de ingeniería, intervino el talud con un método muy particular. Bajaron la pendiente del talud de 56° a 45° y cubrieron la superficie con una capa granular de 25 centímetros de espesor. Entre el material granular, introdujeron semillas de Aromo, para que posteriormente este ejemplar creciera en el talud. Este método fue efectivo, como se aprecia en la Figura 9, ya que durante los años siguientes el talud no presentó problemas de estabilidad.

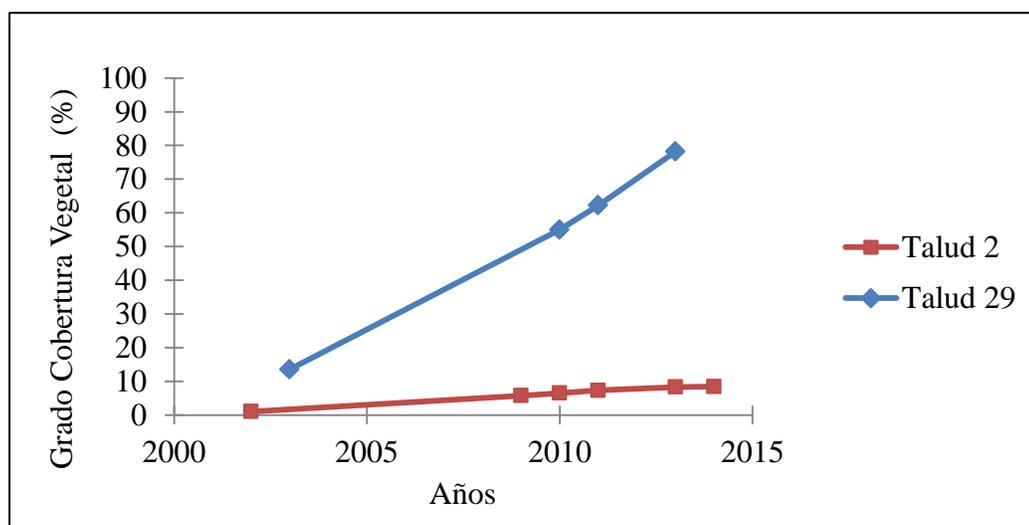
Figura 10: Variación lineal de la cobertura vegetal

Los taludes que poseen un crecimiento en su cobertura vegetal a través del tiempo y de forma continua, tienen un comportamiento lineal. Este grupo de taludes corresponden al 27,5 % del total y en su mayoría se observa que los taludes poseen más del 50% de cobertura vegetal (ver Figura 10).

A través de trabajo en terreno, se apreció que estos taludes presentan este tipo de comportamiento por el solo hecho de tener un poblamiento natural de su cobertura vegetal a lo largo de los años.

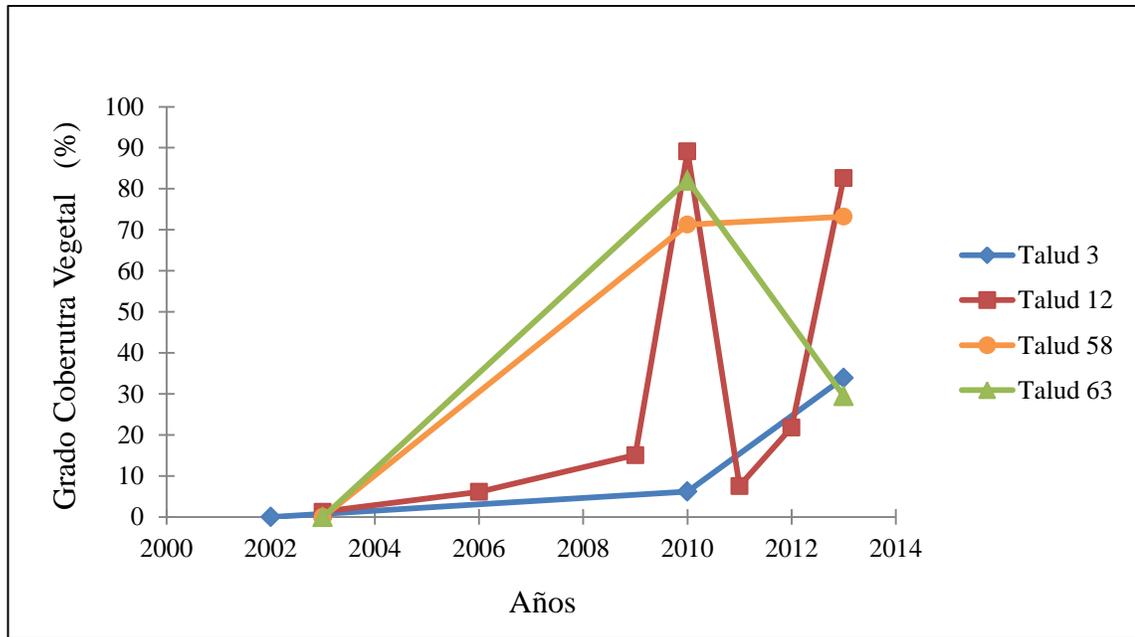
Figura 11: Variación bilineal o segmentada de la cobertura vegetal

- iii. Ascendente lento-Descendente rápido: Estos taludes presentan un crecimiento natural durante gran parte de los años hasta el año 2012, donde se observa una disminución de su cobertura vegetal, como el talud 63. Durante el 2012 se desarrolló un incendio de grandes proporciones que abarcó parte de la ruta del Itata, lo cual quemó las especies vegetativas presentes en los taludes, ocasionando esta pérdida de cobertura vegetal. Otro motivo es la mantención que se realiza en este trayecto, ya que estos taludes se encuentran más cercanos al pie de calzada y se hace necesario el corte de las frondosidades.

- iv. Mixto: Los taludes tienen un comportamiento irregular, con aumentos y disminuciones en su cobertura vegetal. De todos los taludes estudiados, el talud 12 presentó esta conducta. El talud tuvo un poblamiento natural hasta el año 2010, donde se aprecia que gran parte de la cobertura vegetal fue retirada. Luego, desde el 2011 hasta hoy, el talud aumenta su cobertura vegetal rápidamente. El talud no presenta rasgos de haber tenido deslizamientos de material o haber sido intervenido con cubiertas protectoras que facilitan el poblamiento natural, por lo que se considera que el comportamiento irregular presentado, se debe a que durante el año 2010 y 2011 fue retirada toda su frondosidad por motivos de mantención y seguridad de la concesionaria.

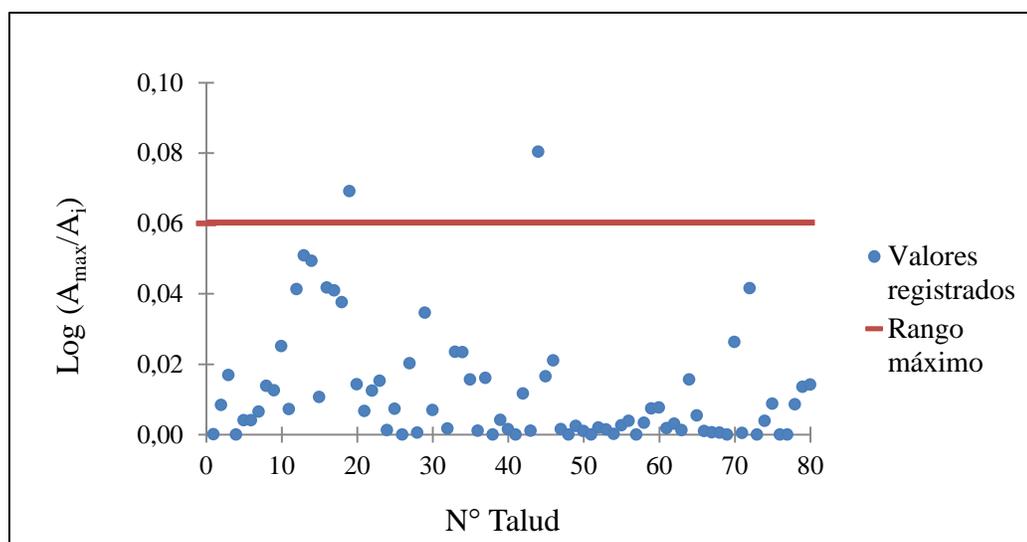
Figura 12: Determinación datos atípicos para aumento de área talud

Se determinó la relación entre área máxima y área inicial de cada talud, para luego con el Criterio de Chauvenet, calcular la asimetría existente entre ellos, obteniendo un valor de 2,22. Este valor establece que se debe trabajar con los logaritmos del conjunto de datos.

Posteriormente, de este conjunto de datos se obtuvo una media de 0,01 y una desviación estándar de 0,016 utilizando las ecuaciones 4 y 5 respectivamente. Con estos valores se determinó un rango máximo de 0,06 para un coeficiente de Chauvenet de 2,94 para un 95% de confianza. Aquellos valores que estén por fuera de este rango, nos indican que existe un aumento significativo en el área del talud con respecto a los demás, como se observa en la Figura 12.

Se obtuvieron dos valores que están por sobre el rango máximo, el cual corresponde al 14,5% de aumento de área. La media de aumento de área de los 80 taludes fue de 2%. Según lo mencionado anteriormente, los taludes 19 y 44 presentan cambios en su áreas, para lo cual, se grafica la relación área anual y área inicial versus el tiempo (Figura 13). Así se comprueba el aumento del área en un 16,1 % para el talud 19 y un 20,3 % para el talud 44. Se constató en terreno y a través de Mardones (2007), que estos dos taludes tuvieron problemas de erosión, lo cual originó cárcavas y surquillos provocando posteriormente deslizamientos de material (Figura 14 y 15).

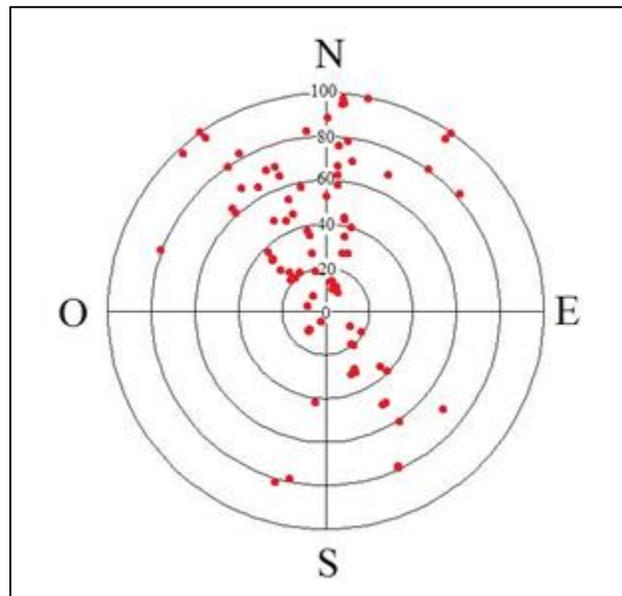
Figura C1: Cobertura Vegetal 2013 v/s Orientación Talud

Fue posible apreciar que los taludes ubicados al costado norte de la calzada, con orientación sur, tenían baja cobertura vegetal actualmente. Además, observar que se cuentan con pocos taludes con orientación Sur- Este u Oeste, ya que estos tenían presencia de sombra que hacía imposible distinguir la vegetación en su superficie y no ser considerados para la investigación.

El registro es almacenado en la siguiente figura.
