**UNIVERSIDAD DEL BÍO-BÍO**  
**FACULTAD DE INGENIERÍA**  
**DEPARTAMENTO INGENIERÍA CIVIL Y AMBIENTAL**

**ZONAS AMENAZADAS POR INUNDACIÓN DEL  
ESTERO BELLAVISTA EN TOMÉ**

Proyecto de Título presentado en conformidad a los requisitos para obtener el  
Título de Ingeniero Civil

**Concepción, Diciembre 2014**

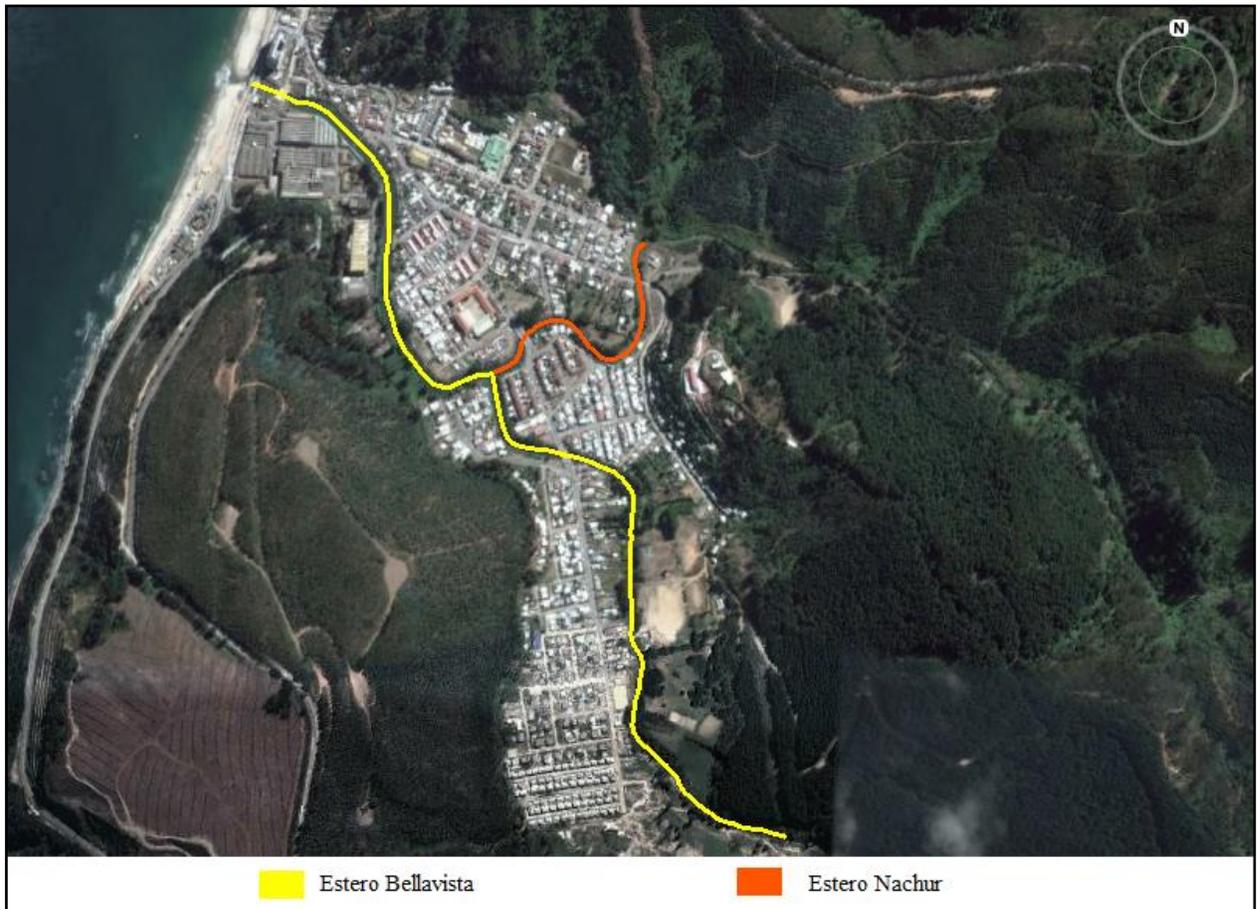
**Figura 1. Área de estudio estero Bellavista (Fuente: Google Earth).**

Nachur, el que se consideró desde la confluencia con el estero Bellavista hasta una distancia de 0,5 km al interior del afluente. En la Figura 1 se muestra la zona en la cual se llevará a cabo la investigación.

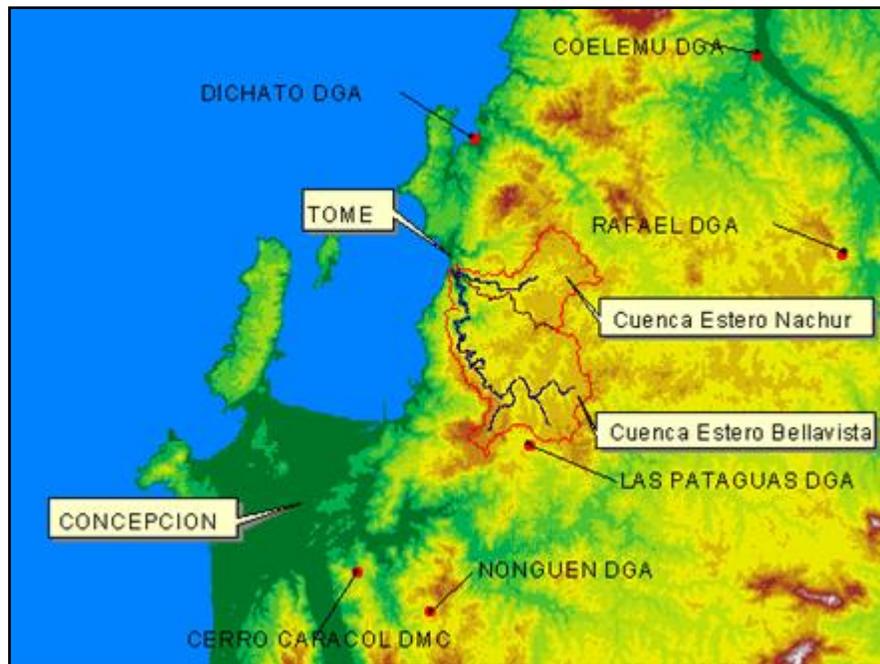
**Figura 2. Estaciones pluviométricas existentes en el área de estudio y cuencas aportantes (Fuente: Elaboración propia).**

En la zona existen varias estaciones pluviométricas, como se observa en la Figura 2, las cuales pertenecen a la Dirección Meteorológica de Chile (DMC) o a la Dirección General de Aguas (DGA). De ellas, las estaciones más cercanas a la cuenca del estero Bellavista son la Estación Las Pataguas, código BNA: 08220005-3, y la Estación Dichato, código BNA: 08210002-4. Debido a esto se utilizó el método de polígonos de Thiessen para determinar la influencia de estas dos estaciones sobre la cuenca del estero.

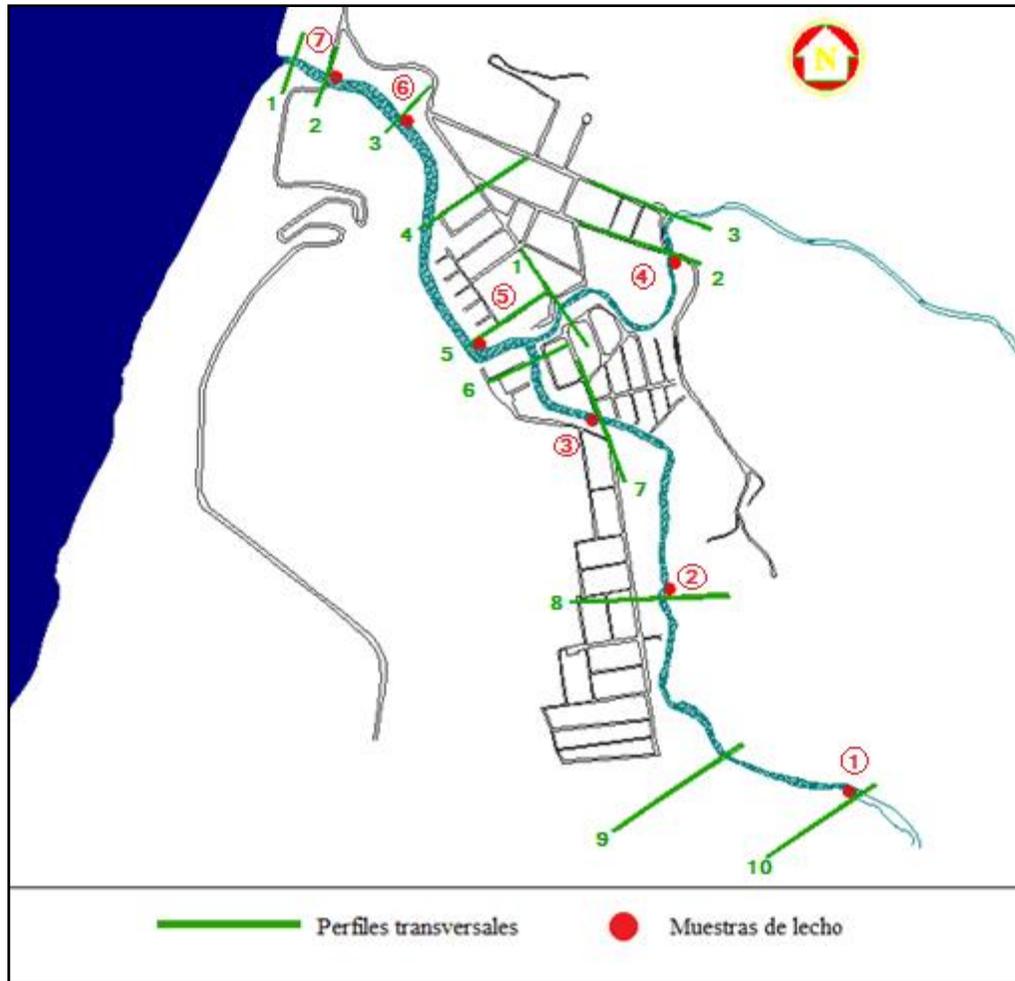
**Figura 3. Ubicación de perfiles transversales y zonas de muestreo**

En la Figura 3 se observa la distribución de los puntos de muestreo.

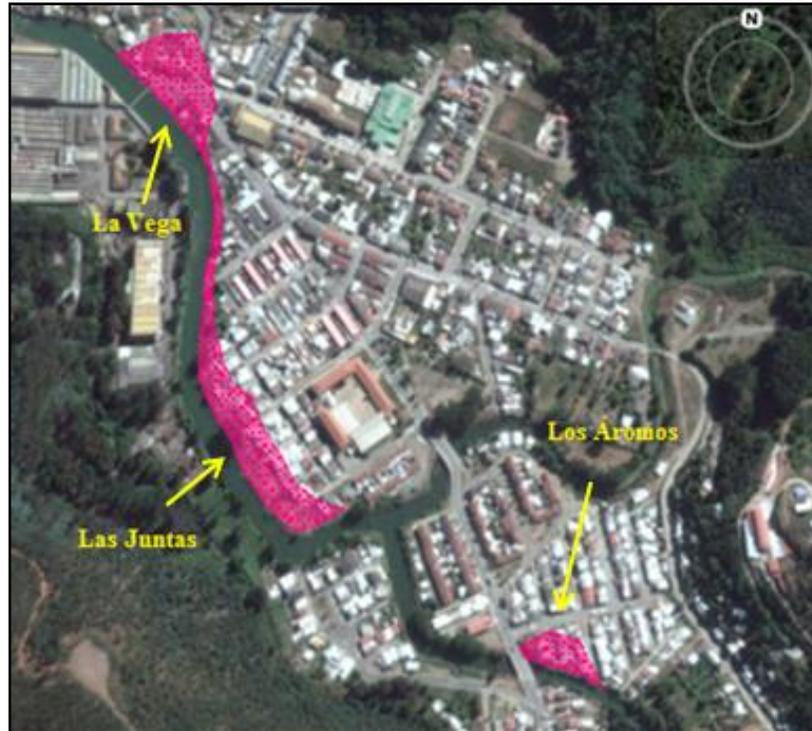
**Figura 4. Zonas inundables estero Bellavista para T=5 años**

El caudal que genera desbordes en el estero Bellavista pertenece a un período de retorno de 5 años. La capacidad hidráulica del estero se encuentra limitada por los niveles de las riberas en las secciones ubicadas a 230 m aguas arriba de la confluencia con el estero Nachur, y en la zona inmediatamente aguas abajo de la unión de ambos esteros (Figura 4).

No obstante, para esta condición de desborde, las áreas amagadas no son extensas, afectando principalmente el sector de Las Juntas y La Vega. Cabe señalar que para crecidas de 2 años de período de retorno no se observaron desbordes en ninguno de los esteros estudiados.

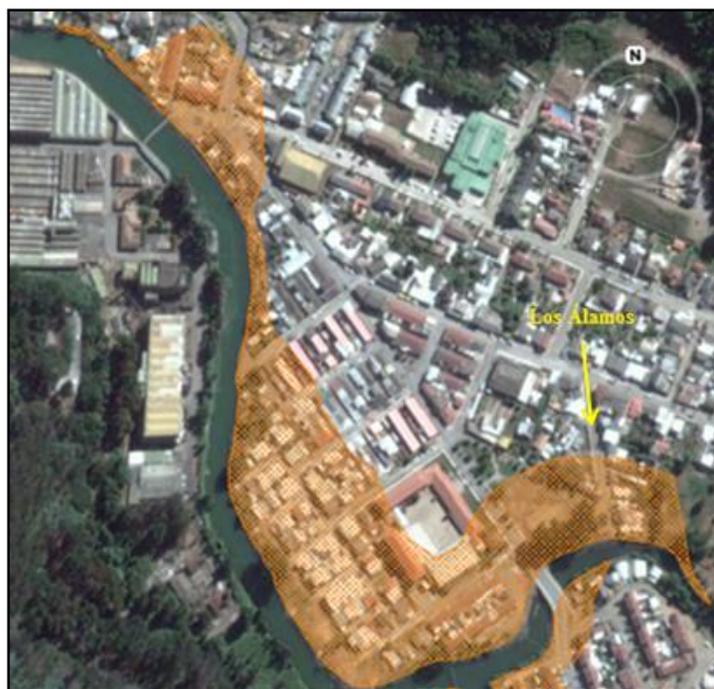
**Figura 5. Zonas inundables tramo Bellavista Bajo y Nachur para T=10 años**  
(Fuente: Elaboración Propia)

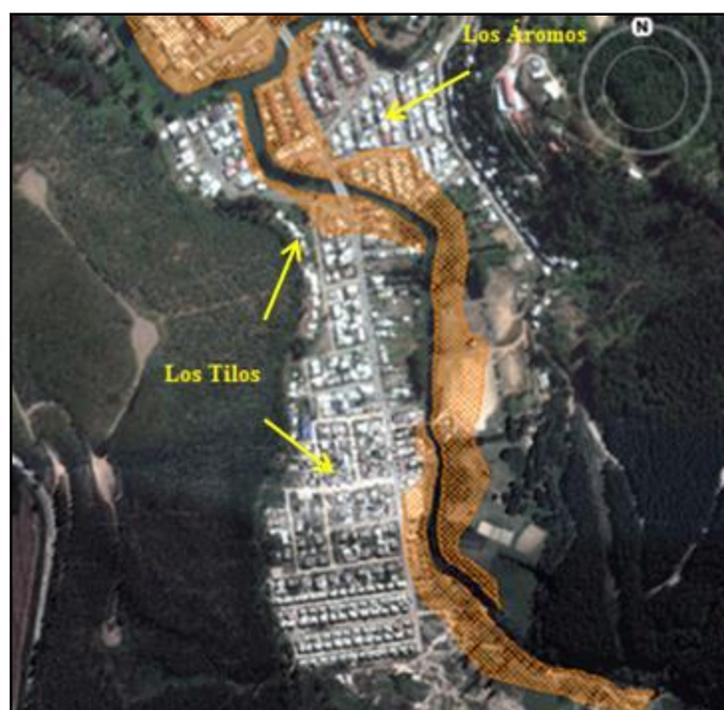
**Figura 6. Zonas inundables tramo Bellavista alto para T=10 años**  
(Fuente: Elaboración Propia)

También se observa en la Figura 6 desbordes en el estero Bellavista aguas arriba de la confluencia con el Nachur, afectando el sector Los Aromos y parte del sector Los Tilos. Si bien en este sector existen muros verticales de alrededor de 1 m de altura, su efectividad contra posibles desbordes resulta cuestionable, por la existencia de orificios que conectan la zona interior protegida, con la exterior expuesta a las crecidas de los esteros. Además el ingreso del

agua en estos sectores se ve favorecida por el sistema de aguas lluvias que descarga directamente al estero Bellavista.

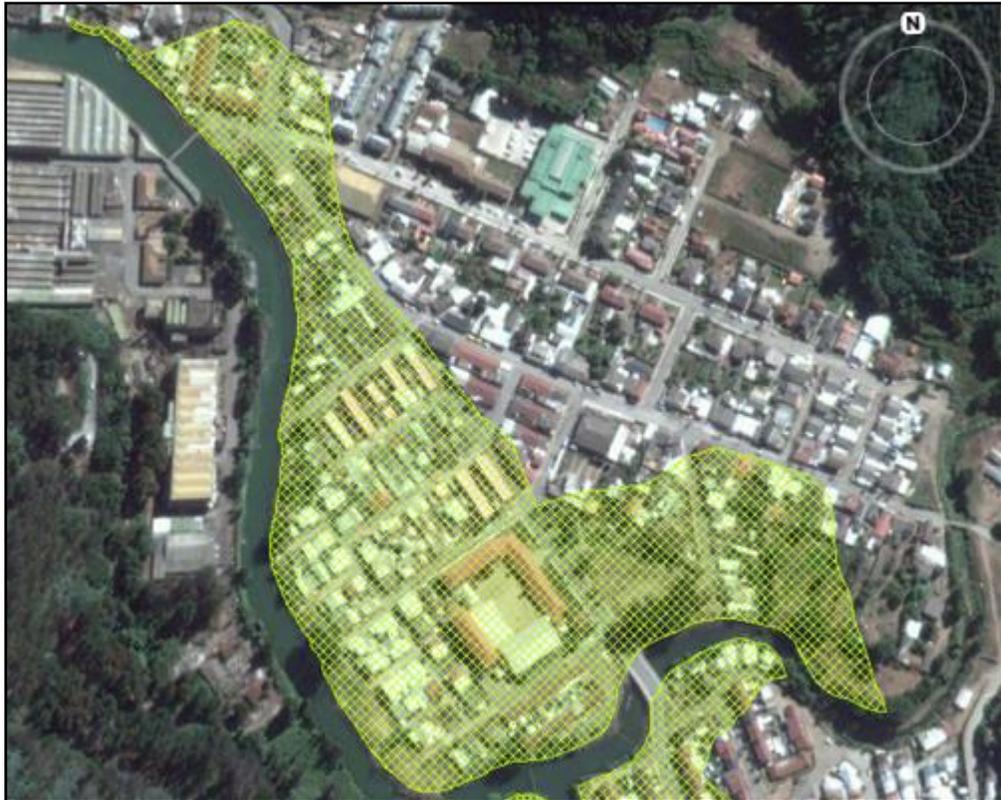
**Figura 7. Zonas inundables tramo Bellavista bajo y Nachur para T=25 años**

En la Figura 7 es posible ver que para crecidas asociadas a período de retorno de 25 años, gran parte de la zona de conservación histórica del sector Bellavista se ve afectado por la inundación provocada por el estero del mismo nombre. La amenaza afecta los sectores La Florentina, Las Juntas, Los Álamos y parte de la Calle los Cerezos.

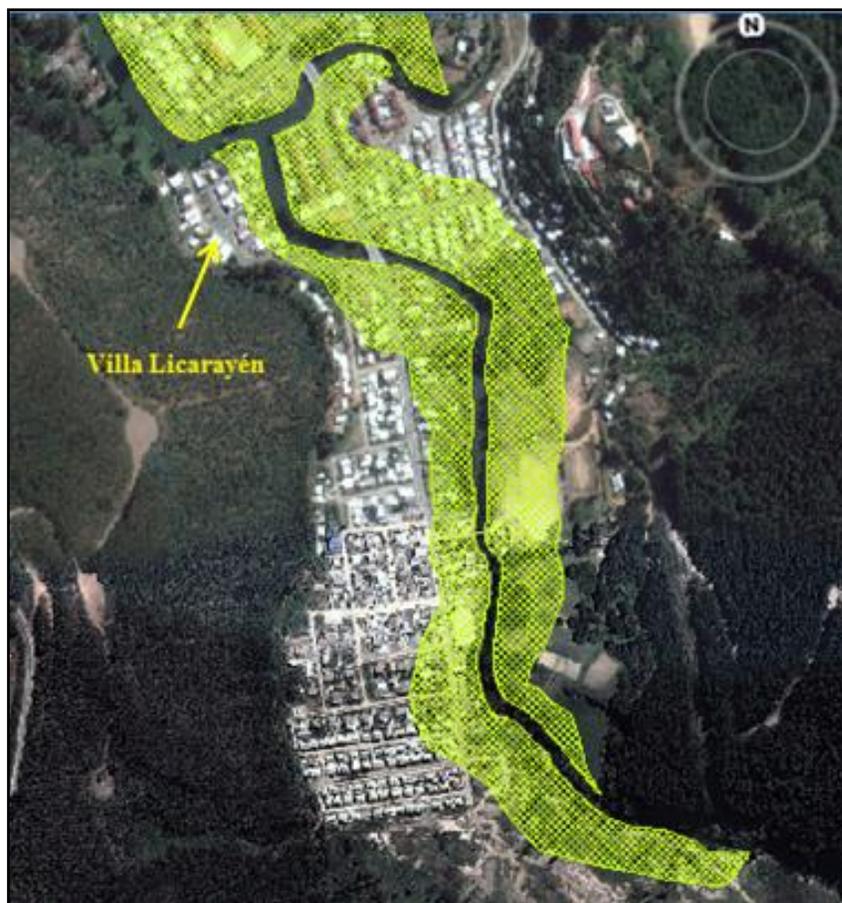
**Figura 8. Zonas inundables tramo Bellavista alto y Nachur para T=25 años**  
**(Fuente: Elaboración Propia)**

En la zona aguas arriba del estero Bellavista se observan desbordes generalizados, siendo el sector Los Áromos, el más afectado producto de los rebases tanto del estero Bellavista y Nachur (Figura 8). Además se presentan desbordes en Villa Licarayén y Sector Los Tilos.

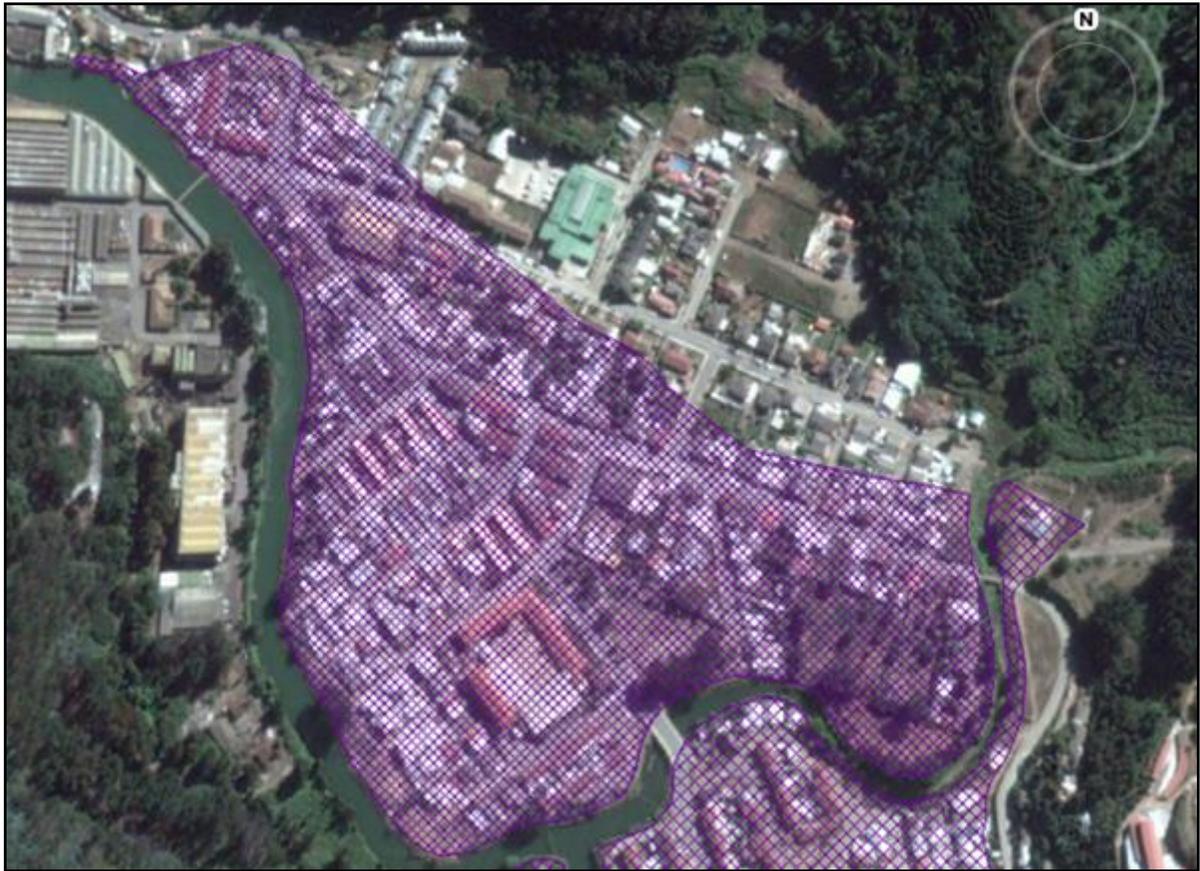
**Figura 9. Zonas inundables tramo Bellavista bajo y Nachur para T=100 años**

En la Figura 9, se observa que gran parte de la zona baja del sector Bellavista es amenazada por posibles desbordes producidos por crecidas asociadas a 100 años de período de retorno. Se ve afectada un 74% de la superficie urbana de esta zona, lo que equivale a 11,9 hectáreas inundadas. Esto se debe en gran medida, a una mayor área inundada por parte del estero Nachur, en el cual se generan desbordes en prácticamente la totalidad de la longitud en estudio. Además los niveles de escurrimiento en los esteros, condicionan la evacuación de aguas lluvias provocando inundaciones producto del ingreso de estas crecidas por el sistema de drenaje.

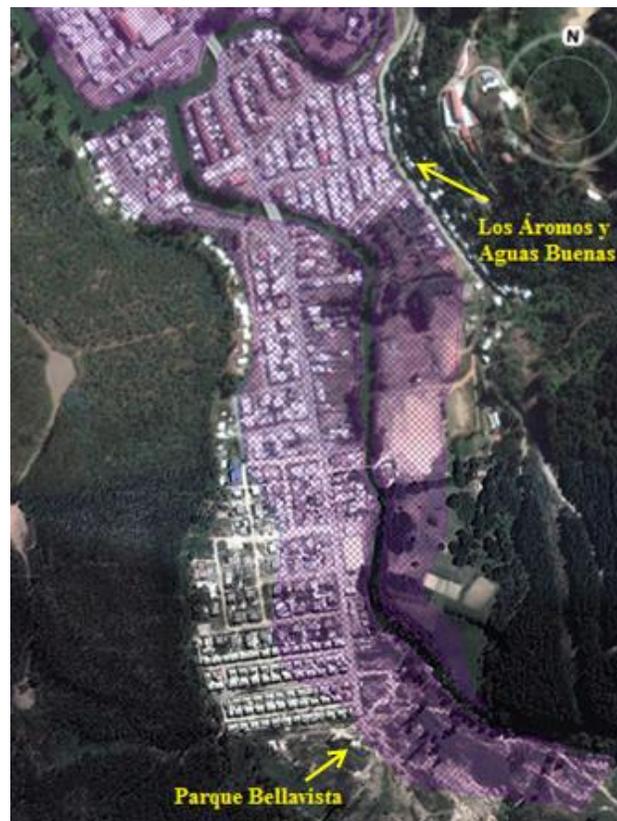
**Figura 10. Zonas inundables tramo Bellavista alto para T=100 años**

En la Figura 10, se puede ver que tanto la Villa Licarayén, como el sector Los Áromos y Aguas Buenas son afectados por inundaciones asociadas a una crecida de 100 años de período de retorno, alcanzando niveles de escurrimiento mayores a 1 metro de altura. Estas áreas inundadas son limitadas por los cerros que bordean el valle. Además se observa que gran parte del sector Los Tilos se ve amenazado por desbordes del cauce, cuya condición no había sido observada para crecidas menores, en cuyos casos los escurrimientos eran limitados por la Avenida Los Tilos. También es posible ver amplias zonas de inundación en la ribera derecha del estero, que en la actualidad, se encuentra emplazada una cancha de fútbol pero que a futuro puede ser utilizada para la expansión de la zona urbana del sector Bellavista.

En la zona Sureste del sector Bellavista se observa el Parque Bellavista donde los rebases del estero se extienden hasta 100 metros desde la ribera izquierda. Esta superficie cobra gran importancia debido a las recientes obras de relleno de esta área, que podrían utilizarse para aumentar la superficie urbana del sector que se encuentra limitado por el valle para su expansión (Figura 10).

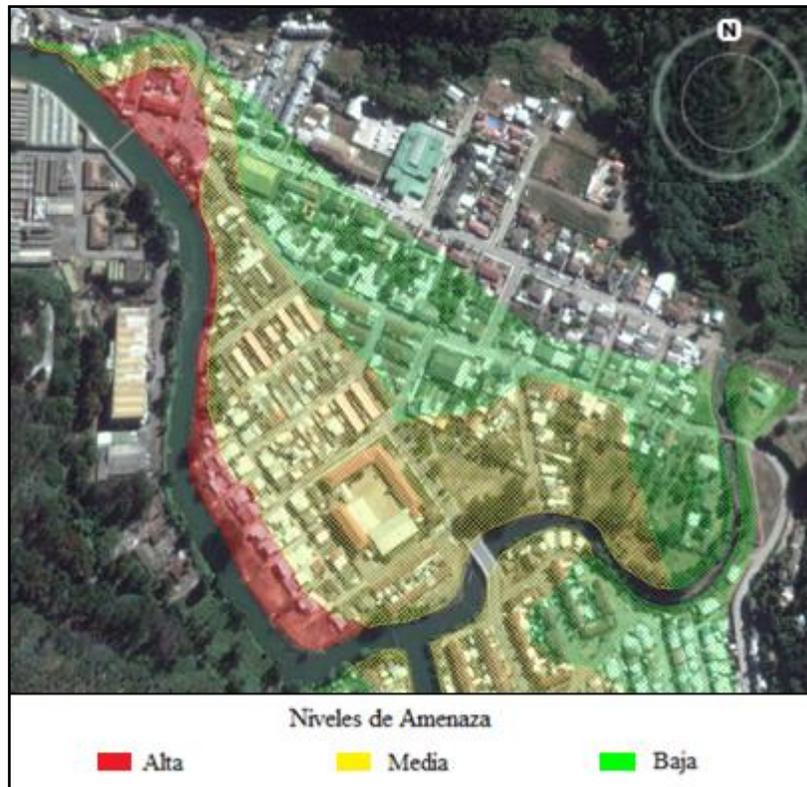
**Figura 11. Zonas amenazadas por inundación tramo Bellavista Bajo y Nachur**

Finalmente, y luego de haber aplicado la clasificación de amenaza a las áreas inundables obtenidas es posible observar en la Figura 11, que gran parte del sector comprendido entre la desembocadura del estero Bellavista y su afluente, presenta una amenaza de inundación medio y bajo, abarcando un área muy extensa. Si bien en este sector también existe una amenaza alta, esta corresponde a una franja no muy extensa que afecta principalmente las viviendas del sector Las Juntas y La Vega que colindan con el cauce.

Para el tramo inmediatamente aguas arriba de la confluencia de los esteros, se encuentra una zona con baja cota de terreno que se ve expuesta a un nivel de amenaza por inundación medio y bajo, siendo el sector Los Áromos el que presenta mayor probabilidad de inundación al sufrir los desbordes de ambos cauces.

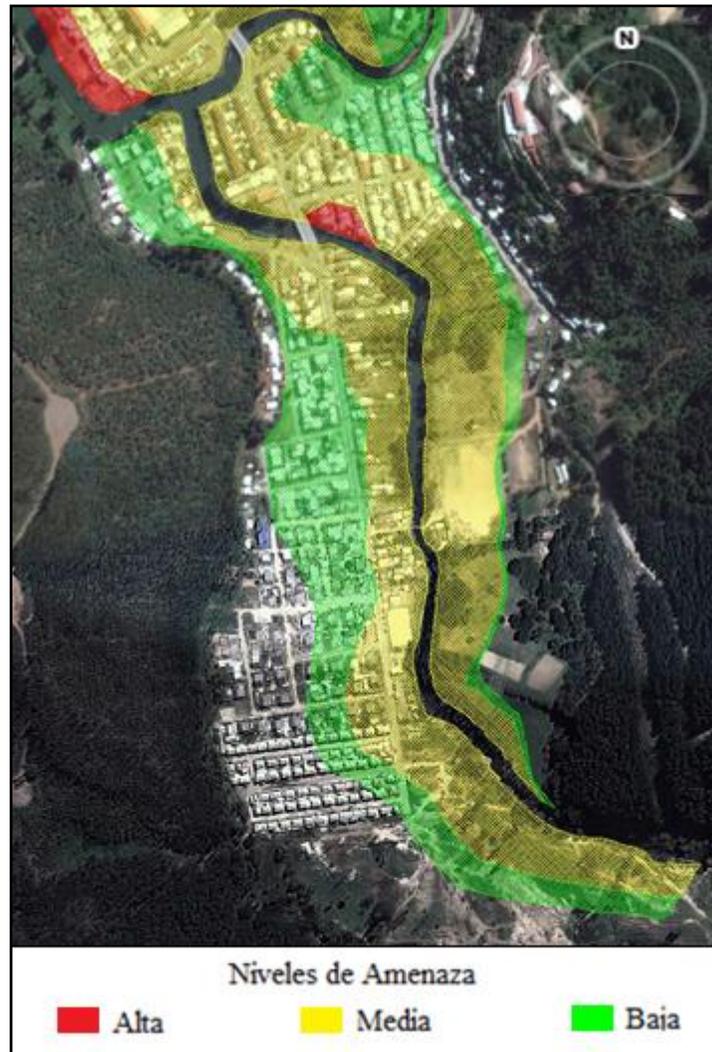
**Figura 12. Zonas amenazadas por inundación tramo Bellavista alto**  
(Fuente: Elaboración Propia)

La zona residencial situada al costado de la ribera occidental, presenta una situación de amenaza medio y baja al igual que parque Bellavista, cuya área inundable posee una extensión paralelo al estero de aproximadamente 1 km (Figura 12).

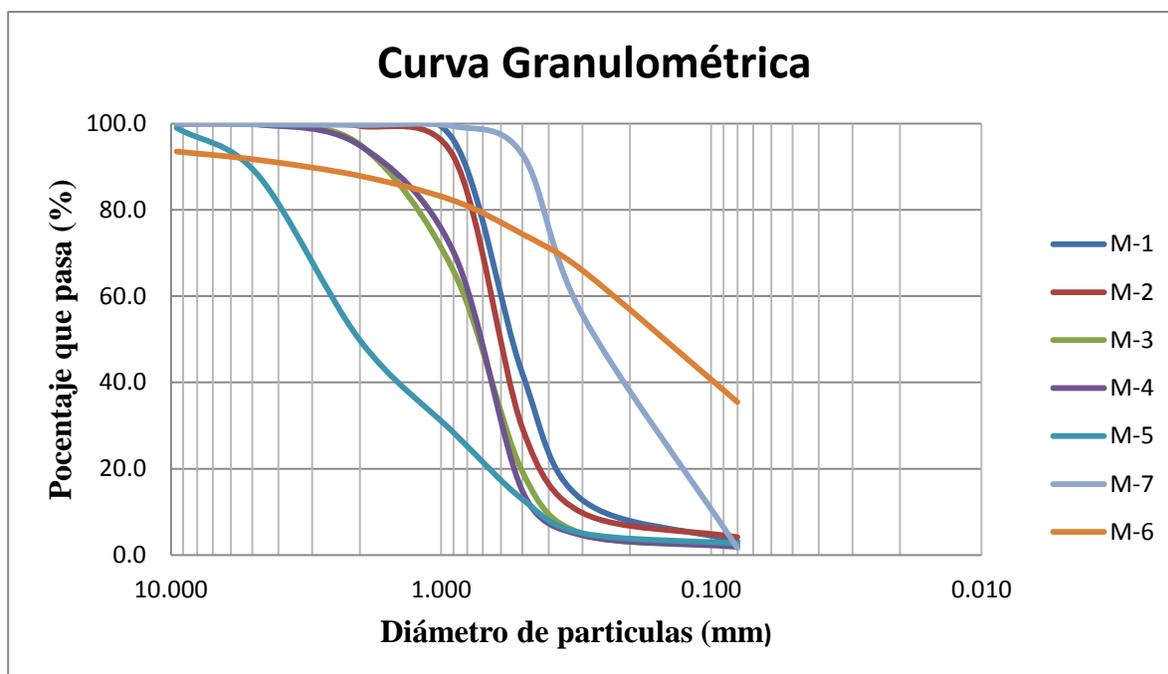
**Figura B.1 Curva Granulométrica estero Bellavista.**

En la Figura B.1 se muestra la curva granulométrica que caracteriza el lecho del estero bellavista y Nachur.

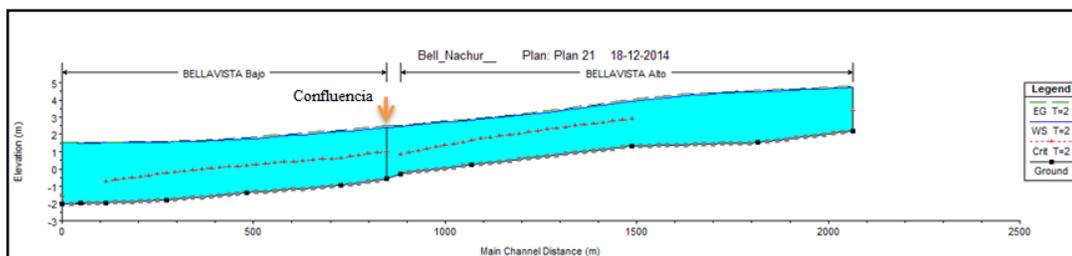
Figura D.2. Eje hidráulico estero Bellavista,  $T_r=2$  años.

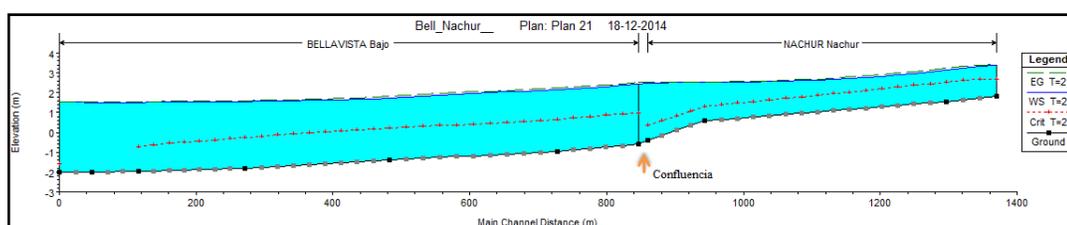
Figura D.3. Eje hidráulico estero Bellavista y Nachur,  $T_r=2$  años.

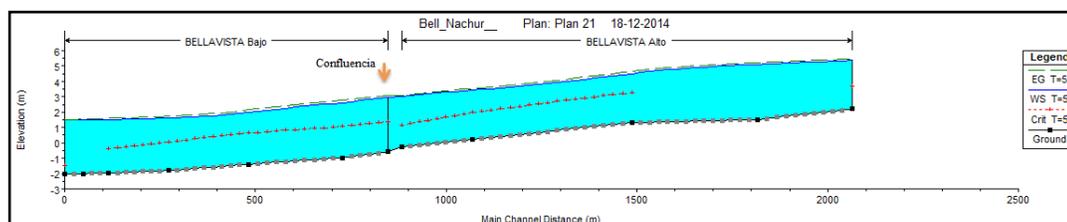
Figura D.4. Eje hidráulico estero Bellavista,  $T_r=5$  años.

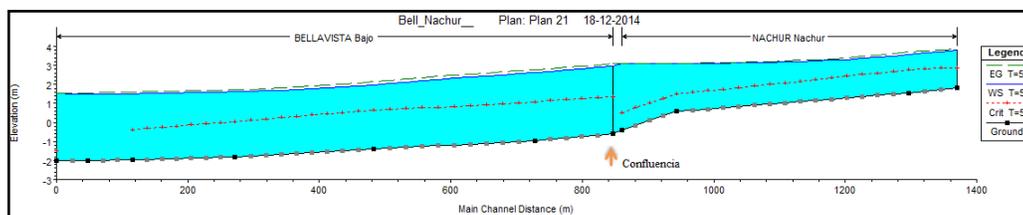
Figura D.5. Eje hidráulico estero Bellavista y Nachur,  $T_r=5$  años.

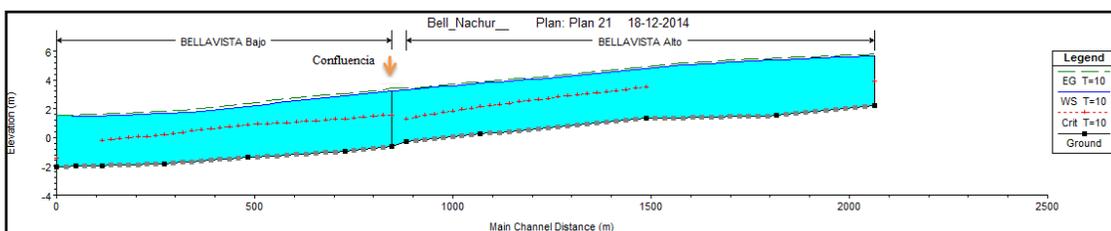
**Figura D.6. Eje hidráulico estero Bellavista, Tr= 10 años.**

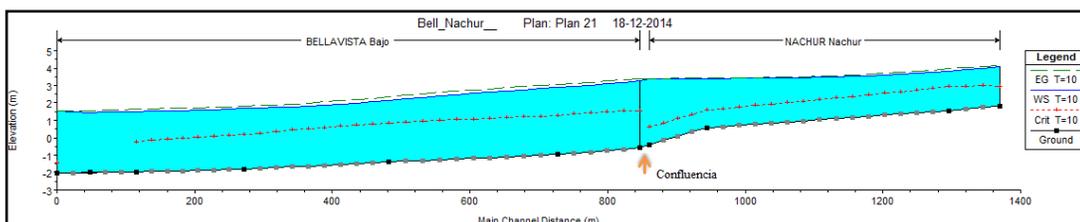
**Figura D.7. Eje hidráulico estero Bellavista y Nachur, Tr= 10 años.**

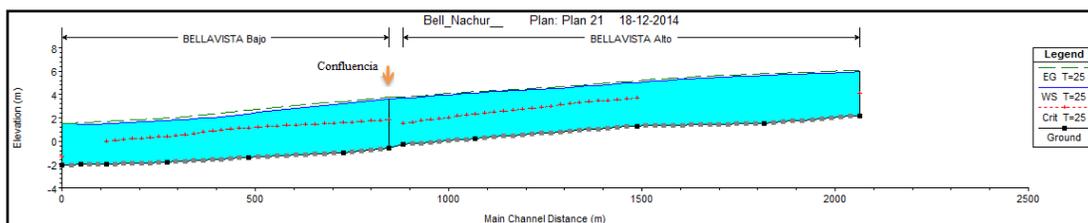
**Figura D.8. Eje hidráulico estero Bellavista, Tr= 25 años.**

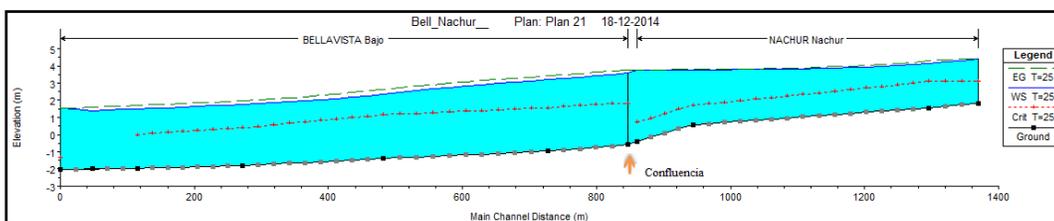
**Figura D.9. Eje hidráulico estero Bellavista y Nachur, Tr= 25 años.**

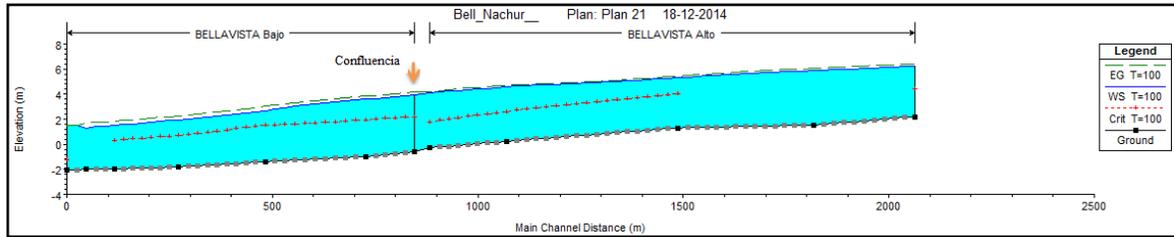
**Figura D.10. Eje hidráulico estero Bellavista, Tr= 100 años.**

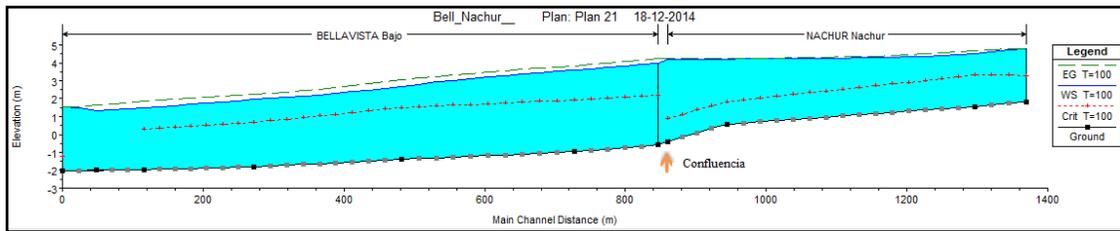
**Figura D.11. Eje hidráulico estero Bellavista y Nachur, Tr= 100 años.**
