UNIVERSIDAD DEL BÍO-BÍO

**“COMPARACIÓN DE LA EROSIÓN EN TALUDES
DESPROTEGIDOS DE PENDIENTE BAJA CON
DIFERENTES TIPOS DE PERFIL”**

**Proyecto de Título presentado en conformidad a los requisitos para obtener el
Título de Ingeniero Civil**

Concepción, Marzo 2014.

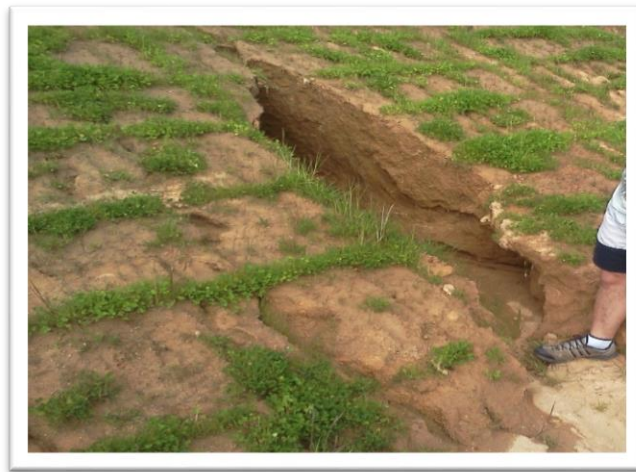
Figura 1: Talud erodado, Obra en rivera de río Andalién (Fuente: Elaboración propia)

Este talud se encuentra en el sector del río Andalién, y corresponden a las obras que se han realizado en la ribera del río. A pesar de que no tenía más de un año desde su construcción presenta altos niveles de erosión (Figura 1).

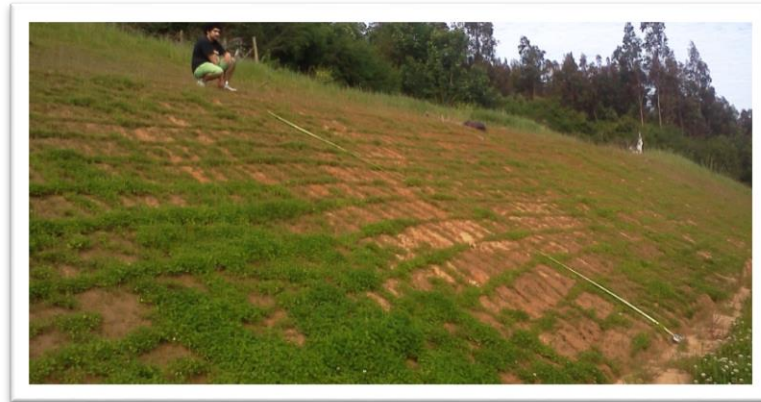
El sedimento que fue arrastrado se puede apreciar claramente en las bermas que posee el talud el cual no es retenido en la pendiente. La erosión es relativamente uniforme en la totalidad del talud, la cual influye para que se mantenga con un perfil, aunque rugoso, plano (Figura 3).

Figura 3: Talud sector río Andalién (Fuente: Elaboración propia)

Para el estudio se considera como un talud desprotegido, aunque posee una cubierta vegetal de trébol, debido que sólo cubre de forma parcial la superficie del suelo. El talud se encuentra separado por terrazas y como cada segmento presenta un deterioro similar el estudio solo se realiza en la zona superior del mismo. La superficie del suelo se encuentra bastante dañada a causa de la lluvia por lo que se observan cárcavas a lo largo de toda la superficie del talud. La erosión que presenta es evidente pero la curva de su perfil se mantiene recta.

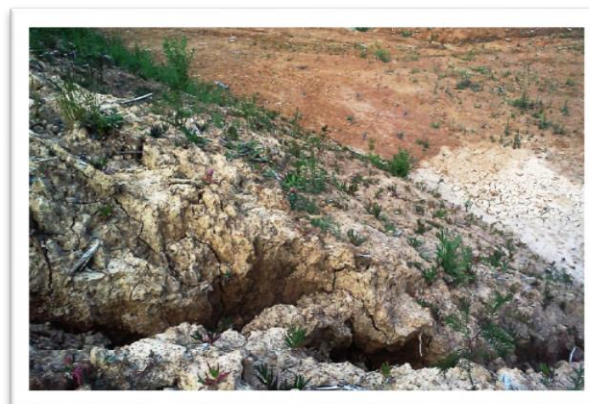
El talud se encuentra bastante deteriorado a causa de la erosión. Los sedimentos se observan de forma clara y en abundancia en el pie del talud, mas a diferencia del anterior, se logra apreciar una curva convexa (Figura 4).

Figura 4: Talud Erosionado Penco (Fuente: Elaboración propia)

El talud no posee berma. Aunque este posee un talud en su parte superior, pero éste se encuentra a una distancia considerable de la cabecera por lo cual se considera como un talud independiente al de arriba.

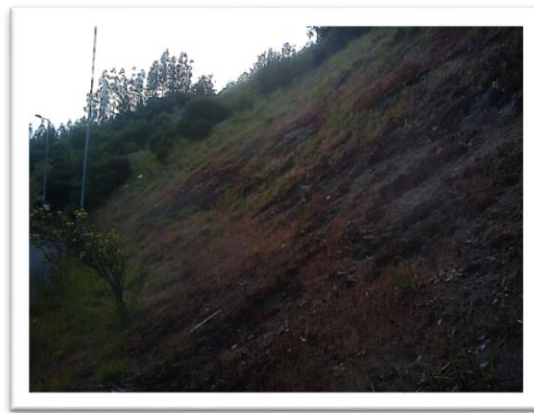
Este es un talud de bastante altura y con una berma intermedia. Se encuentra una valla en la parte inferior que detiene los sedimentos arrastrados aunque son menores (Figura 5).

Figura 5: Talud poco erosionado, enlace de ruta Itata con ruta 150. (Fuente: Elaboración propia)

El talud se encuentra en el enlace de la ruta Itata con la ruta 150 Concepción-Penco. A diferencia de los taludes anteriores este se observa muy poco erosionado puesto que con el tiempo desarrolló una cubierta vegetal. Aún así se aprecia una figura cóncava en muchos sectores del talud.

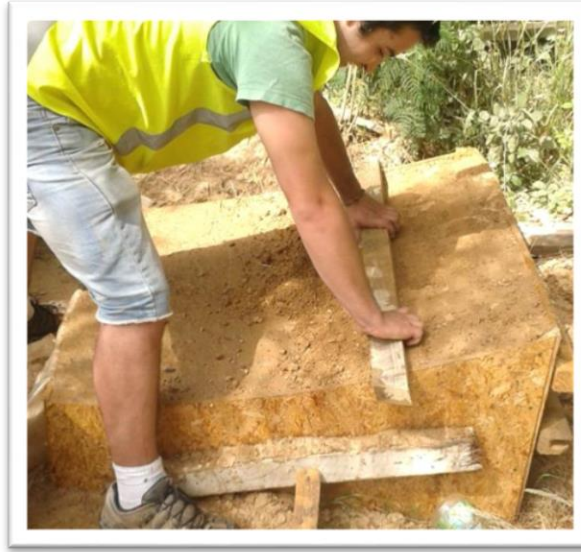
Los bordes de los lisímetros poseen las curvas ya definidas, la superficie del suelo debe seguir estas curvas lo cual se logra con una iteración entre la compactación y un barrido de la superficie para eliminar el exceso de suelo, este proceso se repite hasta lograr en forma óptima el perfil deseado (Figura 7).

Figura 7: Perfilado de Lisímetros. Perfil cóncavo (Fuente: Elaboración propia)

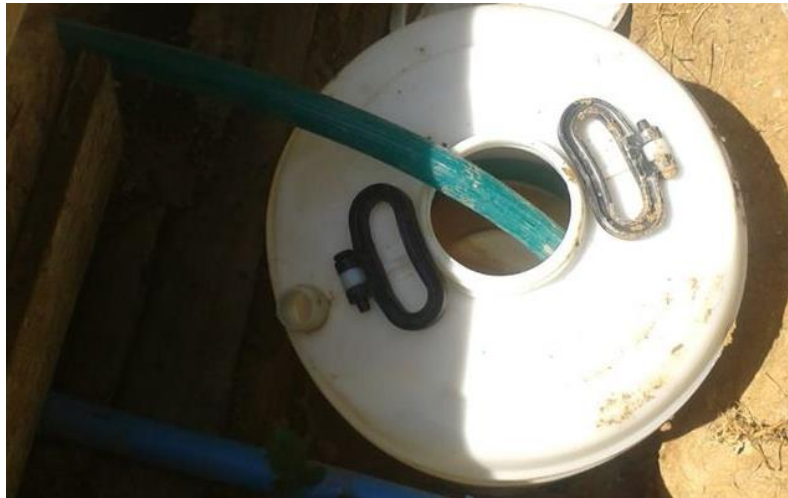
Los sólidos que no son retenidos en la canaleta y se encuentran en suspensión en el agua, debido a su volumen y masa, son llevados a un bidón (Figura 8), donde se extraerá una porción de agua con el material disuelto para luego ser secado y pesado y así de esta forma obtener la concentración que posee.

Figura 8: Bidón de recolección de sólidos disueltos (Fuente: Elaboración propia)

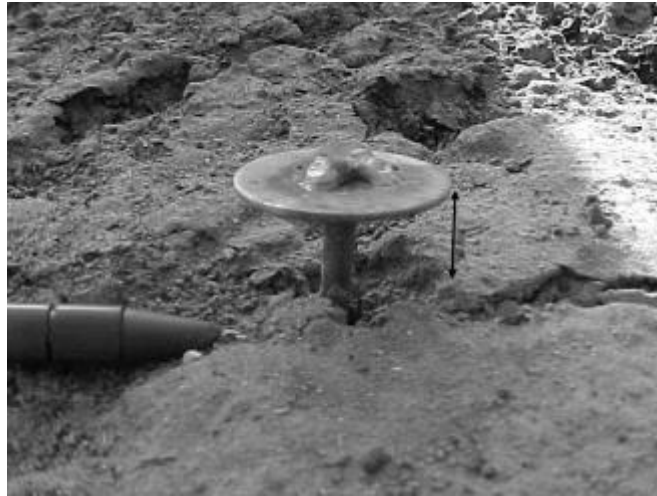
Una manera simple que existe para medir los cambios en el nivel de la superficie del terreno erosionado, es por medio del método de los clavos de erosión (figura 9) los cuales consisten en clavos de 20 cm de largo, con una goma soldada a su cabeza (García- Chevesich, 2005). La metodología propone la instalación de clavos en forma perpendicular a la superficie del suelo, quedando ésta al mismo nivel de la cabeza. Una vez terminado el tiempo de medición, la que puede ser una tormenta o lluvia abundante, se mide la distancia entre la cabeza y la superficie del suelo.

Figura 9: Clavo de erosión en areniscas de Arizona, después del incendio forestal Rodeo-Chediski (Fuente: García-Chevesich, 2005)

De una forma análoga se realizará lo mismo sobre la superficie de los lisímetros con 9 clavos de $\frac{3}{4}$ ". Estos no representan una superficie invasiva del terreno. Los clavos se ubican en la zona alta media y baja del talud.

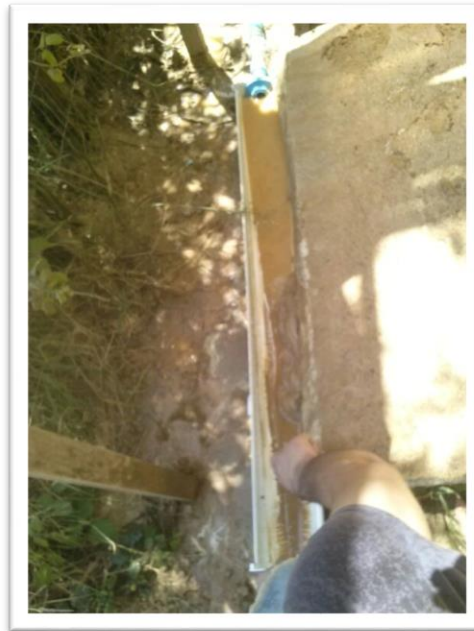
9. Se extrae la mezcla de la canaleta cuando ya han pasado unos minutos y se coloca en un recipiente para luego ser llevado al laboratorio y determinar su masa (figura 10).

Figura 10: Extracción del material de la canaleta (Fuente: Elaboración Propia)

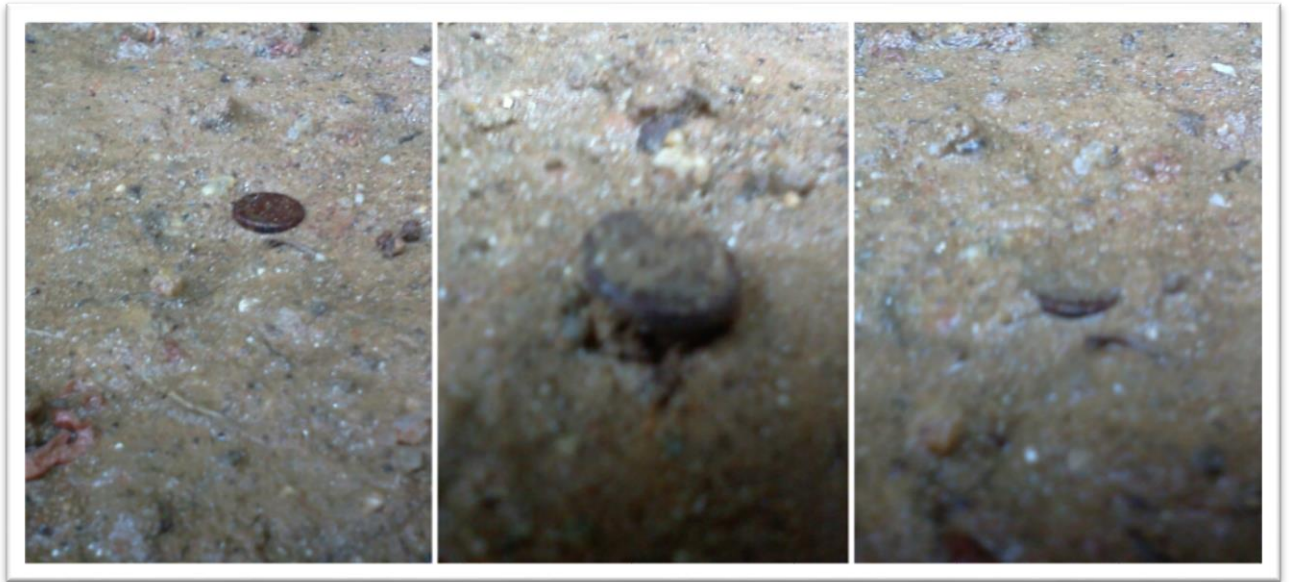
También existieron casos en gran parte de los lisímetros o en distintas zonas del talud donde los clavos no presentaron ningún tipo de cambios cuantificables o bien, como ya fue mencionado, se encontraban enterrados a causa del arrastre de sedimento, aunque no era posible una medición por lo delgada de la capa. Esto se producía debido que, en algunos casos, se producen pequeños surquillos generados por la escorrentía y pocas veces pasaban por donde se encontraba uno de estos clavos (ver figura 11).

Figura 11: Izquierda; suelo erosionado pero no es posible realizar medición, Medio: clavo con erosión de 1mm aprox. derecha; clavo con depositación, pero no es posible realizar medición.

Aunque no se observaron mayores diferencias entre los lisímetros experimentados, cabe señalar que se observan diferencias en los clavos inferiores del lisímetro de perfil cóncavo en la mayoría de los casos. A diferencia del resto de los clavos, los inferiores no quedaban expuestos si no que por el contrario, en la mayoría de los casos quedaban enterrados en el sedimento, provocado por el arrastre de material en la zona superior. A pesar de que sí existía erosión en la zona inferior también ésta retenía el material erodado, provocando que llegue menos material a la canaleta. Cuando se observa esta depocitación sobre los clavos, no es posible realizar una medición, debido que la capa que se deposita sobre la cabeza del clavo es demasiado delgada (menor a un milímetro).

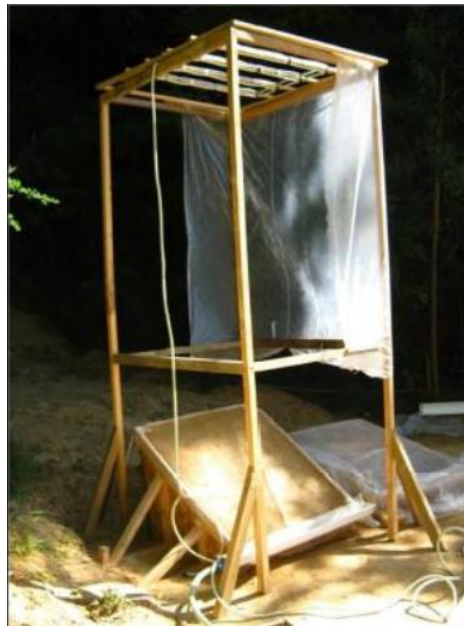
El diseño fue realizado por Hernández (2011) el cual consta de una estructura de madera de 1,2 m por 1,2 m el cual se distribuyen cuatro líneas de aspersion en forma uniforme separadas por 20 cm. Estas últimas están elaboradas con un circuito de manguera de 13 mm de diámetro, el cual está perforada cada 30 mm con un orificio de diámetro de 0,5 mm.

El sistema es alimentado por una manguera conectada a una llave de paso, cuyo caudal se regula mediante el control de la presión utilizando para esto un manómetro el cual se reguló a 0,5 bar, para lograr el caudal requerido se controla directamente con el nivel de apertura que se le da a la llave de alimentación. Este sistema está ubicado sobre una estructura que lo eleva a 3.2 metros sobre el nivel del suelo. A esta se le instaló una cubierta de polietileno transparente en tres de las cuatro caras para proteger la lluvia de la acción del viento debido a que los experimentos se realizaron a la intemperie y de esta forma asegurar que la lluvia caiga sobre la superficie de los lisímetros.

Figura 12: Sistema de lluvia artificial (Fuente: Hernández, 2011)
