ANEXOS

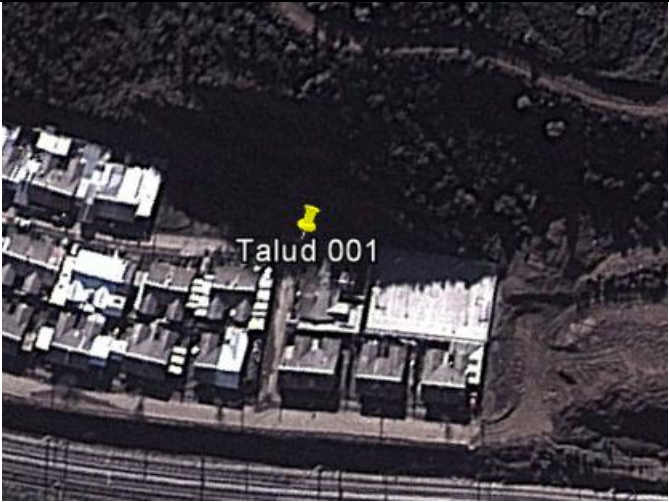
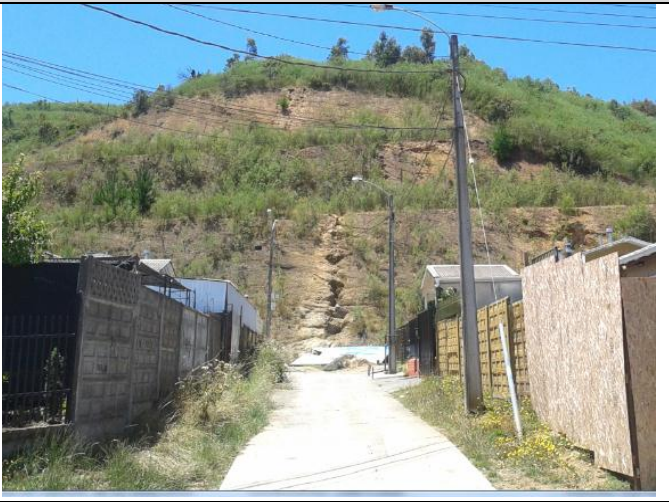
Talud N°1

Nivel de deterioro e inestabilidad									
Surquillos	1	Cárcavas	1	Desprendimientos	1	Grietas de tracción en la corona			
Derrumbes		Si	NoX						
Detalles de surquillos preponderantes									
Número	1	2	3	4	5				
Longitud (m)									
Ancho (m)									
Profundidad (m)									
Detalles deterioro de cárcavas preponderantes					Grietas de tracción en corona				
Número	1	2	3	1	2				
Longitud (m)									
Ancho (m)									
Profundidad (m)									
Grado de erosión									
No presenta		Leve		Moderada	X	Alta			
Observaciones generales

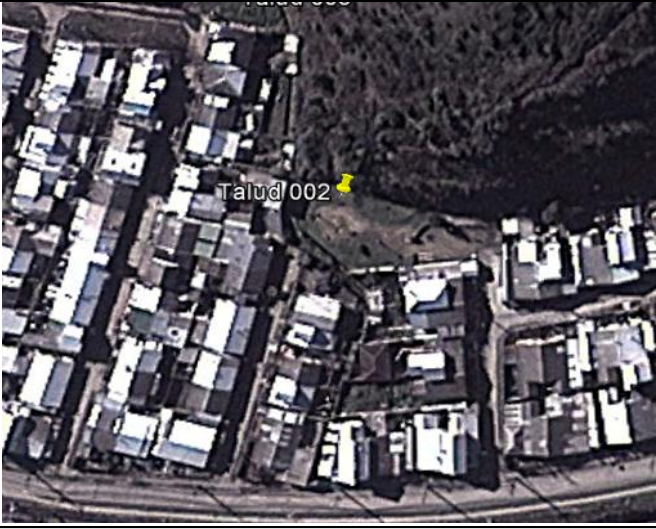
Talud N°2

Nivel de deterioro e inestabilidad									
Surquillos	0	Cárcavas	1	Desprendimientos	1	Grietas de tracción en la corona			
Derrumbes		Si	No						
Detalles de surquillos preponderantes									
Número	1	2	3	4	5				
Longitud (m)									
Ancho (m)									
Profundidad (m)									
Detalles deterioro de cárcavas preponderantes						Grietas de tracción en corona			
Número	1	2	3	1	2				
Longitud (m)									
Ancho (m)									
Profundidad (m)									
Grado de erosión									
No presenta		Leve		Moderada	X	Alta			
Observaciones generales

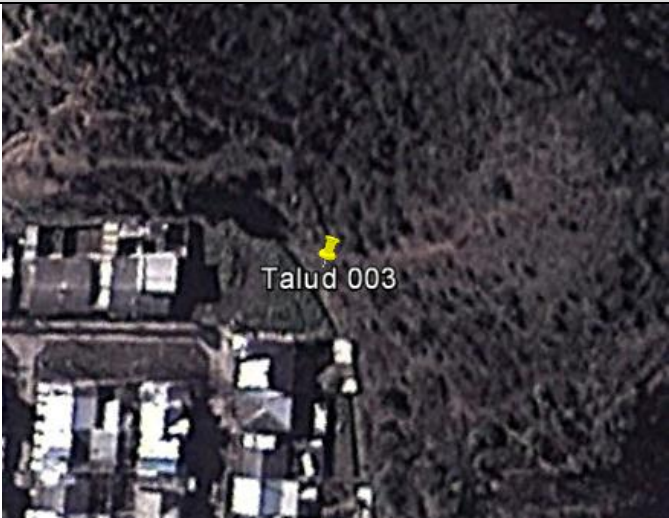
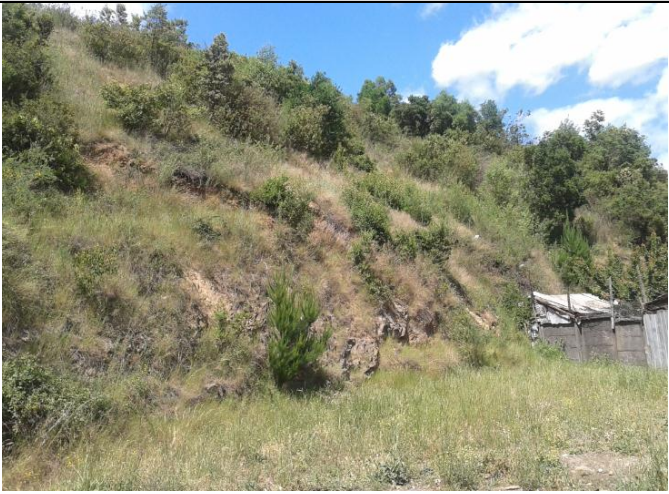
Talud N°3

Nivel de deterioro e inestabilidad									
Surquillos	1	Cárcavas	0	Desprendimientos	1	Grietas de tracción en la corona			
Derrumbes		Si	NoX						
Detalles de surquillos preponderantes									
Número	1	2	3	4	5				
Longitud (m)									
Ancho (m)									
Profundidad (m)									
Detalles deterioro de cárcavas preponderantes						Grietas de tracción en corona			
Número	1	2	3	1	2				
Longitud (m)									
Ancho (m)									
Profundidad (m)									
Grado de erosión									
No presenta		Leve		Moderada	X	Alta			
Observaciones generales

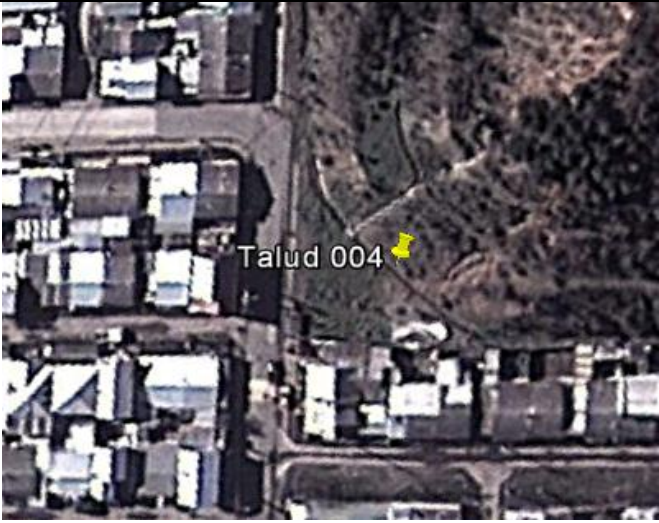
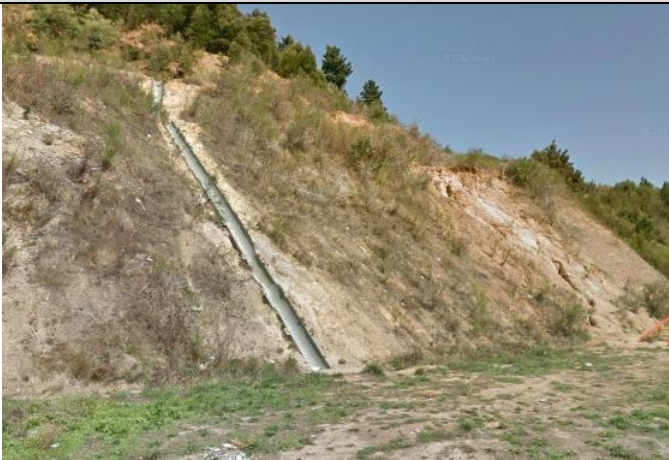
Talud N°4

Nivel de deterioro e inestabilidad									
Surquillos	2	Cárcavas	2	Desprendimientos	0	Grietas de tracción en la corona			
Derrumbes		Si	No						
Detalles de surquillos preponderantes									
Número	1	2	3	4	5				
Longitud (m)									
Ancho (m)									
Profundidad (m)									
Detalles deterioro de cárcavas preponderantes						Grietas de tracción en corona			
Número	1	2	3	1	2				
Longitud (m)									
Ancho (m)									
Profundidad (m)									
Grado de erosión									
No presenta		Leve		Moderada	X	Alta			
Observaciones generales

Leve							
Moderada	X						
Alta							
Inclinación de árboles							
Si	No X						
Observación del viento							
Intensidad		Hora					
Leve	X	13:33					
Moderada							
Alto							
Estado de obras realizadas							
Obras		Condición	Opción: Mejoramiento, mantención, nada.				
Contención							
Perfilado							
Control erosión	de X	Malo	Mejoramiento				
Otras							
Ninguna

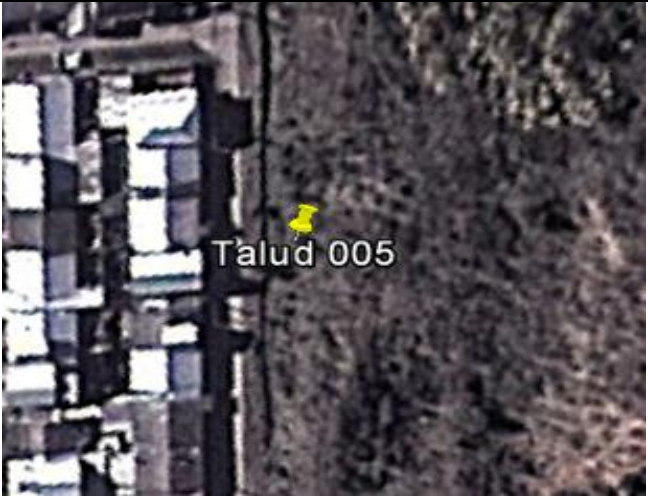
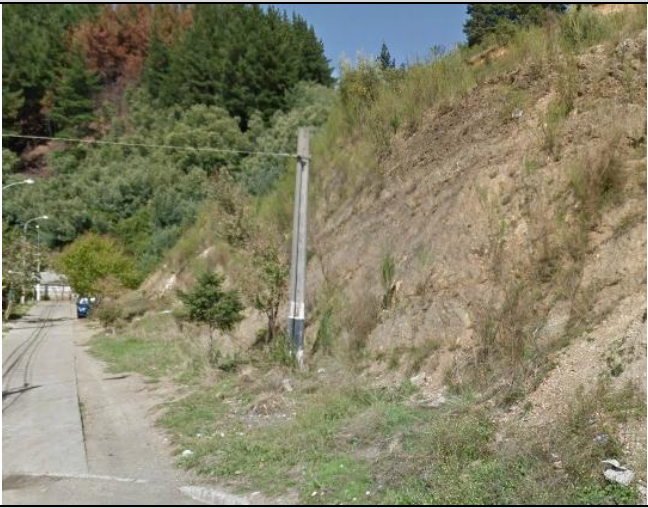
Talud N°5

Nivel de deterioro e inestabilidad									
Surquillos	1	Cárcavas	2	Desprendimientos	0	Grietas de tracción en la corona			
Derrumbes		Si	No						
Detalles de surquillos preponderantes									
Número	1	2	3	4	5				
Longitud (m)									
Ancho (m)									
Profundidad (m)									
Detalles deterioro de cárcavas preponderantes						Grietas de tracción en corona			
Número	1	2	3	1	2				
Longitud (m)									
Ancho (m)									
Profundidad (m)									
Grado de erosión									
No presenta		Leve		Moderada	X	Alta			
Observaciones generales

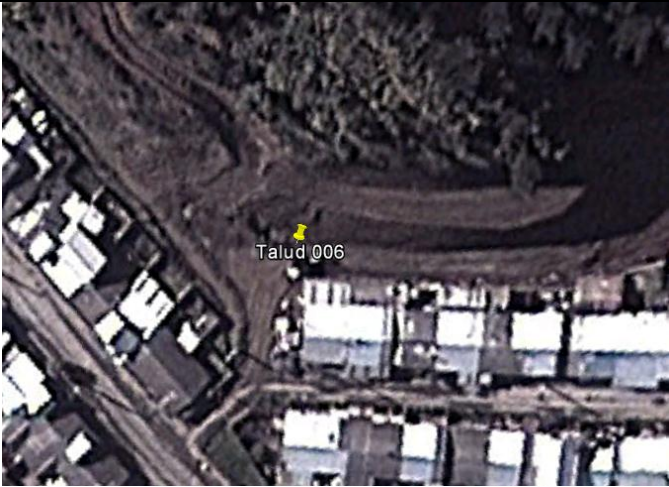
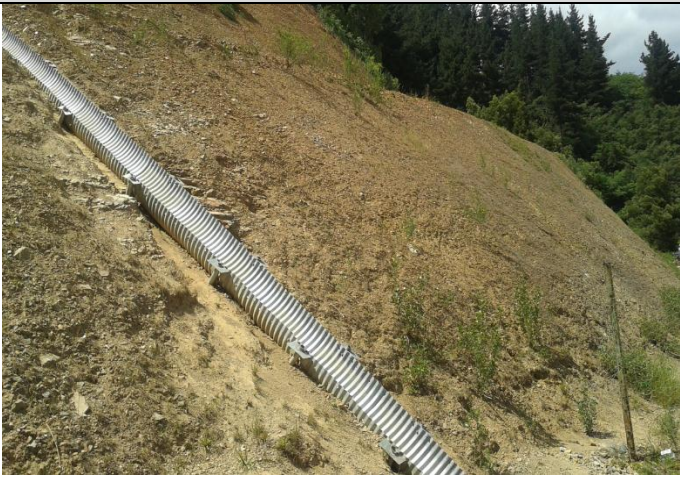
Talud N°6

Nivel de deterioro e inestabilidad							
Surquillos	1	Cárcavas	0	Desprendimientos	1	Grietas de tracción en la corona	
Derrumbes		Si	No				
Detalles de surquillos preponderantes							
Número	1	2	3	4	5		
Longitud (m)							
Ancho (m)							
Profundidad (m)							
Detalles deterioro de cárcavas preponderantes					Grietas de tracción en corona		
Número	1	2	3	1	2		
Longitud (m)							
Ancho (m)							
Profundidad (m)							
Grado de erosión							
No presenta		Leve X		Moderada		Alta	
Observaciones generales

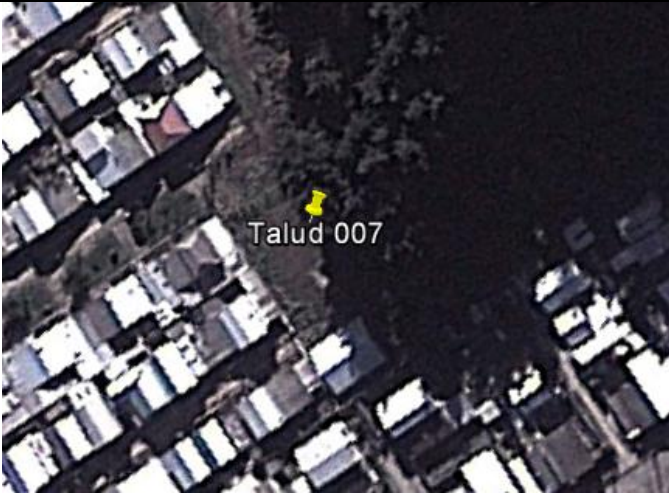
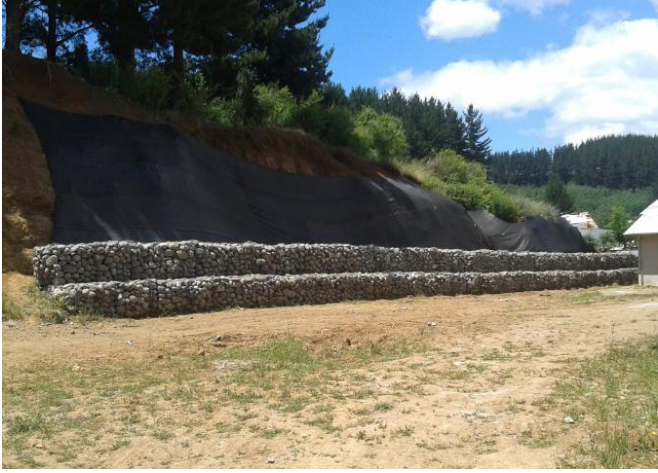
Talud N°7

Nivel de deterioro e inestabilidad									
Surquillos	2	Cárcavas	1	Desprendimientos	2	Grietas de tracción en la corona			
Derrumbes		Si	No						
Detalles de surquillos preponderantes									
Número	1	2	3	4	5				
Longitud (m)									
Ancho (m)									
Profundidad (m)									
Detalles deterioro de cárcavas preponderantes						Grietas de tracción en corona			
Número	1	2	3	1	2				
Longitud (m)									
Ancho (m)									
Profundidad (m)									
Grado de erosión									
No presenta	X	Leve		Moderada		Alta			
Observaciones generales

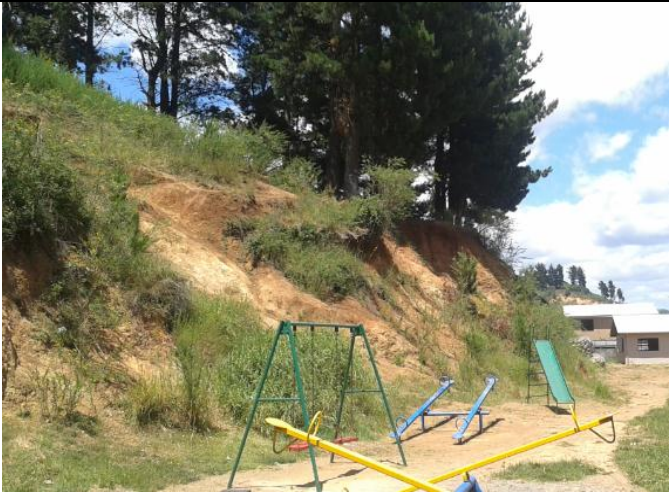
Talud N°8

Nivel de deterioro e inestabilidad									
Surquillos	1	Cárcavas	2	Desprendimientos	1	Grietas de tracción en la corona			
Derrumbes		Si	No						
Detalles de surquillos preponderantes									
Número	1	2	3	4	5				
Longitud (m)									
Ancho (m)									
Profundidad (m)									
Detalles deterioro de cárcavas preponderantes						Grietas de tracción en corona			
Número	1	2	3	1	2				
Longitud (m)									
Ancho (m)									
Profundidad (m)									
Grado de erosión									
No presenta		Leve	X	Moderada		Alta			
Observaciones generales

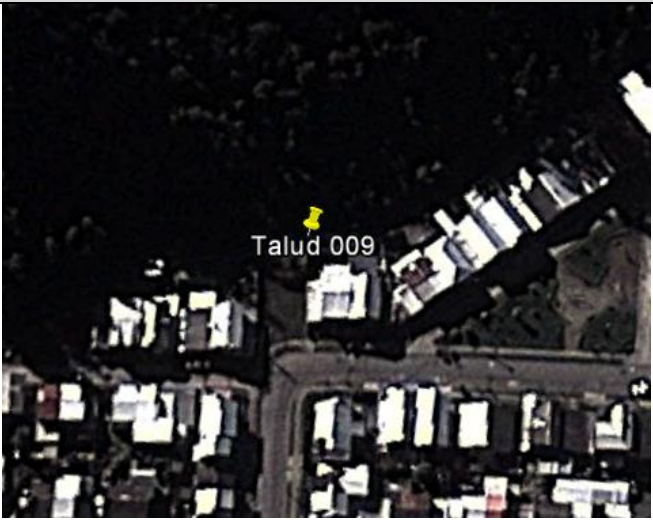
Talud N°9

Nivel de deterioro e inestabilidad									
Surquillos	0	Cárcavas	0	Desprendimientos	0	Grietas de tracción en la corona			
Derrumbes		Si	No						
Detalles de surquillos preponderantes									
Número	1	2	3	4	5				
Longitud (m)									
Ancho (m)									
Profundidad (m)									
Detalles deterioro de cárcavas preponderantes						Grietas de tracción en corona			
Número	1	2	3	1	2				
Longitud (m)									
Ancho (m)									
Profundidad (m)									
Grado de erosión									
No presenta		Leve	X	Moderada		Alta			
Observaciones generales

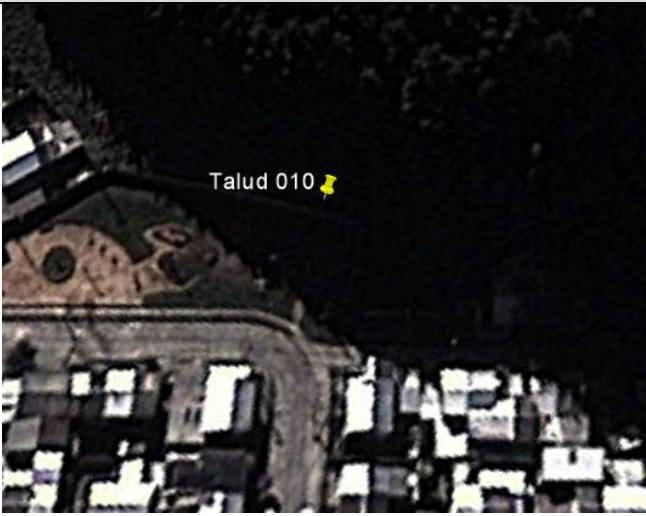
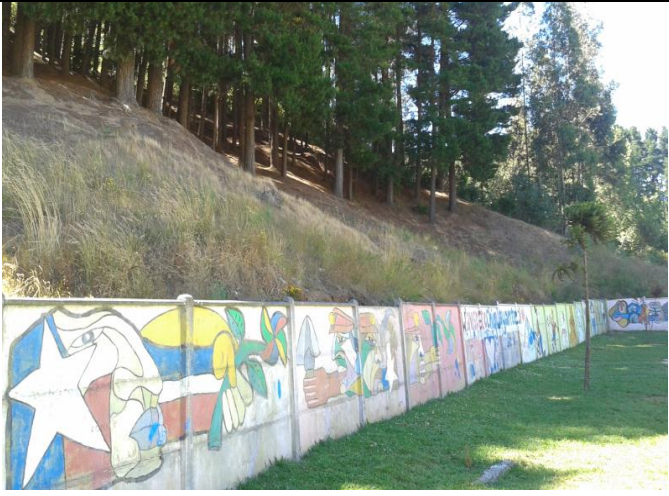
Talud N°10

Nivel de deterioro e inestabilidad									
Surquillos	1	Cárcavas	0	Desprendimientos	1	Grietas de tracción en la corona			
Derrumbes		Si	No						
Detalles de surquillos preponderantes									
Número	1	2	3	4	5				
Longitud (m)									
Ancho (m)									
Profundidad (m)									
Detalles deterioro de cárcavas preponderantes						Grietas de tracción en corona			
Número	1	2	3	1	2				
Longitud (m)									
Ancho (m)									
Profundidad (m)									
Grado de erosión									
No presenta		Leve	X	Moderada		Alta			
Observaciones generales
