UNIVERSIDAD DEL BÍO-BÍO

**“CATASTRO DE TALUDES DEL
SECTOR SUR DE LA COMUNA DE
CHIGUAYANTE”**

RONALD KURZ MUNDACA

CONCEPCIÓN, NOVIEMBRE DE 2019

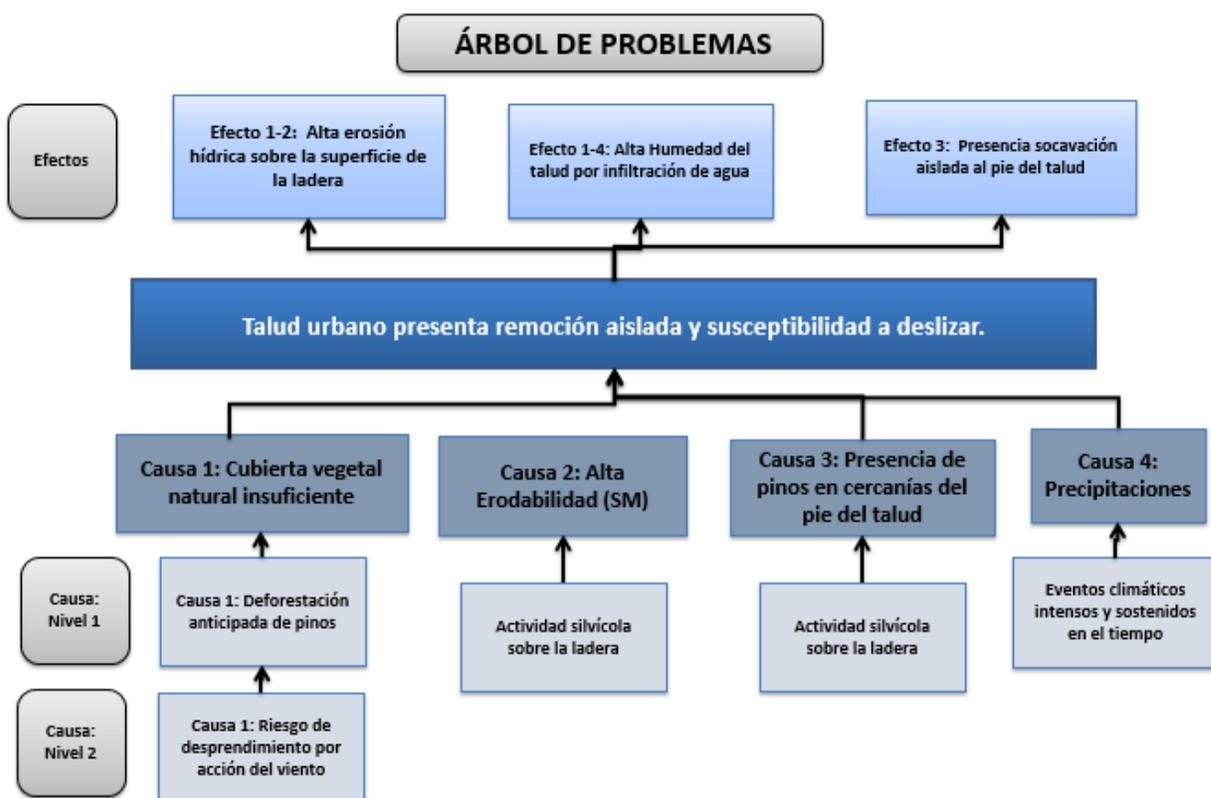
Figura 14. Árbol de Problemas para el talud número 2

Talud se encuentra fuertemente erosionado a raíz de la cosecha de pinos anticipada realizada por petición de los vecinos aledaños al talud, la principal razón entregada por los habitantes del sector es que los fuertes vientos inclinaban los árboles hasta el punto de tocar el techo de sus viviendas. Como parte de un plan de recuperación de especies nativas, CONAF en colaboración con vecinos del sector plantaron una gran cantidad de especies nativas.’.

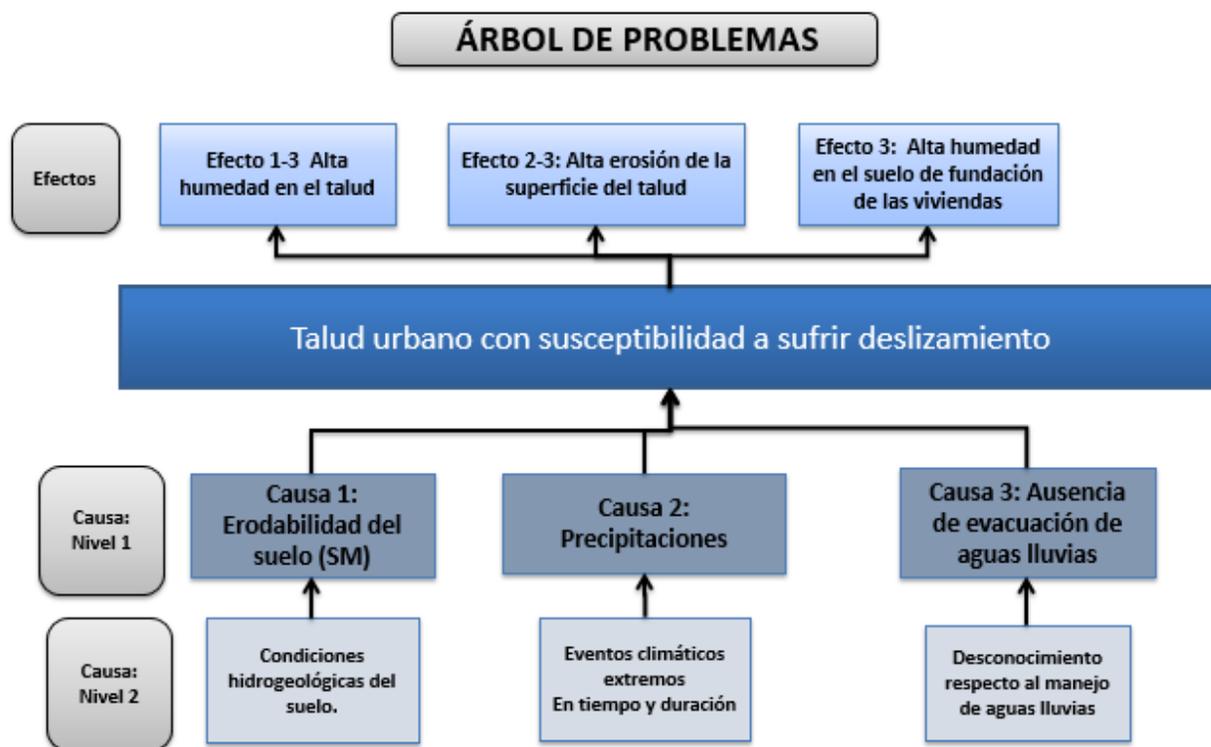
Figura 17. Árbol de Problemas para el talud número 3

Talud se encuentra aledaño a un grupo de viviendas, vecinos comentan que en meses de invierno se acumula material hacía el pie del talud, durante las visitas a terreno se pudo constatar la falta de intervenciones (ver figura 15) en cuanto a la redistribución de las aguas lluvias

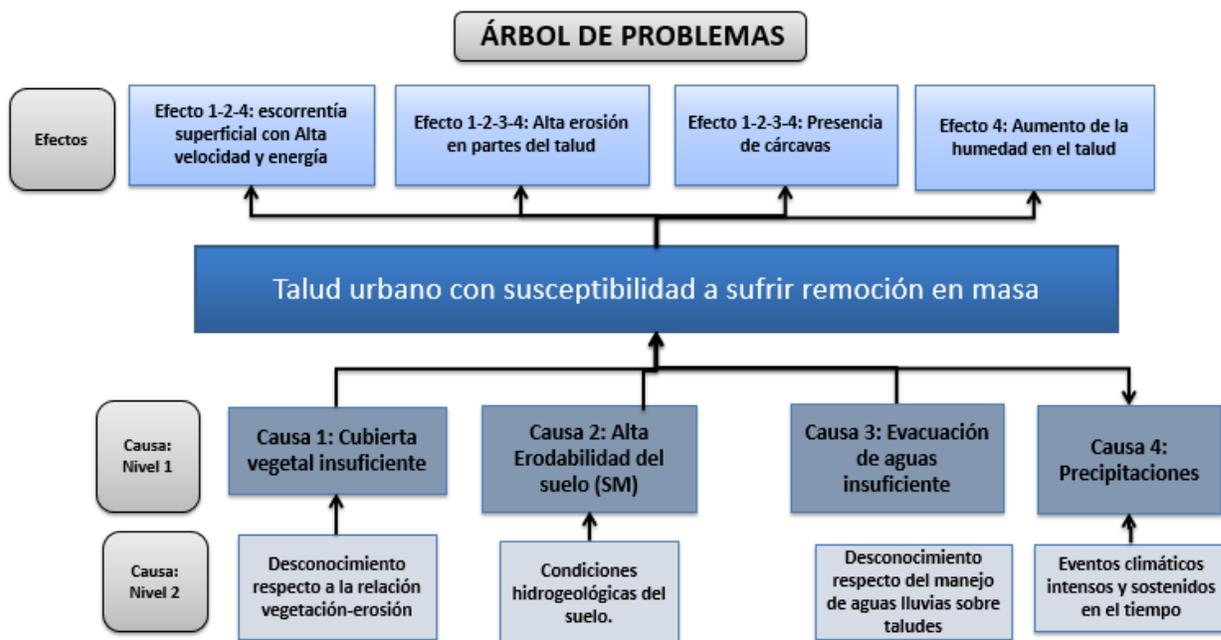
Figura 20. Árbol de problemas para el talud número 4

Talud de gran altura y pendiente se encuentra ubicado en el sector de valle el sol. La ladera colinda con una multi ancha. Sobre el espacio deportivo se halla una gran cárcava la cual se puede apreciar en la figura 18, adicionalmente se puede distinguir el deterioro de la superficie producto de la falta de vegetación. En cuanto a las obras de mitigación presentes, solo se constató la presencia de un canal de evacuación hacia el pie del talud.

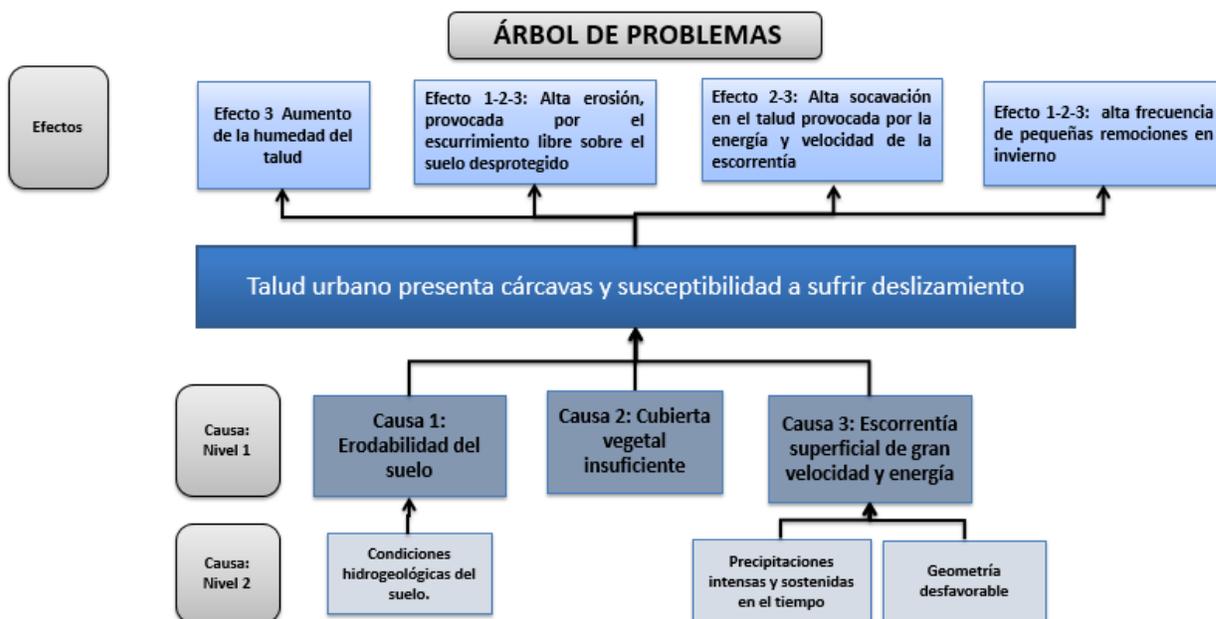
Figura 29. Árbol de problemas para el talud número 7

Dispuesto sobre un espacio de uso recreativo (plaza de juegos) se encuentra altamente erosionado (ver figura 21) y desprotegido, debido a su geometría, las precipitaciones escurren por la superficie socavando y arrastrando suelo fino, hasta obstruir el canal de aguas lluvias. Hay presencia de canaletas de redistribución de las aguas lluvias.

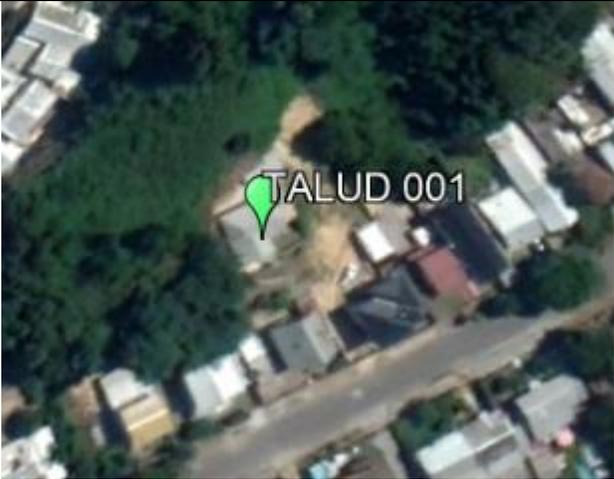
Figura B1. Ficha catastro talud 1

Identificación	<i>Talud 01</i>		N° visita	
Monitor	<i>Ronald Kurz Mundaca</i>		Fecha	<i>09/09/19</i>
Hora inicio	<i>11:00</i>		Hora término	<i>11:30</i>
Ubicación				
Geometría			Plano de ubicación	
Altura máx. (m)	14

Altura media (m)	14			
Ancho (m)	4,5			
Pendiente media (°)	70°			
Aterrazamiento	Si	No		
N° de terrazas	-			
Dist. Vivienda - talud (m)	3			
Clasificación de suelo	SM			
Orientación	S-E			
Afloramiento de agua				
Si	No			
Vegetación cara del talud			Fotografía del talud	
No presenta

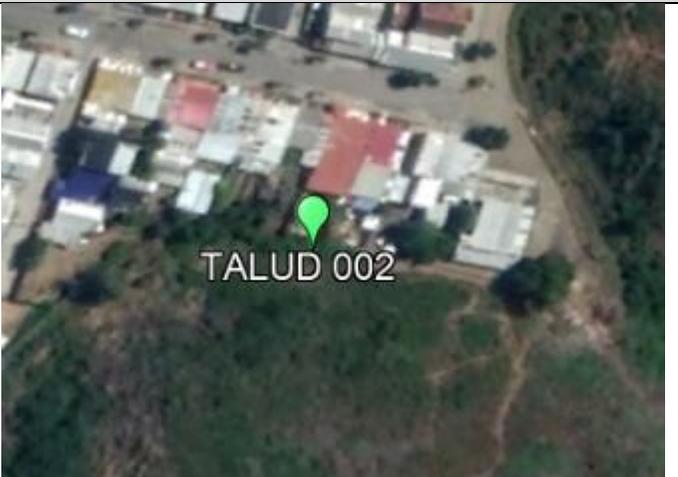
Figura B2. Ficha catastro talud 2

Nivel de deterioro e inestabilidad								
Surquillos	x	Cárcavas	x	Desprendimientos	x	Grietas de tracción en la corona	x	
Derrumbes		Si	No					
Detalles de surquillos preponderantes								
Número	1		2		3		4	
Longitud (m)								
Ancho (m)								
Profundidad (m)								
Detalles deterioro de cárcavas preponderantes					Grietas de tracción en corona			
Número	1		2		3		1	
Longitud (m)								
Ancho (m)								
Profundidad (m)								
Grado de erosión								
No presenta		Leve	x	Moderada		Alta		
Observaciones generales								
<p>Talud surge a partir de corte realizado por iniciativa del propietario, cuyo objetivo era aumentar la superficie útil de su terreno y eliminar la vegetación que a su juicio corría riesgo de caer sobre su vivienda.</p> <p>La ladera en la cual se encuentra ubicado el talud, es compartida con un vecino del propietario. Dicho cerro se encuentra protegido por vegetación.</p>

Identificación	<i>Talud 02</i>		N° visita			
Monitor	<i>Ronald Kurz Mundaca</i>		Fecha	<i>09/09/19</i>		
Hora inicio	<i>11:30</i>		Hora término	<i>12:00</i>		
Ubicación						
Geometría			Plano de ubicación			
Altura máx. (m)	5

Altura media (m)	5					
Ancho (m)	62					
Pendiente media (°)	42°					
Aterrazamiento	Si	No				
N° de terrazas	-					
Dist. Vivienda - talud (m)	1,5					
Clasificación de suelo	SM					
Orientación	N					
Afloramiento de agua						
Si	No					
Vegetación cara del talud			Fotografía del talud			
No presenta

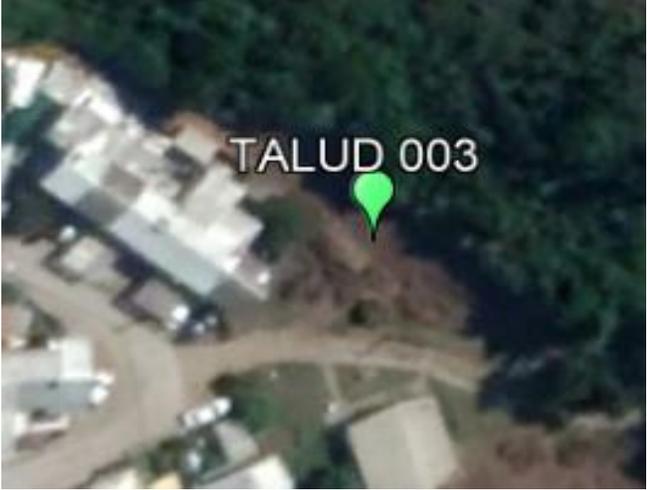
Figura B3. Ficha catastro talud 3

Nivel de deterioro e inestabilidad							
Surquillos	x	Cárcavas		Desprendimientos		Grietas de tracción en la corona	
Derrumbes		Si	No				
Detalles de surquillos preponderantes							
Número		1	2	3	4	5	
Longitud (m)							
Ancho (m)							
Profundidad (m)							
Detalles deterioro de cárcavas preponderantes					Grietas de tracción en corona		
Número		1	2	3	1	2	
Longitud (m)							
Ancho (m)							
Profundidad (m)							
Grado de erosión							
No presenta		Leve		Moderada	x	Alta	
Observaciones generales							
<p>La topografía realizada en este talud solo representa una parte del mismo. Históricamente, la mayor parte de la superficie de la ladera fue destinada para uso silvícola, por ende, se presume de una mala calidad del suelo. Recientemente, vecinos alertaron la ocurrencia de desprendimientos causados por el volcamiento de pinos situados al borde del talud, a raíz de esta situación, se procede al corte anticipado de los pinos, lo que tuvo como consecuencia un suelo susceptible a la erosión hídrica.</p>

Identificación	<i>Talud 03</i>		N° visita	
Monitor	<i>Ronald Kurz Mundaca</i>		Fecha	<i>09/09/19</i>
Hora inicio	<i>12:15</i>		Hora término	<i>12:40</i>
Ubicación				
Geometría			Plano de ubicación	
Altura máx. (m)	3,7

Altura media (m)	3,7			
Ancho (m)	35			
Pendiente media (°)	40°			
Aterrazamiento	Si	No		
N° de terrazas	-			
Dist. Vivienda - talud (m)	0			
Clasificación de suelo	SM			
Orientación	S-O			
Afloramiento de agua				
Si	No			
Vegetación cara del talud			Fotografía del talud	
No presenta

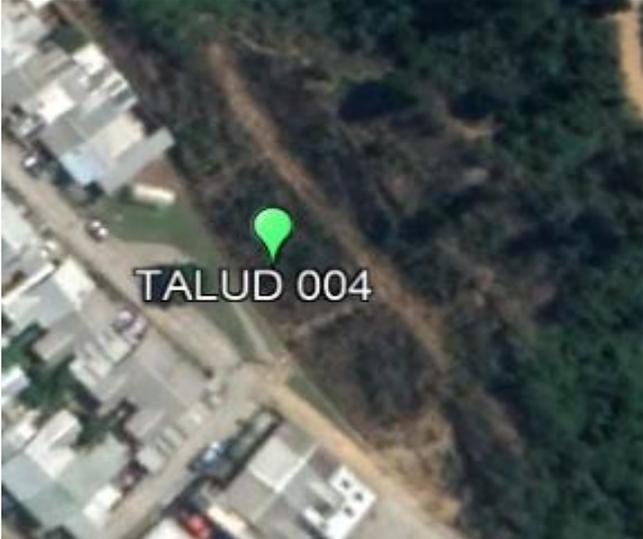
Figura B4. Ficha catastro talud 4

Nivel de deterioro e inestabilidad						
Surquillos		Cárcavas		Desprendimientos		Grietas de tracción en la corona
Derrumbes		Si	No			
Detalles de surquillos preponderantes						
Número		1	2	3	4	5
Longitud (m)						
Ancho (m)						
Profundidad (m)						
Detalles deterioro de cárcavas preponderantes					Grietas de tracción en corona	
Número		1	2	3	1	2
Longitud (m)						
Ancho (m)						
Profundidad (m)						
Grado de erosión						
No presenta		Leve	x	Moderada	x	Alta
Observaciones generales						
Pie del talud colinda con viviendas, única intervención existente corresponde a una pandereta.

Identificación	<i>Talud 04</i>		N° visita	
Monitor	<i>Ronald Kurz Mundaca</i>		Fecha	<i>09/09/19</i>
Hora inicio	<i>12:40</i>		Hora término	<i>13:00</i>
Ubicación				
Geometría			Plano de ubicación	
Altura máx. (m)	11,3

Altura media (m)	11,3			
Ancho (m)	62			
Pendiente media (°)	38°			
Aterrazamiento	Si	No		
N° de terrazas	-			
Dist. Vivienda - talud (m)	0			
Clasificación de suelo	SM			
Orientación	S-O			
Afloramiento de agua				
Si	No			
Vegetación cara del talud			Fotografía del talud	
No presenta

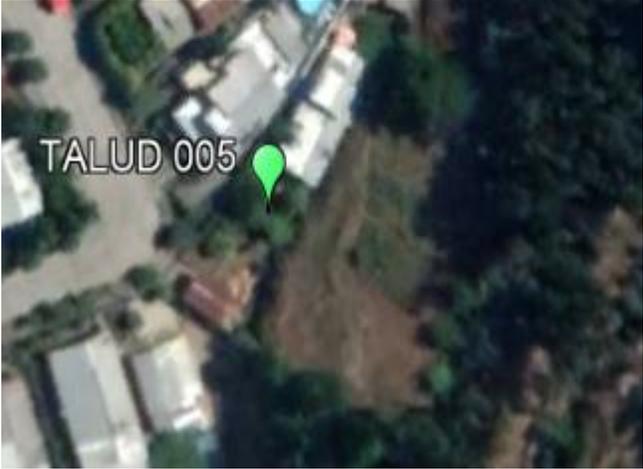
Figura B5. Ficha catastro talud 5

Nivel de deterioro e inestabilidad						
Surquillos	x	Cárcavas		Desprendimientos	x	Grietas de tracción en la corona
Deslizamiento		Si	No			
Detalles de surquillos preponderantes						
Número		1	2	3	4	5
Longitud (m)		3,3	1,8	3,1	2,9	2,6
Ancho (m)		0,2	0,24	0,15	0,12	0,2
Profundidad (m)		0,1	0,08	0,1	0,06	0,1
Detalles deterioro de cárcavas preponderantes					Grietas de tracción en corona	
Número		1	2	3	1	2
Longitud (m)						
Ancho (m)						
Profundidad (m)						
Grado de erosión						
No presenta		Leve		Moderada	x	Alta
Observaciones generales						
Se observan surcos y un alto grado de erosión en sector aislado del ancho total de la ladera.

Identificación	<i>Talud 05</i>		N° visita			
Monitor	<i>Ronald Kurz Mundaca</i>		Fecha	<i>09/09/19</i>		
Hora inicio	<i>13:00</i>		Hora término	<i>13:00</i>		
Ubicación						
Geometría			Plano de ubicación			
Altura máx. (m)	11

Altura media (m)	11					
Ancho (m)	9					
Pendiente media (°)	38°					
Aterrazamiento	Si	No				
N° de terrazas	-					
Dist. Vivienda - talud (m)	2					
Clasificación de suelo	SM					
Orientación	N-O					
Afloramiento de agua						
Si	No					
Vegetación cara del talud			Fotografía del talud			
No presenta	<i>x</i>

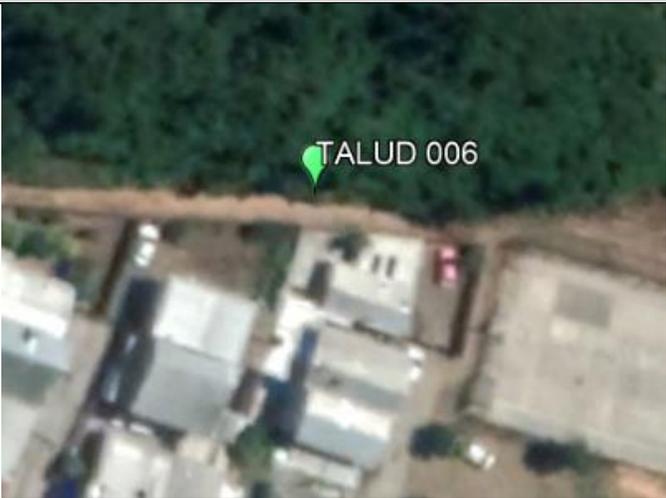
Figura B6. Ficha catastro talud 6

Nivel de deterioro e inestabilidad								
Surquillos	x	Cárcavas		Desprendimientos	x	Grietas de tracción en la corona		
Deslizamiento		Si	No					
Detalles de surquillos preponderantes								
Número	1		2		3		5	
Longitud (m)	3,3		1,8		3,1		2,6	
Ancho (m)	0,2		0,24		0,15		0,2	
Profundidad (m)	0,1		0,08		0,1		0,1	
Detalles deterioro de cárcavas preponderantes						Grietas de tracción en corona		
Número	1		2		3		1	2
Longitud (m)								
Ancho (m)								
Profundidad (m)								
Grado de erosión								
No presenta		Leve		Moderada	x	Alta		
Observaciones generales								
Talud se encuentra desprotegido y solo cuenta con un murete de neumáticos.

Identificación	<i>Talud 06</i>		N° visita	
Monitor	<i>Ronald Kurz Mundaca</i>		Fecha	<i>09/09/19</i>
Hora inicio	<i>13:40</i>		Hora término	<i>14:00</i>
Ubicación				
Geometría			Plano de ubicación	
Altura máx. (m)	3

Altura media (m)	3			
Ancho (m)	50			
Pendiente media (°)	40°			
Aterrazamiento	Si	No		
N° de terrazas	-			
Dist. Vivienda - talud (m)	1,5			
Clasificación de suelo	SM			
Orientación	N			
Afloramiento de agua				
Si	No			
Vegetación cara del talud			Fotografía del talud	
No presenta

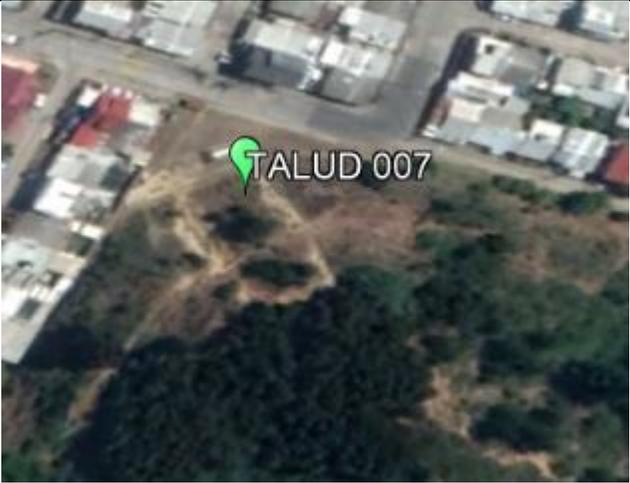
Figura B7. Ficha catastro talud 7

Nivel de deterioro e inestabilidad							
Surquillos	x	Cárcavas		Desprendimientos	x	Grietas de tracción en la corona	
Deslizamiento		Si	No				
Detalles de surquillos preponderantes							
Número		1	2	3	4	5	
Longitud (m)							
Ancho (m)							
Profundidad (m)							
Detalles deterioro de cárcavas preponderantes					Grietas de tracción en corona		
Número		1	2	3	1	2	
Longitud (m)							
Ancho (m)							
Profundidad (m)							
Grado de erosión							
No presenta		Leve	x	Moderada		Alta	
Observaciones generales

Identificación	<i>Talud 07</i>		N° visita	
Monitor	<i>Ronald Kurz Mundaca</i>		Fecha	<i>09/09/19</i>
Hora inicio	<i>14:00</i>		Hora término	<i>14:20</i>
Ubicación				
Geometría			Plano de ubicación	
Altura máx. (m)	14

Altura media (m)	14			
Ancho (m)	45			
Pendiente media (°)	42°			
Aterrazamiento	Si	No		
N° de terrazas	-			
Dist. Vivienda - talud (m)	3,5			
Clasificación de suelo	SM			
Orientación	N-O			
Afloramiento de agua				
Si	No			
Vegetación cara del talud			Fotografía del talud	
No presenta

Nivel de deterioro e inestabilidad						
Surquillos	x	Cárcavas		Desprendimientos	x	Grietas de tracción en la corona
Deslizamiento		Si	No			
Detalles de surquillos preponderantes						
Número		1	2	3	4	5
Longitud (m)		7,3				
Ancho (m)		0,12				
Profundidad (m)		0,15				
Detalles deterioro de cárcavas preponderantes					Grietas de tracción en corona	
Número		1	2	3	1	2
Longitud (m)						
Ancho (m)						
Profundidad (m)						
Grado de erosión						
No presenta		Leve		Moderada	x	Alta
Observaciones generales						
<p>Al momento de la inspección, se constata la presencia de material removido y apilado al pie del talud. Se aprecia un gran deterioro y falta de evacuación de las aguas lluvias.</p>
