“CARACTERIZACIÓN DE TALUDES
URBANOS EN ZONAS DE CAMBIO DE
USO DE SUELO DE LA COMUNA DE
PENCO”

PROYECTO DE TÍTULO PRESENTADO EN CONFORMIDAD A LOS REQUISITOS
PARA OPTAR AL TÍTULO DE INGENIERO CIVIL

JOSÉ MANUEL BAEZA NEIRA

CONCEPCIÓN, DICIEMBRE DE 2019

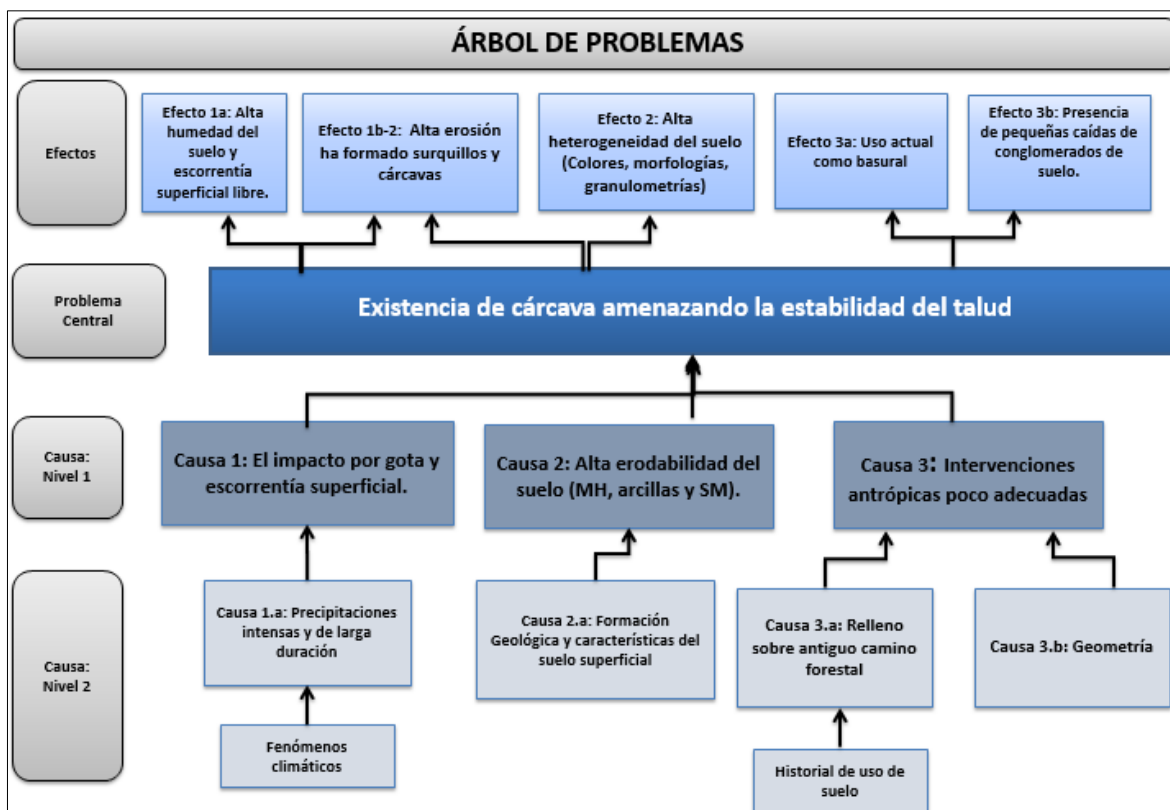
Figura 8. Árbol de Problemas para el talud N°01

Es un talud de gran envergadura que debido a su fácil acceso, ubicación y topografía está siendo utilizado como basural. Las casas colindantes al talud han ido ampliando sus patios traseros, acercándose gradualmente al borde del talud en su parte alta. Por otro lado, la superficie del escarpe se encuentra muy deteriorada, presentando rasgos claros de pequeños desprendimientos de suelo, cárcavas y surquillos.

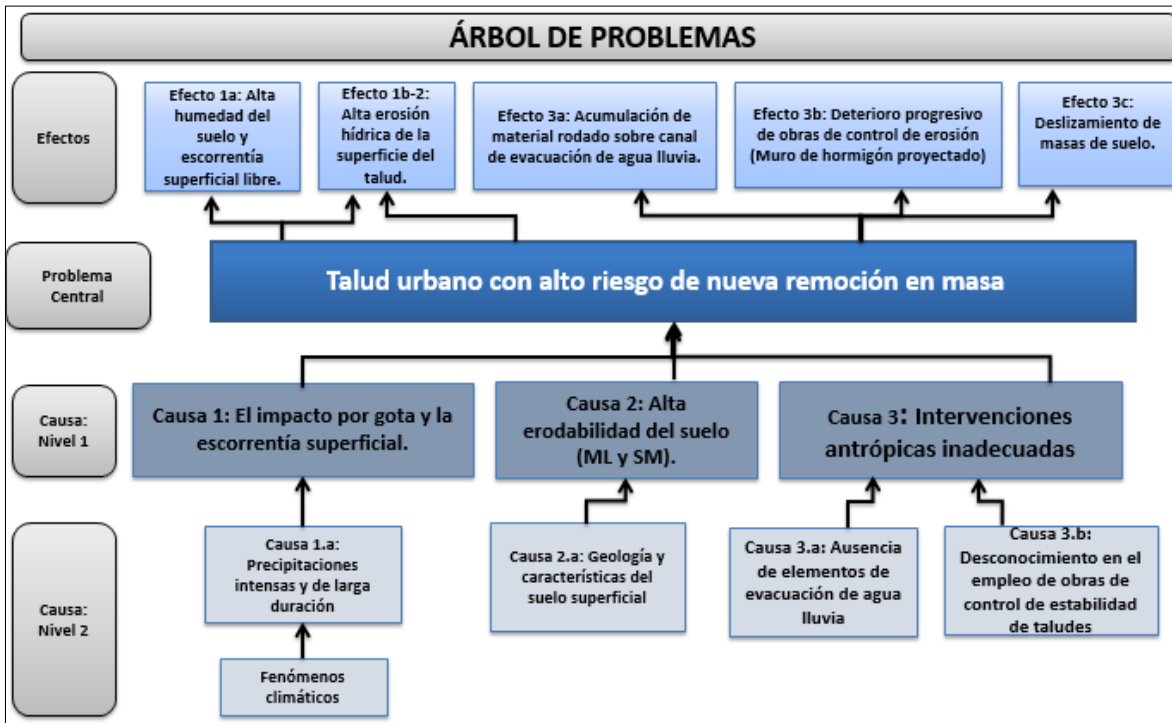
Figura 15. Árbol de Problemas para el talud N°03

Pie del talud ubicado a dos metros de viviendas, con un muro de hormigón en su base de un metro de altura que fue insuficiente para soportar las presiones laterales ejercidas por el talud tras un episodio de lluvia intensa. Se infiere que la saturación del suelo provocó el aumento excesivo del peso de un talud ya erosionado por la precipitación directa sobre el escarpe así como el depósito de agua proveniente de las viviendas asentadas en la corona. Finalmente, resultando un deslizamiento de tipo rotacional, en agosto del presente año donde no hubo grandes daños que lamentar debido al bajo volumen de suelo desplazado. Este destruyó el muro de hormigón, permitiendo al suelo cubrir por completo sus patios traseros. Sin embargo, si no se toman las medidas necesarias, se pueden afrontar nuevas remociones de mayor magnitud, que podrían afectar severamente a las casas involucradas en el perímetro.

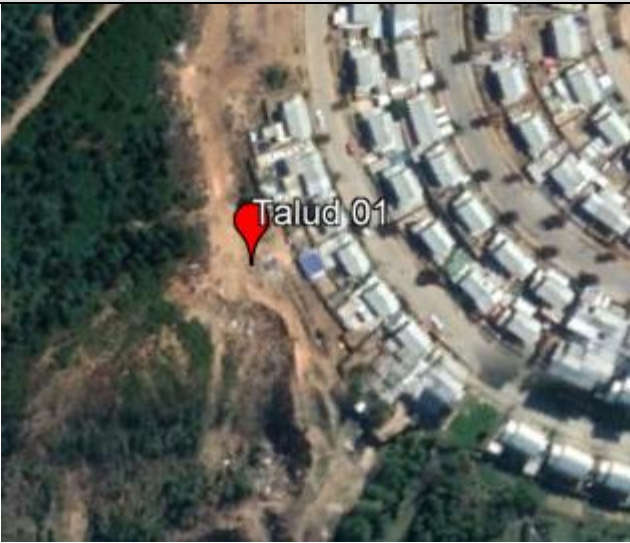
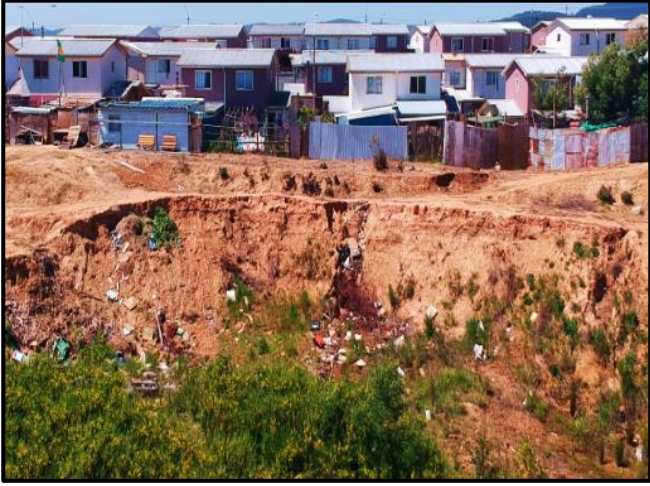
Talud 01

Nivel de deterioro e inestabilidad							
Surquillos		Cárcavas	x	Desprendimientos	x	Grietas de tracción en la corona	
Deslizamientos	Si	No					
Detalles de surquillos preponderantes							
Número		1		2		3	
Longitud (m)							
Ancho (m)							
Profundidad (m)							
Detalles deterioro de cárcavas preponderantes					Grietas de tracción en corona		
Número		1		2		1	2
Longitud (m)		4.5m					
Ancho (m)		1.2m					
Profundidad (m)		1.1m					
Grado de erosión							
No presenta		Leve		Moderada		Alta	X
Observaciones generales							
<ul style="list-style-type: none"> - Talud de gran envergadura que debido a su fácil acceso, ubicación y topografía está siendo utilizado como basural. - Casas colindantes al talud han ido ampliando sus patios traseros, acercándose gradualmente al borde del talud en su parte alta. - La superficie del escarpe se encuentra muy deteriorada, presentando rasgos claros de pequeños desprendimientos de suelo, cárcavas y surquillos.

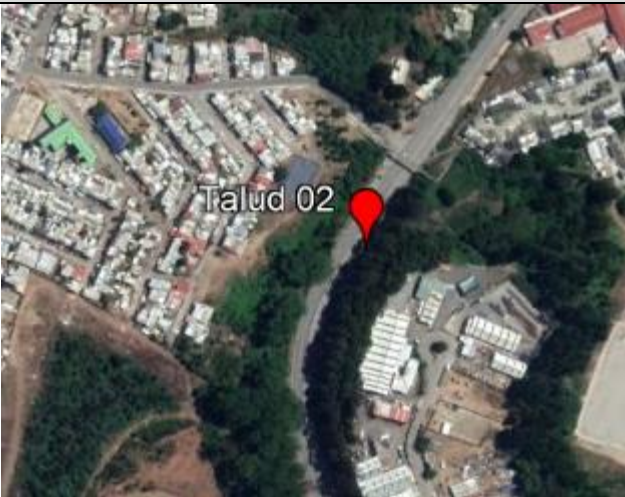
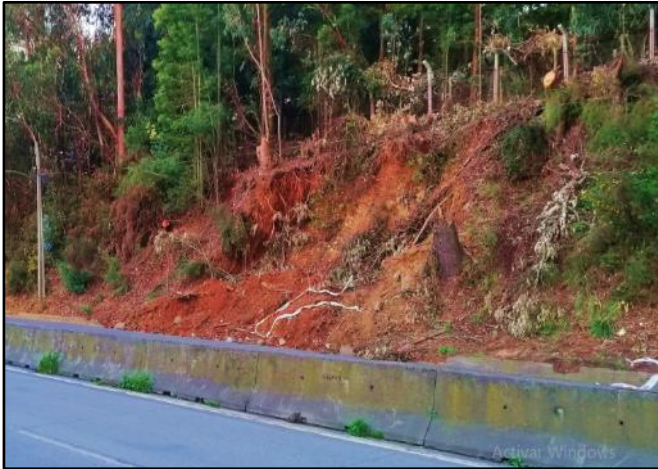
Talud 02

Nivel de deterioro e inestabilidad						
Surquillos		Cárcavas		Desprendimientos	x	Grietas de tracción en la corona
Deslizamientos	Si	No				
Detalles de surquillos preponderantes						
Número	1	2	3	4	5	
Longitud (m)						
Ancho (m)						
Profundidad (m)						
Detalles deterioro de cárcavas preponderantes				Grietas de tracción en corona		
Número	1	2	3	1	2	
Longitud (m)						
Ancho (m)						
Profundidad (m)						
Grado de erosión						
No presenta	X	Leve		Moderada		Alta
Observaciones generales						
-Talud sufre deslizamiento en el mes de junio 2019, dejando masas de suelo sobre la calzada, bloqueando el acceso a Penco por la ruta 150 y poniendo en peligro a los automovilistas. - Existe alta presencia de gravas de gran tamaño (superior a 4cm de diámetro) entre arena limosa. - Al día de hoy, no presenta soluciones o medidas de contención frente a potenciales remociones en masa.

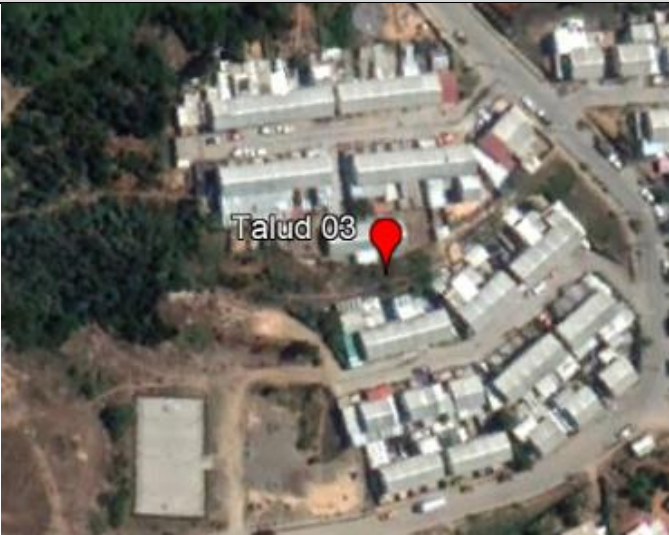
Talud 03

Altura media (m)	8.5m			
Ancho (m)	15m			
Pendiente media (°)	44°			
Aterrazamiento	Si	No		
N° de terrazas	NP			
Dist. Vivienda - talud (m)	2.5m			
Clasificación de suelo	ML y SM			
Orientación	S			
Afloramiento de agua				
Si	No			
Vegetación cara del talud				
No presenta				
Leve	X			
Moderada				
Alta				
Inclinación de árboles				
Si	No			
Observación del viento				
Intensidad		Hora		
Leve	X	15:00		
Moderada				
Alto				
Estado de obras realizadas				
Obras	Condición	Observaciones: Mejoramiento, mantención, nada.		
Muro de Contención	x	Al pie del talud, 1.2m de alto		
Perfilado				
Control de erosión	x	Hormigón proyectado en algunas zonas		
Otras	x	Escalones pequeños y con peldaños de 30cm

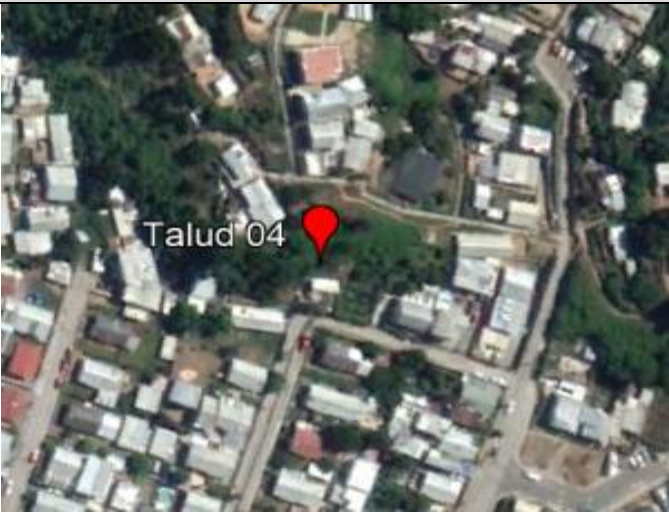
Talud 04

Nivel de deterioro e inestabilidad							
Surquillos		Cárcavas		Desprendimientos		Grietas de tracción en la corona	
Deslizamientos	Si	No					
Detalles de surquillos preponderantes							
Número		1	2	3	4	5	
Longitud (m)							
Ancho (m)							
Profundidad (m)							
Detalles deterioro de cárcavas preponderantes					Grietas de tracción en corona		
Número		1	2	3	1	2	
Longitud (m)							
Ancho (m)							
Profundidad (m)							
Grado de erosión							
No presenta		Leve		Moderada		Alta	X
Observaciones generales							
<ul style="list-style-type: none"> - Talud presenta deslizamiento rotacional en el mes de julio 2019. - Funcionarios municipales instalan lámina de polietileno de alta densidad para proteger el talud de la erosión hídrica, sin embargo, este tipo de soluciones no son permanentes. - Informes de SERNAGEOMIN determinan que el talud el talud falló por una sobresaturación del suelo compuesto mayoritariamente por arcilla. - Actualmente cuenta con un extenso plástico que pretende cuidar la superficie ante la erosión hídrica. - El acceso al talud es extremadamente limitado para todo tipo de maquinaria. Cualquier solución aplicable al talud corresponderá a trabajo manual. -

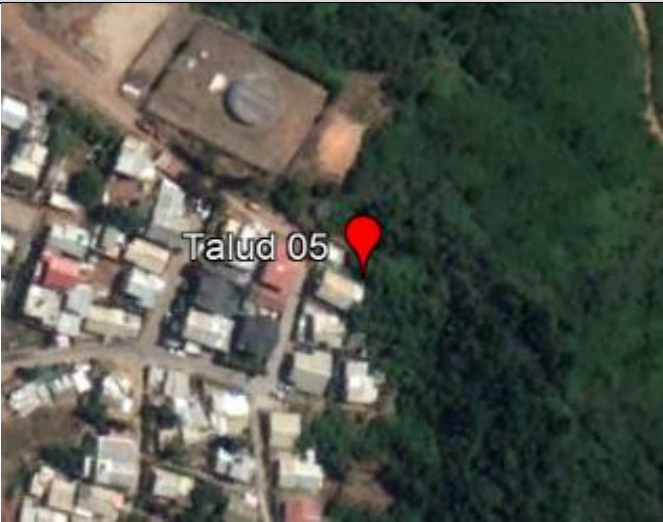
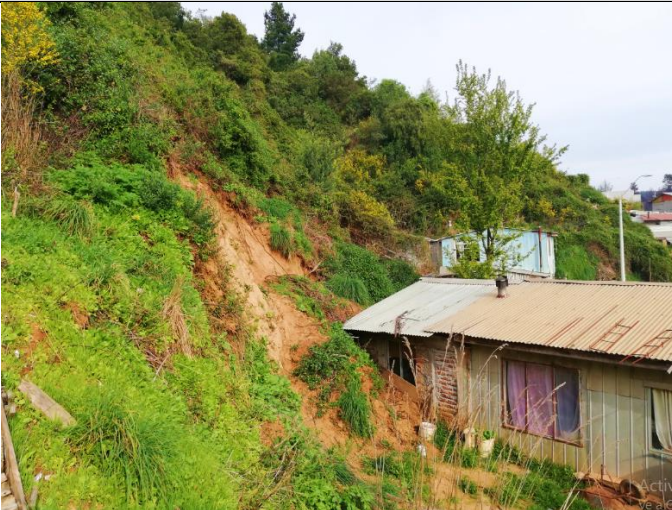
Talud 05

Nivel de deterioro e inestabilidad						
Surquillos		Cárcavas		Desprendimientos	X	Grietas de tracción en la corona
Deslizamientos	Si	No				
Detalles de surquillos preponderantes						
Número	1	2	3	4	5	
Longitud (m)						
Ancho (m)						
Profundidad (m)						
Detalles deterioro de cárcavas preponderantes				Grietas de tracción en corona		
Número	1	2	3	1	2	
Longitud (m)						
Ancho (m)						
Profundidad (m)						
Grado de erosión						
No presenta		Leve	X	Moderada		Alta
Observaciones generales						
<ul style="list-style-type: none"> - Talud presenta deslizamiento rotacional en invierno 2019. - Masa de suelo se encuentra depositada sobre infraestructura de la vivienda - Gran superficie del talud se encuentra desprovista de vegetación y permanece susceptible a erosión. -

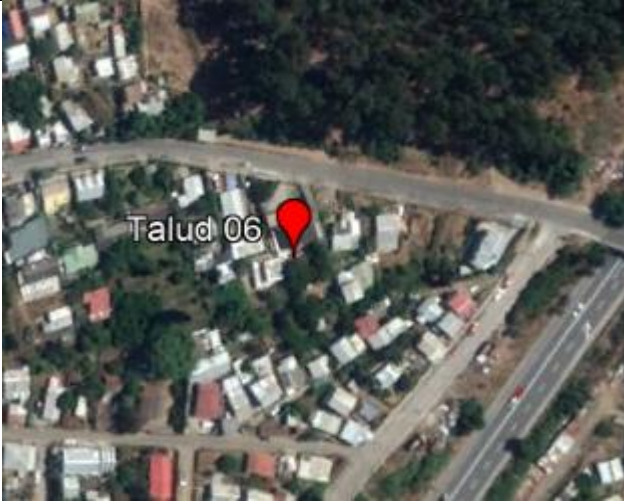
Talud 06

Nivel de deterioro e inestabilidad						
Surquillos		Cárcavas		Desprendimientos		Grietas de tracción en la corona
Deslizamientos	Si	No				
Detalles de surquillos preponderantes						
Número	1	2	3	4	5	
Longitud (m)						
Ancho (m)						
Profundidad (m)						
Detalles deterioro de cárcavas preponderantes				Grietas de tracción en corona		
Número	1	2	3	1	2	
Longitud (m)						
Ancho (m)						
Profundidad (m)						
Grado de erosión						
No presenta		Leve	X	Moderada		Alta
Observaciones generales						
<ul style="list-style-type: none"> - Talud sufre deslizamiento en el mes de junio 2019. - Colapso de muro de contención de mampostería. (Ausencia de tubos de drenaje) - Ausencia de obras de evacuación de aguas lluvias.
