DEPARTAMENTO DE INGENIERÍA CIVIL Y AMBIENTAL

**“PROPUESTA DE INSTRUMENTO DE INSPECCIÓN
VISUAL PARA TALUDES URBANOS.”**

PROYECTO DE TÍTULO PRESENTADO EN CONFORMIDAD A LOS REQUISITOS
PARA OBTENER EL TÍTULO DE INGENIERO CIVIL

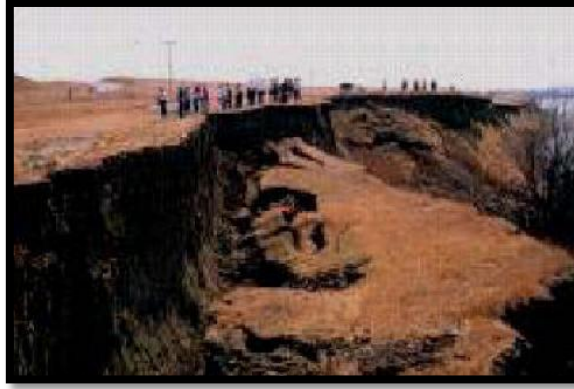
- a) Deslizamientos planares: Movimiento de una capa de suelo situada, cerca de la superficie inclinada del terreno. Esta puede ser producida por dos fenómenos erosión eólica producida por los vientos y erosión hídrica producida por las precipitaciones. Esta falla se mueve a lo largo de planos débiles que suelen ser horizontales o muy pocos inclinados respecto a la horizontal
- b) Deslizamientos rotatorios: Falla característica de suelos cohesivos homogéneos, el deslizamiento se genera a lo largo de una superficie de falla, observándose un hundimiento del terreno en la parte alta del talud y una saliente cerca del pie (ver figura N° 3).

Figura N° 3: Deslizamiento de rotación.

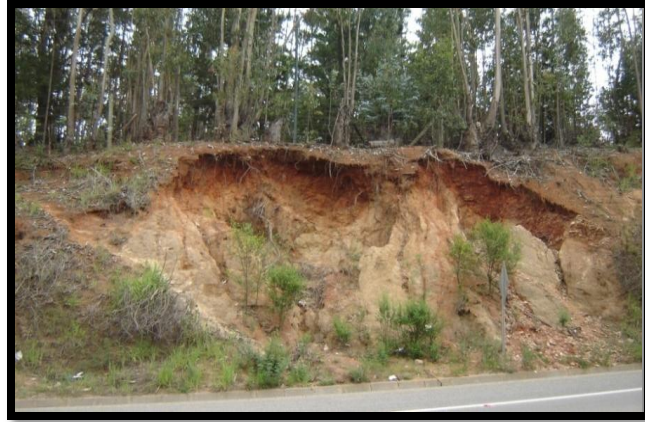
- a) Erosión geológica: Proceso natural que se desarrolla a muy largo plazo, que ha dado origen a la mayor parte de la topografía y paisaje actual.
- b) Erosión acelerada: Es el proceso de degradación que induce el hombre en los suelos, a través de prácticas incorrectas de uso y manejo. Esta erosión causa efectos dañinos al sitio, además de provocar una disminución de la productividad como consecuencia de la pérdida de nutrientes, de materia orgánica y parte del suelo mineral (Gayoso y Alarcón, 1999). La condición final de la erosión acelerada genera un desgaste superficial del suelo, efectivamente mostrado en la figura N° 4.

Figura N° 4: Efecto de la erosión en talud (Camino la Pólvara, V Región).

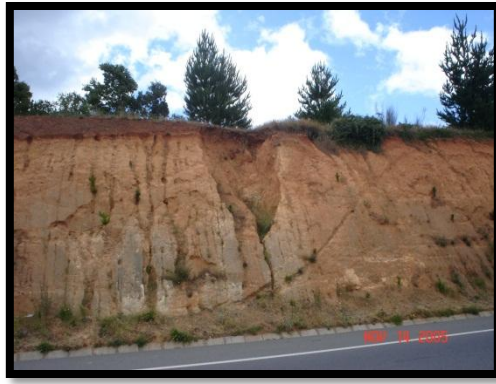
Figura N° 5: Signos de deterioro en un talud.

En la imagen presentada se observa un talud sin una cobertura vegetal, permitiendo que el escurrimiento superficial provoque efectos erosivos en el talud. Además, se pueden apreciar signos de deterioro como surquillos en una red extensa y una cárcava en forma de V.

- **Cárcavas:** Esta etapa es posterior a la del surquillo. Representa un avanzado estado de erosión. A diferencia de los surcos, no pueden ser eliminados mediante técnicas de conservación. La cárcava se forma a medida que el surquillo va creciendo y aumentando su anchura. En esta fase, el suelo se ablanda y el exceso de lluvia forma depresiones de forma de U o V. Para un mejor aclaración en la figura N° 5 se muestra los signos de deterioro en un talud.

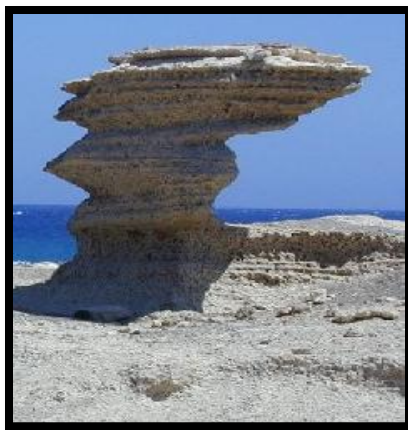
Es producida por la acción del viento, mediante el cual se recoge y transporta el material superficial suelto, al mismo tiempo que las partículas transportadas desgastan por abrasión el suelo. Se puede observar en la figura N° 6 principalmente en terrenos sometidos a fuertes vientos como las zonas costeras o desérticas, con altas variaciones de temperatura y pocas precipitaciones. Debe ser considerada como un factor importante en zonas donde se presenta este fenómeno.

Figura N° 6: Erosión Eólica.

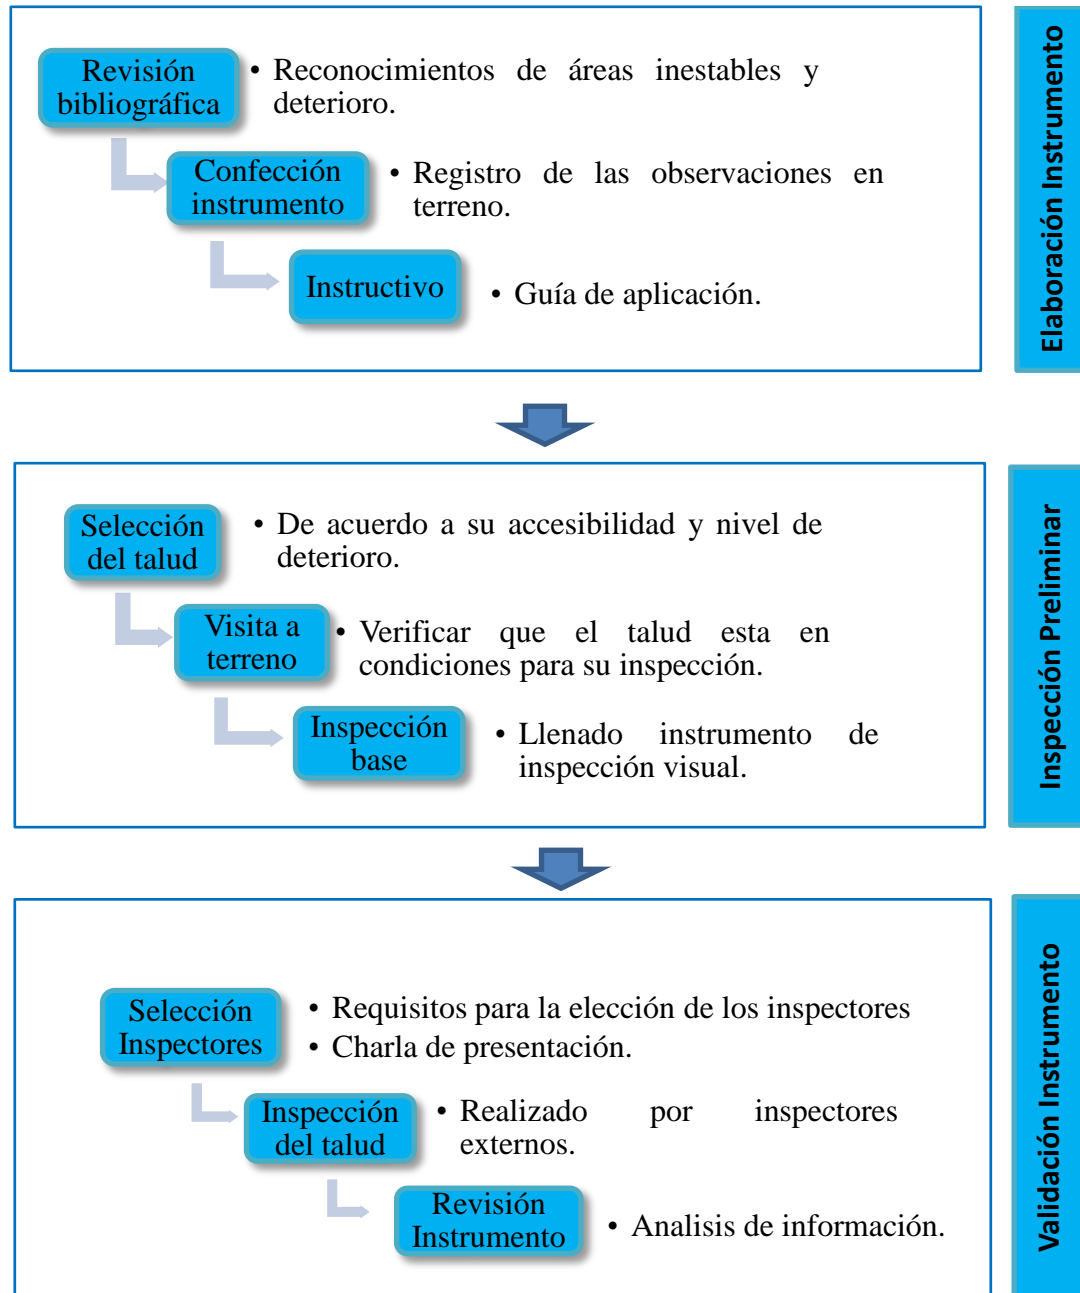
El esquema entregado anteriormente contempla el aspecto general de la metodología aplicada en el proyecto, en esta ocasión en la Figura N° 8 se muestran con más detalle las etapas y secuencia del proceso metodológico.

Figura 8: Etapas del proceso de inspección visual.

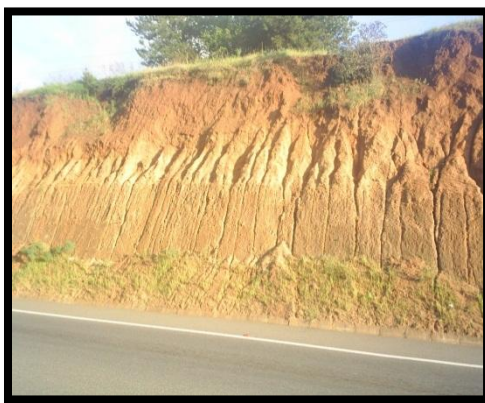
Surquillos: La erosión por surquillos es la extracción de suelo por pequeños y evidentes canales de agua que concentra la escorrentía. Estas son fracturas en la corteza del talud. Se puede observar como una abertura o una separación del suelo en la superficie del talud (Ver figura 10).

Figura 10: Formación surquillo.

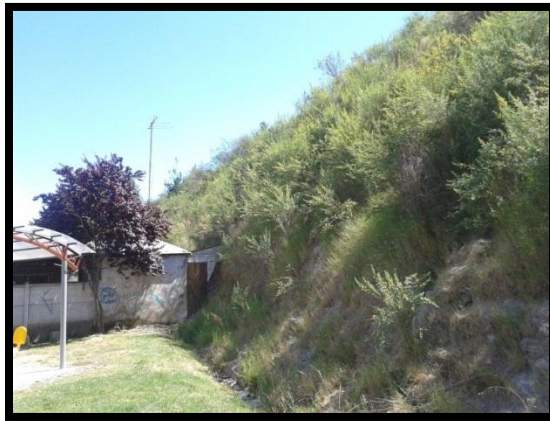
El Talud N° 001 se encuentra ubicado en la comuna de Chiguayante, población Valle del Sol. La estructura tiene una altura aproximada de 30 m, con un ancho de 60 m y una pendiente promedio de 60°. El talud contiene 3 terrazas y la distancia del pie del talud hasta las casas es de 14 m, pero se aprecia una casa ocupando un pedazo del talud.

Los alrededores se contemplan juegos para niños como una plaza de ejercicios y una multicancha al pie del talud. En la Figura N° 15 se muestra la vista general del talud.

Figura N° 15: Vista General del Talud N° 001.

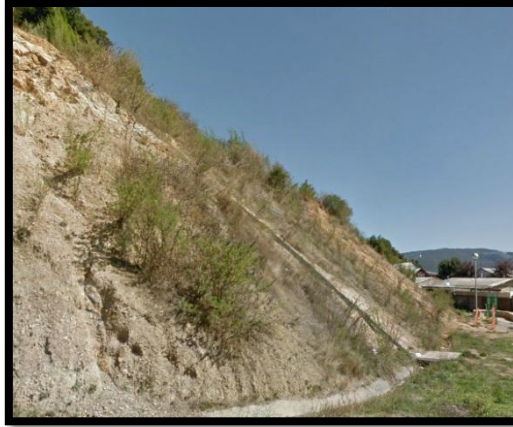
El Talud N° 002 se encuentra ubicado en la comuna de Chiguayante, población Valle del sol. La estructura tiene una altura aproximada de 25 m, con un ancho de 40 m y una pendiente promedio de 60°. El talud contiene 2 terrazas y la distancia del pie del talud hasta las casas es de 1 m, pero se aprecia una obra de evacuación de aguas que funciona regularmente, ya que no se han hecho las mantenciones correspondientes.

Figura N° 16: Vista General del Talud N° 002.

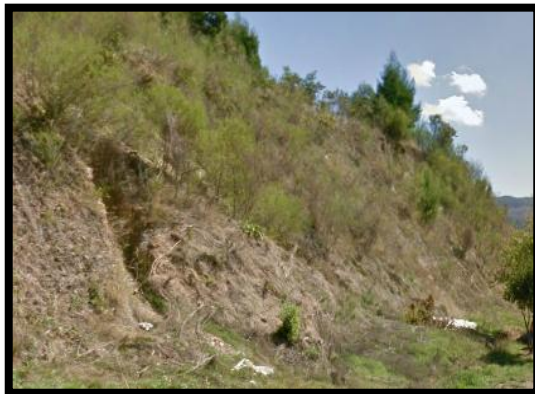
El Talud N° 003 se encuentra ubicado en la comuna de Chiguayante, población Valle del sol. La estructura tiene una altura aproximada de 28 m, con un ancho de 86 m y una pendiente promedio de 75°. El talud contiene 1 terraza y la distancia del pie del talud hasta las casas es de 10 m, no contiene obras actuales y las ramas abundan al pie del talud. Según antecedentes recopilados e información entregada por los vecinos, explican que el talud sufre de deslizamientos en los periodos de invierno, dejando a los hogareños un barrial en el sector.

Figura N° 17: Vista General del Talud N° 003.
